RELATÓRIO TÉCNICO DIÁRIO
Monitoramento em defluência reduzida
UHE Eng. Sérgio Motta - Porto Primavera

Número doc.:	RT/GS/16/2021
Data atividade:	20/06/2021
Vazão média:	3.414 m ³ /s
Nível médio de Montante:	257,26 m
Nível médio de Jusante:	236,36 m

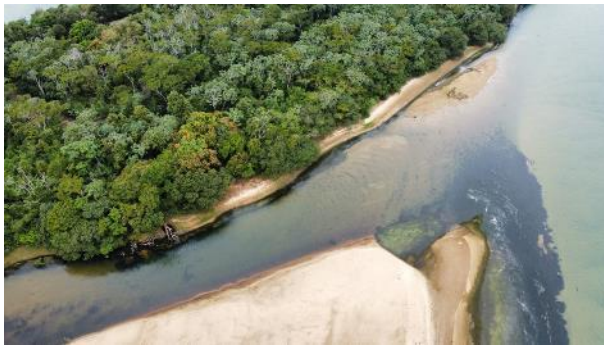
Entre as 7:00 e as 16:00 horas, no trecho 1, foram observadas 17 áreas vulneráveis, sendo sete em P1, seis em P3 e quatro em P4. Nas áreas observadas em P1, foi detectada a formação de lagoas (Figuras 7 a 12), sendo que uma delas foi considerada área crítica (Figuras 8 a 10). De fato, no trecho 1, é esperado que, mesmo com a variação lenta e gradativa do nível, sejam revelados mais locais de aprisionamento de peixes, especialmente de pequeno porte, cujos isolamentos não devem ocorrer nos próximos dias. Nos pontos monitorados com nível da água acima de 30 cm, as concentrações de oxigênio dissolvido na água estavam adequadas para manutenção da vida aquática. Portanto, não foi possível e necessária a realização de resgate nestes locais. Nas áreas com baixa profundidade não se

Figura 7 – Pontos de monitoramento com risco à ictiofauna no ponto 1, em 20/06/2021. Coordenadas: 22°28'59.58"S, 53°00'00.34"O.

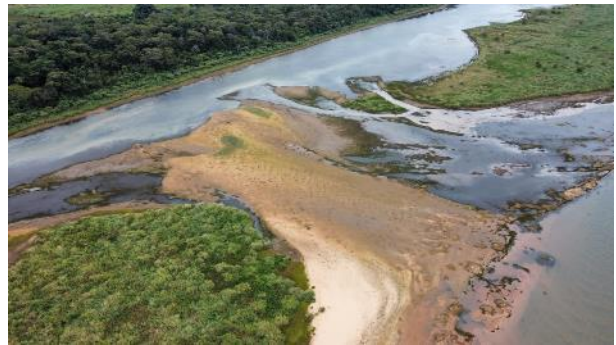
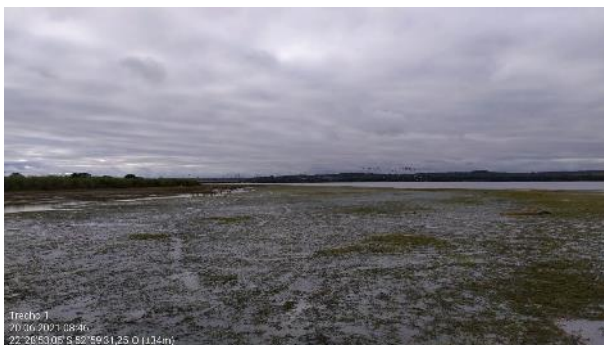
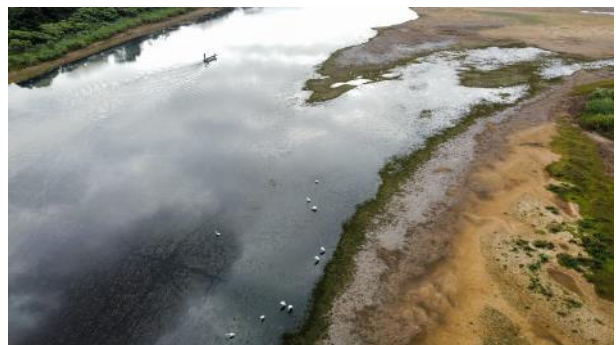
Figura 8 – Ponto de varredura do ponto 1, em 20/06/2021. Coordenadas: 22°28'59.58"S, 53°00'00.34"O.

Figura 9 – Pontos de monitoramento com risco à ictiofauna no ponto 1, em 20/06/2021. Coordenadas: 22°28'59.58"S, 53°00'00.34"O.

Figura 10 – Pontos de monitoramento com risco à ictiofauna no ponto 1, em 20/06/2021. Coordenadas: 22°28'59.58"S, 53°00'00.34"O.

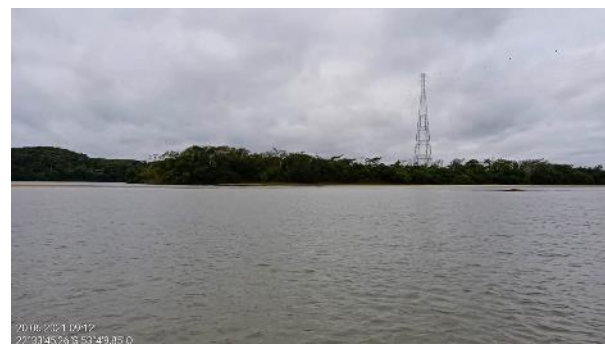
observou a presença de peixes, especialmente aqueles de pequeno porte que foram observados nos dias anteriores. Constatou-se, no entanto, um aumento expressivo de aves na região. Nas áreas com maior profundidade foi possível navegar, com alguma dificuldade, utilizando um motor de 15 hp. Porém, como mencionado, havia locais com profundidade abaixo de 30 cm, não passíveis de navegação. Nas proximidades de P3, na Ilha de Santa Maria, observou-se a formação de uma nova lagoa (Figura 13). Ainda, nas imediações desse ponto, na região da Ilha de Jurerê, observou-se a expansão dos bancos de areia, sendo prevista a formação de lagoa (Figura 14). Foram identificadas várias regiões de exposição de macrófitas submersas.

Figura 14 – Pontos de monitoramento com risco à ictiofauna no ponto 3, próximo a Ilha de Jurerê, em 20/06/2021. Coordenadas: 22°33'34.29"S, 53°05'46.06"O.

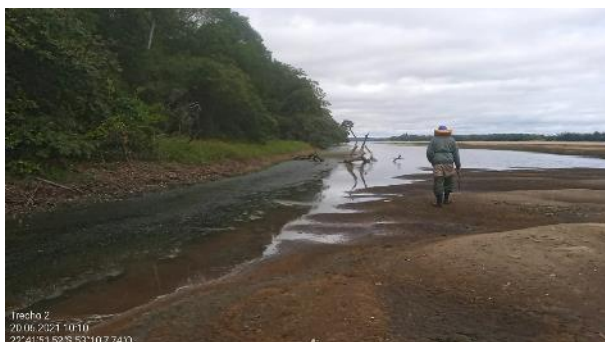
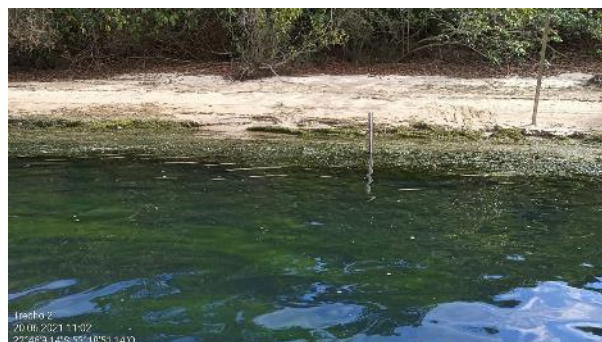
nos pontos 5 e 6, com indicações de provável formação de lagoas passíveis de dessecação, representando riscos para a ictiofauna (áreas críticas) (Figuras 19 e 20).

Figura 19 – Pontos de monitoramento com risco à ictiofauna próximo ao ponto 5, em 20/06/2021. Coordenadas: 22°42'59,09"S, 53°11'41,75"O.

Figura 20 – Pontos de monitoramento com risco à ictiofauna próximo ao ponto 6, em 20/06/2021. Coordenadas: 22°46'9,05"S, 53°18'50,99"O.

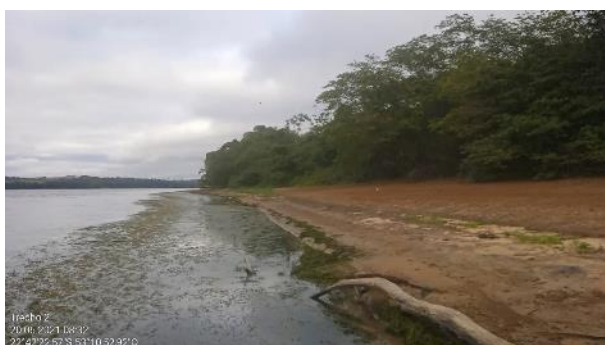
No trecho 2, além dos pontos de monitoramento, foi identificada uma nova área de risco próximo ao ponto P5 e outra próxima ao ponto P6 e que poderão oferecer riscos à ictiofauna, demandando atenção especial durante os próximos dias de acompanhamento (Figuras 21 e 22). Na área próxima ao P6, o levantamento das áreas críticas foi realizado também com uso de drone. Nessa região constatou-se várias áreas com lagoas em formação (Figuras 21 a 23). Em relação ao ponto crítico monitorado, observou-se que o nível da água está baixando lentamente, mas sem a necessidade de intervenção por resgate de peixes. Como medida preventiva, as equipes têm atuado realizando o afugentamento dos peixes nessas áreas de formação de poças.

Figura 21 – Pontos de monitoramento com risco à ictiofauna no ponto 5, em 20/06/2021. Coordenadas: 22°42'53,13"S, 53°11'41,51"O.

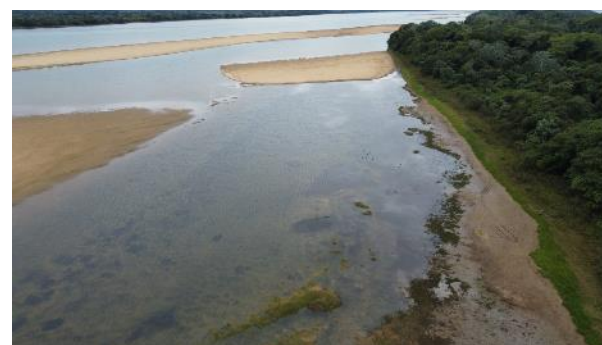
Figura 22 – Pontos de monitoramento com risco à ictiofauna com formação de lagoa no ponto 6, em 20/06/2021. Coordenadas: 22°46'13,65"S, 53°18'49,86"O.

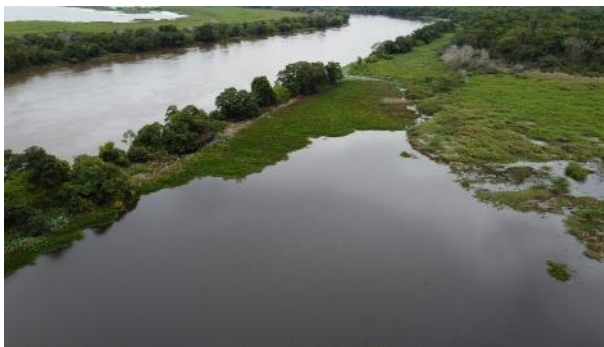
Foram identificadas várias áreas com potencial para desconexão e, conseqüentemente, passíveis de aprisionamento de peixes e dessecação completo. A lagoa em formação foi observada no dia de ontem (19/06/21) próximo ao ponto P8 e ainda apresenta conexão com a calha principal do rio (Figuras 29, 30, 32).

Figura 29 – Pontos de monitoramento com risco à ictiofauna no ponto 8, em 20/06/2021. Coordenadas: 22°48'06.34"S, 53°32'38.34"O.

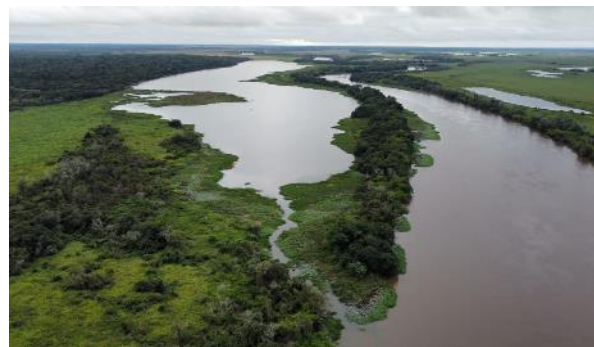
Figura 30 – Pontos de monitoramento com risco à ictiofauna e lagoa em formação no ponto 8, em 20/06/2021. Coordenadas: 22°48'06.34"S, 53°32'38.34"O.

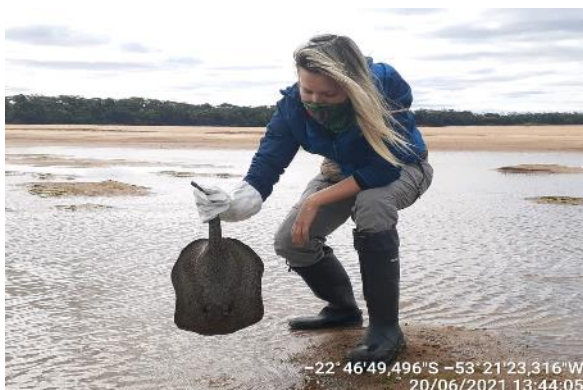
Na região do ponto 7, foram capturadas e soltas no rio Paraná, em excelente estado de sobrevivência, três exemplares de raia da espécie *Potamotrygon falkneri*, com uma biomassa total estimada em aproximadamente 6 kg (Figuras 31).

Figura 31 – Captura de uma raia *Potamotrygon falkneri* 7e, em 20/06/2021. Coordenadas: 22°49'49,50"S, 53°21'23,32"O.

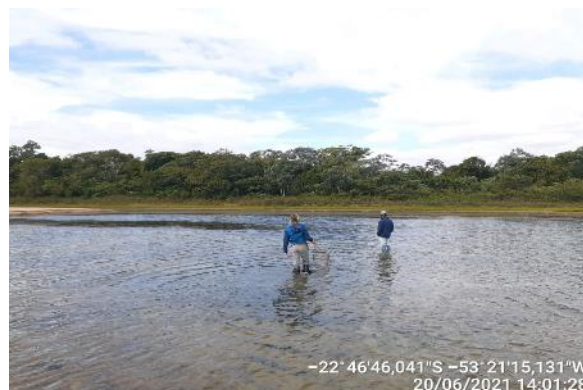
Figura 32 – Pontos de monitoramento com risco à ictiofauna no ponto 7e, em 20/06/2021. Coordenadas: 22°46'46,04"S, 53°21'15,13"O.
