RELATÓRIO TÉCNICO DIÁRIO
Monitoramento em defluência reduzida
UHE Eng. Sérgio Motta - Porto Primavera

Número doc.:	RT/GS/26/2021
Data atividade:	30/06/2021
Vazão média:	2.904 m³/s
Nível médio de Montante:	257,18 m
Nível médio de Jusante:	236,12 m

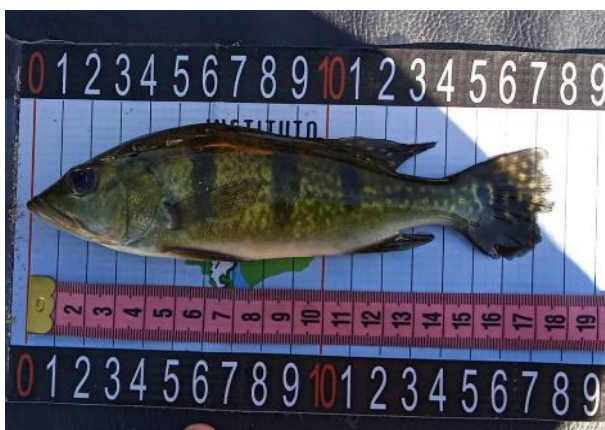
Nas proximidades de P3, na Ilha Criminosa, foram registrados sete indivíduos mortos, sendo seis indivíduos mortos da espécie *Cichla kelberi* (Figura 16) e 1 da espécie *Metynnis lippincottianus* (Figura 17), com biomassa total aproximada de 0,203 kg. Ainda nessa área, foram resgatados 4 indivíduos da espécie *Satanoperca* sp., (Figura 18) com biomassa total aproximada de 0,100 kg. Na Ilha de Santa Maria também foram recolhidos 10 indivíduos mortos, com biomassa total aproximada de 2,680 kg, pertencentes às espécies: *Satanoperca* sp. (6 indivíduos), *Cichla kelberi* (2 indivíduos), *Astronotus crassipinnis* (1 indivíduo) e *Potamotrygon* cf. *falkneri* (1 indivíduo). Ainda, nessa área, foram resgatados 59 indivíduos, com biomassa total aproximada de 9,483 kg, distribuídos em quatro espécies: *Satanoperca* sp. (53 indivíduos), *Cichla kelberi* (3 indivíduos), *Hoplias* sp. (2 indivíduos) e *Potamotrygon* cf. *falkneri* (1 indivíduo). Com exceção das espécies exóticas, todos os demais indivíduos de espécies nativas foram soltos no canal principal do rio. No Ponto 2 e 4 não houve necessidade de salvamento, nem registro de peixes mortos.

Figura 16 - *Cichla kelberi*. encontrado na Ilha Criminosa próximo ao Ponto 3, em 30/06/2021. Coordenadas: 22°36'2,48"S, 53°05'53,17"O.

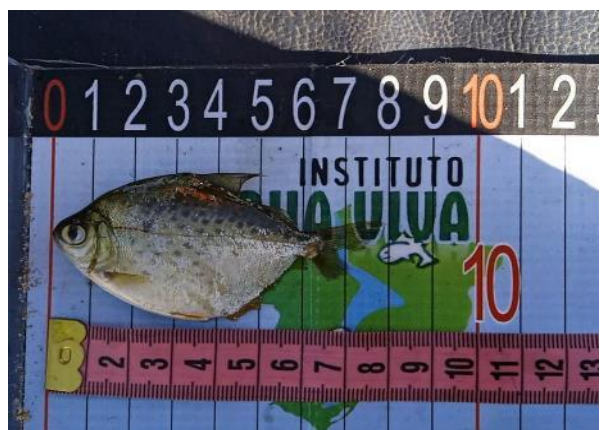
Figura 17 – *Metynnis lippincottianus* recolhido na Ilha Criminosa próximo ao Ponto 3, em 30/06/2021. Coordenadas: 22°36'2,48"S, 53°05'53,17"O.

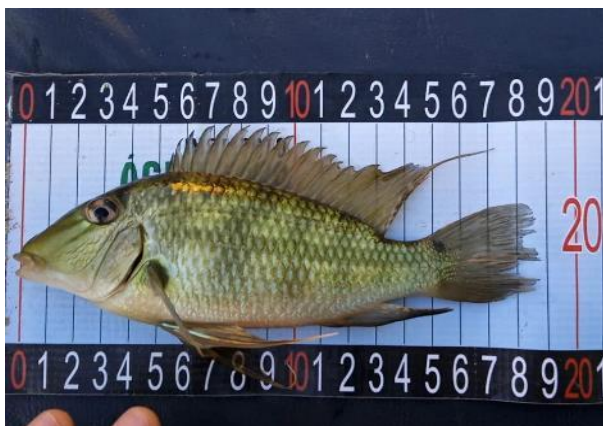
Figura 18 - *Satanoperca* sp. resgatados na Ilha Criminosa próximo ao Ponto 3, em 30/06/2021. Coordenadas: 22°36'2,48"S, 53°05'53,17"O.

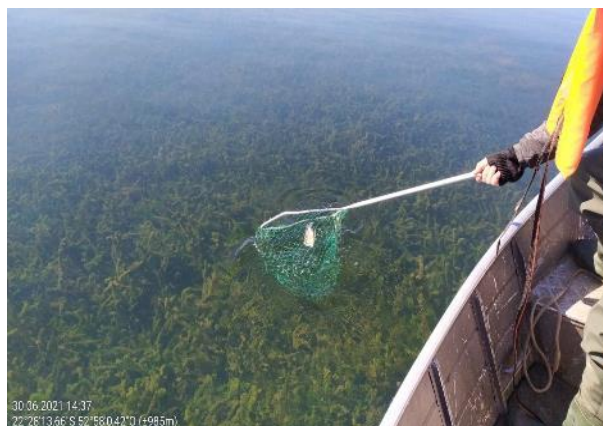
Próximo a P1, foram recolhidos 27 indivíduos mortos, com biomassa total de aproximadamente 6,225 kg, distribuídas em quatro espécies: *Geophagus sveni* (10 indivíduos), *Cichla piquiti* (6 indivíduos), *Cichla kelberi* (4 indivíduos) e *Metynnis*

Figura 19 - Recolhimento de peixes encontrados mortos próximo ao Ponto 1, em 30/06/2021. Coordenadas: 22°29'4,08"S, 52°59'51,91"O.

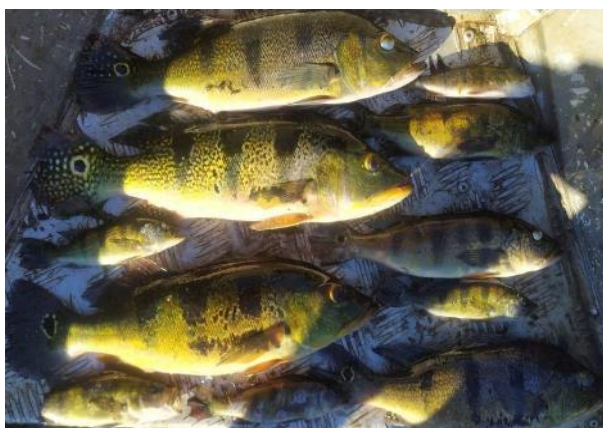
Figura 20 - Indivíduos de *Cichla Kelberi* recolhidos mortos próximo ao Ponto 1, em 30/06/2021. Coordenadas: 22°29'4,08"S, 52°59'51,91"O.

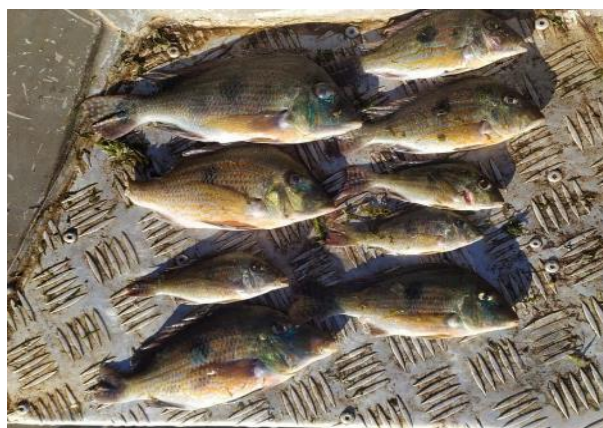
Figura 21 - Indivíduos de *Geophagus sveni* recolhidos mortos próximo ao Ponto 1, em 30/06/2021. Coordenadas: 22°29'4,08"S, 52°59'51,91"O.

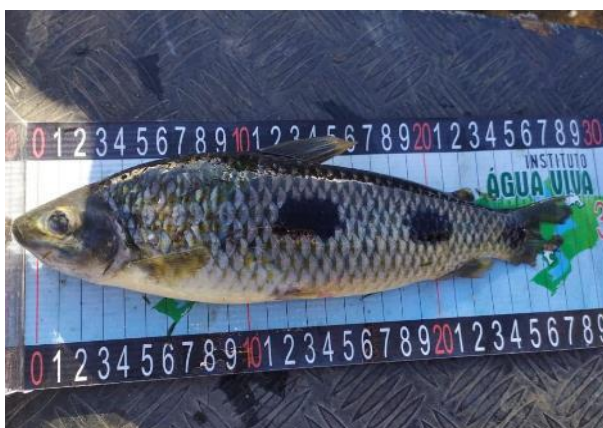
lippincottianus (4 indivíduos), *Leporinus friderici* (1 indivíduo) (Figura 22), *Pterodoras granulosus* (1 indivíduo) (Figura 23) e *Satanoperca* sp. (1 indivíduo).

Figura 22 - *Leporinus friderici* recolhido morto próximo ao Ponto 1, em 30/06/2021. Coordenadas: 22°29'4,08"S, 52°59'51,91"O.

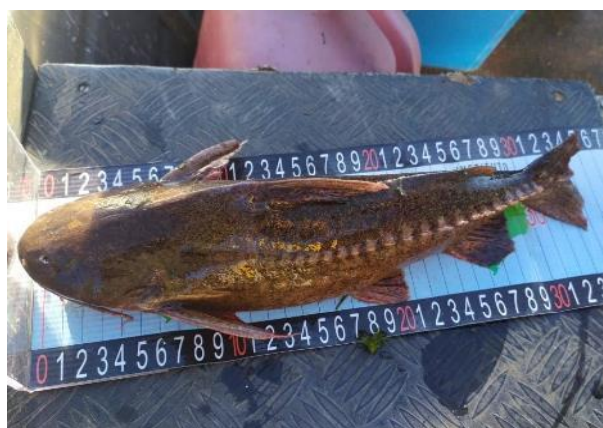
Figura 23 - *Pterodoras granulatus* recolhido morto próximo ao Ponto 1, em 30/06/2021. Coordenadas: 22°29'4,08"S, 52°59'51,91"O.

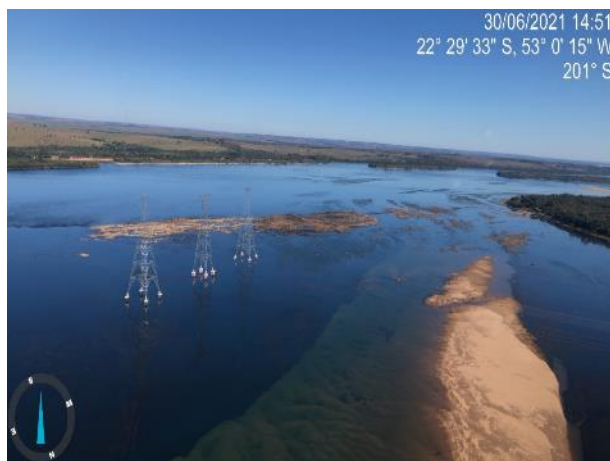
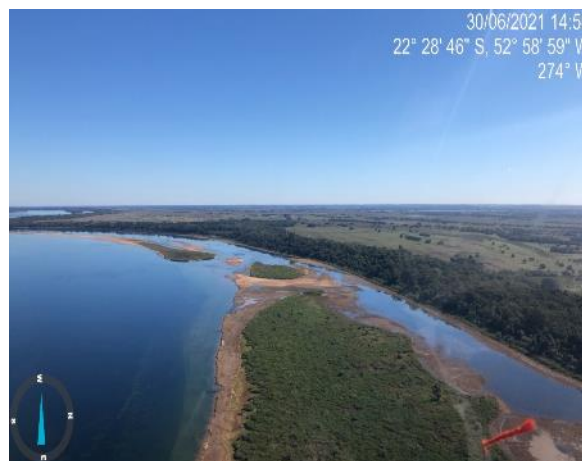
Nome da área:	Pedral próximo à linha de transmissão (Figuras 24 e 25).
Coordenadas geográficas:	22°29'8,39"S; 52°59'43,81"O
Descrição geral:	Local de afloramento rochoso de aproximadamente 25 hectares com uma lâmina de água irregular de 0,5m, a ser exposta a qualquer redução da vazão. Ambiente de difícil deslocamento pela água com alto risco de mortandade de peixes se isolado. Ações de despescas com arrastos e puçás são inviáveis pela grande área e irregularidade de do fundo rochoso.
Ações realizadas:	Área de monitoramento diário com teor de oxigênio dissolvido em torno de 7,0 mg/L e temperatura de 23°C.
Observações gerais:	Ponto de monitoramento permanente até a recuperação das vazões acima de 3.500 m ³ /s.

Figura 24 - Vista da região do pedral em 30/06/2021. Coordenadas: 22°30'6"S, 53°0'5"O.

Figura 25 - Vista da região da linha de transmissão em 30/06/2021. Coordenadas: 22°29'8,39"S, 52°59'43,81"O.

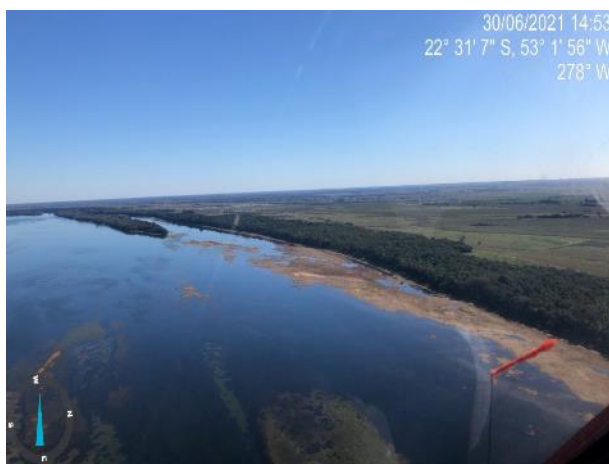
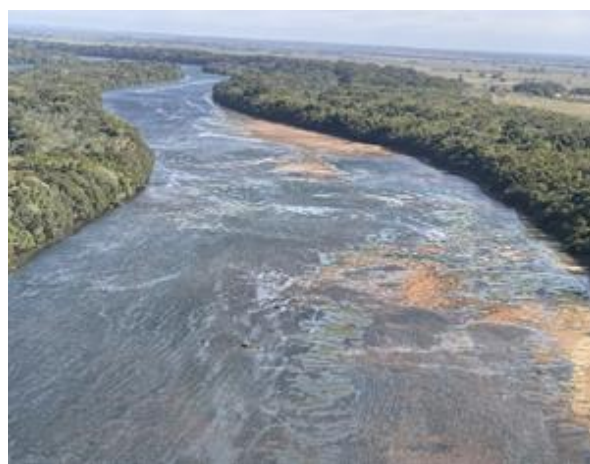
Nome da área:	Região marginal do MS, próxima ao Pedral (Figuras 26 e 27).
Coordenadas geográficas:	22°33'47,99"S, 53°6'0,49"O
Descrição geral:	Região a montante do porto São Francisco, com aproximadamente 10 ha e profundidade inferior a 0,6 m.
Ações realizadas:	Monitoramento permanente quanto aos parâmetros temperatura e oxigênio dissolvido, vistorias embarcadas e sobrevoos com drone e helicóptero.
Observações gerais:	Região sensível ao rebaixamento do rio Paraná pela redução da vazão, com grande dificuldade operacional no resgate e salvamento, devido à grande quantidade de macrófitas. O risco de desconexão com o rio Paraná é iminente.

Figura 26 - Região a montante do porto São Francisco, em 30/06/2021. Coordenadas: 22°33'47,99"S, 53°06'0,49"O.

Figura 27 - Região a montante do porto São Francisco, em 30/06/2021. Coordenadas: 22°33'47,99"S, 53°06'0,49"O.

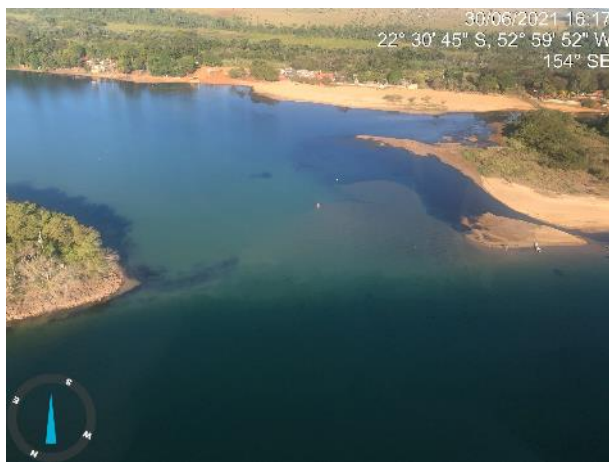
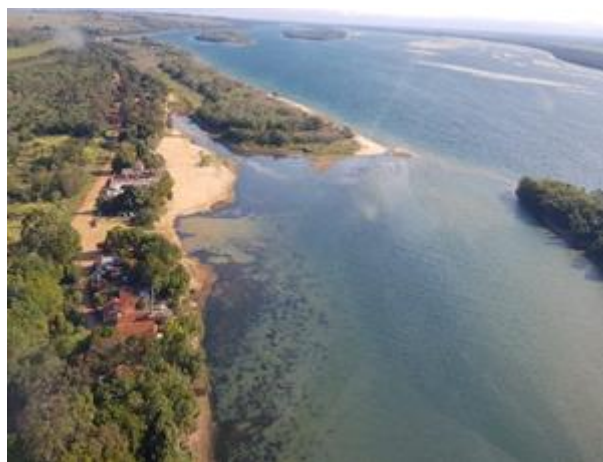
Nome da área:	Beira Rio - Rosana (Figuras 28 e 29)
Coordenadas geográficas:	22°31'27,46"S, 53°0'8,72"O
Descrição geral:	Região povoada por pescadores profissionais, comunidade tradicional de Rosana - SP.
Ações realizadas:	Monitoramento dos parâmetros de oxigênio dissolvido e temperatura da água.

Região sensível a maior rebaixamento do nível da água, limitando o acesso dos pescadores ao rio Paraná, com riscos de degradação da qualidade da água pela presença de macrófitas e esgotos clandestinos.

Figura 28 - Vista da região do Beira Rio, em 30/06/2021. Coordenadas: 22°31'27,46"S, 53°0'8,72"O.

Figura 29 - Vista da região do Beira Rio, em 30/06/2021. Coordenadas: 22°30'46"S, 52°59'35"O.

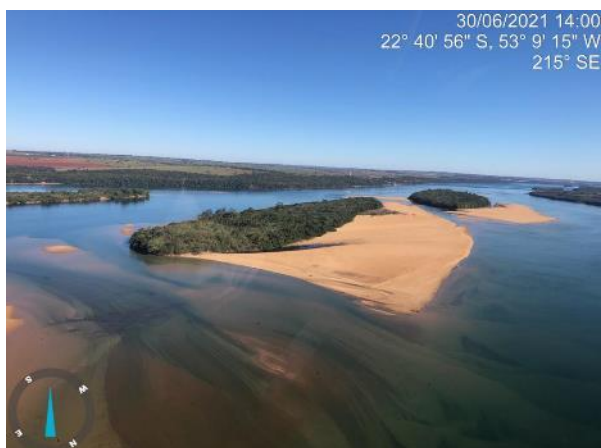
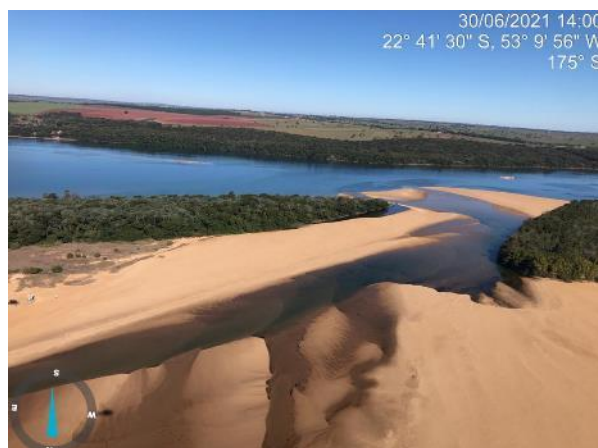
Nome da área:	Trecho 2 - Ponto 5 (Figuras 38 e 39)
Coordenadas geográficas:	22°40'56"S, 53°9'17"O
Descrição geral:	Área rasa de aproximadamente 2 ha que será desconectado do rio, se mantida a redução da vazão.
Ações realizadas:	Monitoramento permanente do oxigênio dissolvido, da temperatura, e da fauna aquática. Reconexão dessa área com o rio Paraná, com a abertura de uma vala comunicante.
Observações gerais:	A área desconectada foi alvo de salvamento por arrasto em 23/06/2021 e segue acompanhada.

Figura 38 – Vista geral da área a ser totalmente desconectada no Ponto 5, em 30/06/2021. Coordenadas: 22°40'56"S, 53°9'17"O.

Figura 39 – Vista geral da área a ser totalmente desconectada no Ponto 5, em 30/06/2021. Coordenadas: 22°41'10"S, 53°9'34"O.

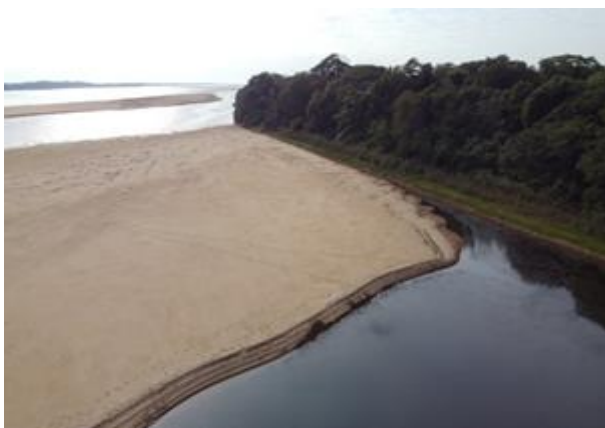
Nome da área:	Ponto 6 - Trecho 2 (Figuras 40 e 41)
Coordenadas geográficas:	22°46'47,03"S; 53°21'17,06"O
Descrição geral:	Área de aproximadamente 1,2 hectares, a ser totalmente desconectada do rio Paraná, se mantida a redução de vazão programada.
Ações realizadas:	Afugentamento dos peixes e monitoramento do oxigênio dissolvido e da temperatura da água.
Observações gerais:	Área de difícil despesca por arrasto, com pontos de grande profundidade e tamanho.

Figura 40 – Vista geral da área a ser desconectada do rio Paraná, em 30/06/2021. Coordenadas: 22°46'47,03"S; 53°21'17,06"O.

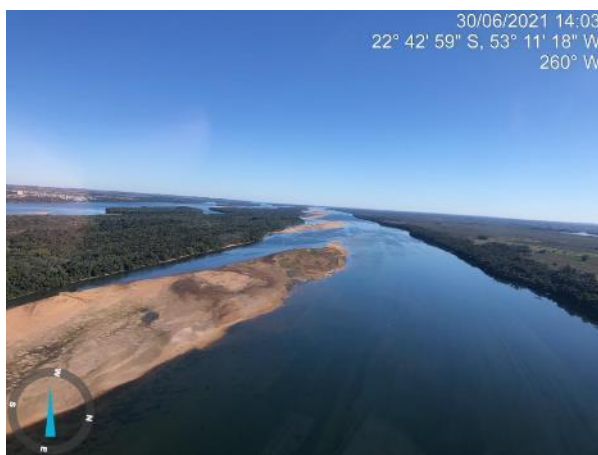
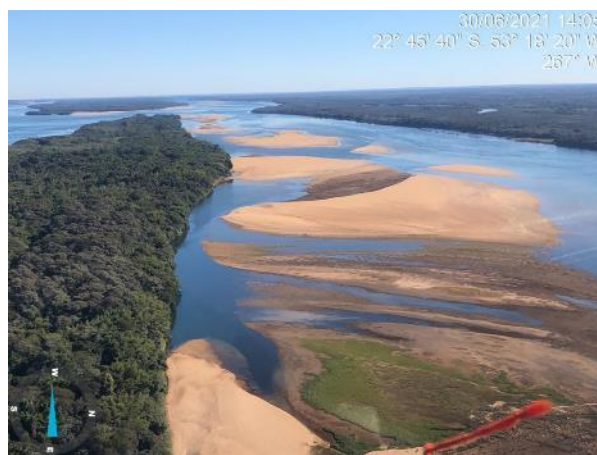
Nome da área:	Área oposta ao Porto 18 - P11 - Trecho 2 (Figuras 58 e 59).
Coordenadas geográficas:	22°45'57"S, 53°19'10"O.
Descrição geral:	Região de aproximadamente 3 ha, que pode ser desconectada do rio Paraná, caso haja redução da vazão.
Ações realizadas:	Monitoramento dos teores de oxigênio dissolvido e temperatura da água, a fim de manter vigilância sobre potencial área de mortandade de peixes.
Observações gerais:	Área de difícil despesca por arrasto, por apresentar altas profundidades e grande extensão.
Dia 30/06	OD - 8,4 mg/L - Temperatura da água 15,5°C.

Figura 58 – Vista norte da área próxima ao porto 18, no lado sul-mato-grossense, em 30/06/2021. Coordenadas: 22°45'57"S, 53°19'10"O.

Figura 59 – Vista sul da área próxima ao porto 18, no lado sul-mato-grossense, em 30/06/2021. Coordenadas: 22°45'47"S, 53°19'10"O.

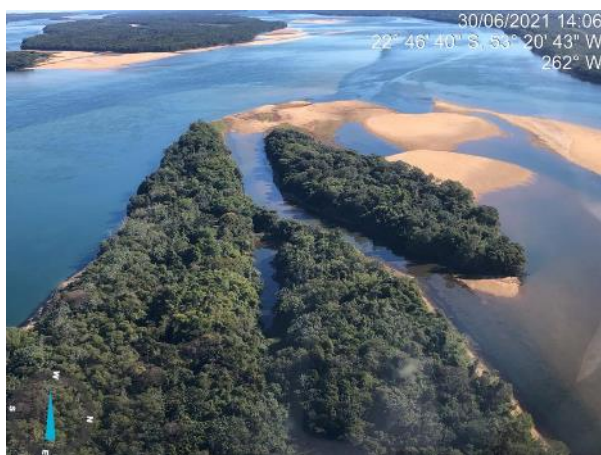
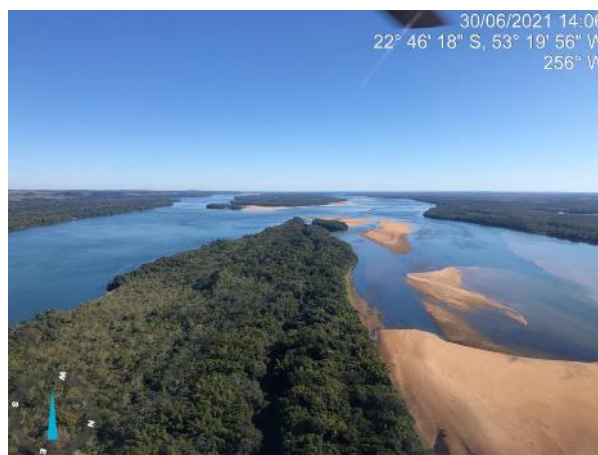
Nome da área:	P11 - Trecho 3 - Sul mato grossense (Figuras 60 e 61).
Coordenadas geográficas:	22°46'44''S, 53°21'20''O.
Descrição geral:	Áreas de profundidades médias, com aproximadamente 60 hectares, ao longo da ilha do lado sul-mato-grossense, com risco de desconexão se mantida a redução da vazão.
Ações realizadas:	Monitoramento das conexões com o Rio Paraná, dos teores de oxigênio dissolvido e temperatura da água.
Observações gerais:	Áreas de difícil controle e despesca por qualquer método, com riscos iminentes de aprisionamento de peixes em quantidades consideráveis, e ação de pescadores, por ser uma área de deslocamento de embarcações.
Dia 30/06	OD - 7,2 mg/L - Temperatura da água 16,4°C.

Figura 60 – Vista sul da área de desconexão, em 30/06/2021. Coordenadas: 22°46'15''S, 53°20'15''O.

Figura 61 – Vista sul da área de desconexão, em 30/06/2021. Coordenadas: 22°46'44''S, 53°21'20''O.

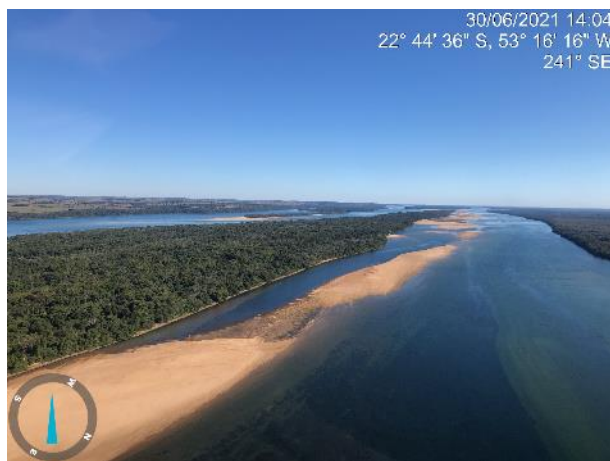
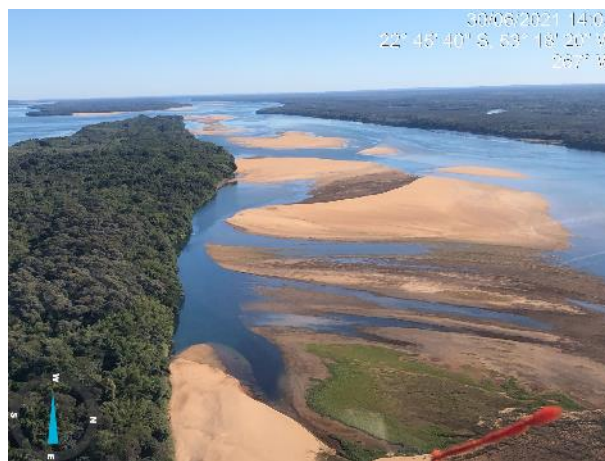
Nome da área:	P11 - Trecho 3, próximo ao Canal Ipoitã (Figuras 62 e 63).
Coordenadas geográficas:	22°47'1''S, 53°21'48''O.
Descrição geral:	Área de aproximadamente 12 ha, passível de desconexão e aprisionamento de peixes. Áreas extensas e profundas de difícil despesca.

Ações realizadas:	monitoramento dos teores de oxigênio dissolvido e temperatura, vigilância sobre a fauna aquática.
Observações gerais:	Áreas de grande fluxo de pescadores e turistas.
Dia 30/06	OD - 9,6 mg/L - Temperatura da água 15,2°C.

Figura 62 – Vista sul da área de desconexão com o Rio Paraná, próximo ao rio Poitã, em 30/06/2021. Coordenadas: 22°47'1"S, 53°21'48"O.

Figura 63 – Vista sul da área de desconexão com o Rio Paraná, próximo ao rio Poitã, em 30/06/2021. Coordenadas: 22°47'7"S, 53°22'13"O.

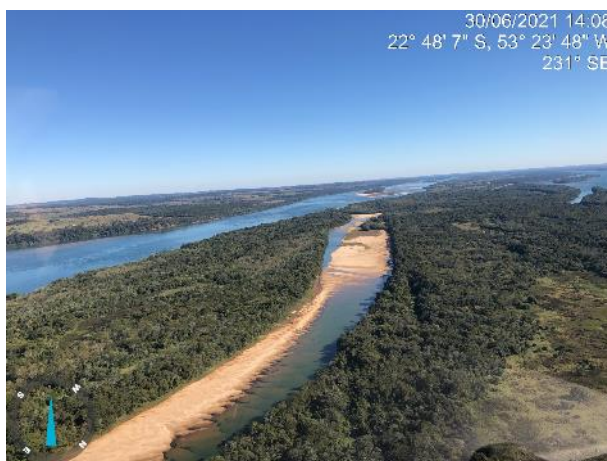
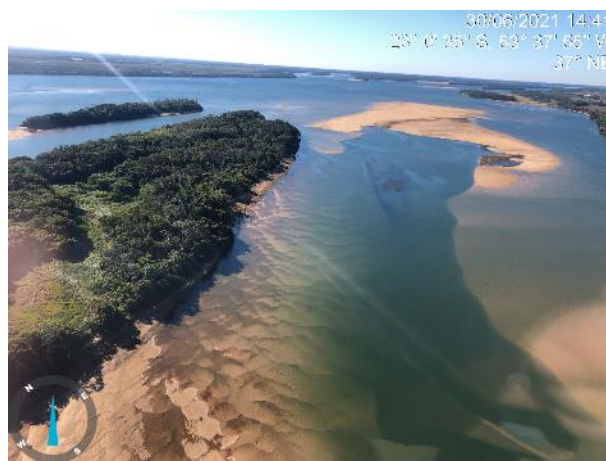
Nome da área:	P11 - Trecho 3, próximo ao rio Ivinhema (Figuras 64 e 65).
Coordenadas geográficas:	22°48'5"S, 53°23'33"O.
Descrição geral:	Meandro do rio Paraná que será totalmente seco, se mantida a redução da vazão.
Ações realizadas:	Vistoria a pé, sobrevoo com drone e helicóptero e avaliação da qualidade de água para a vida aquática.
Observações gerais:	Trecho de aproximadamente 7 km de extensão, que pode ser totalmente isolado caso ocorra nova redução de vazão. Este trecho se caracteriza pela presença de vários poços distribuídos ao longo de sua extensão, com presença de vegetação marginal, galhos e troncos submersos, nas regiões mais profundas.
Dia 30/06	OD - 7,7 mg/L - Temperatura da água 17,8°C.

Figura 64 - Vista do trecho a ser totalmente seco, mantido o secamento, em 30/06/2021. Coordenadas: 22°48'5"S, 53°23'33"O.

Figura 65 - Vista do trecho a ser totalmente seco, mantido o secamento, em 30/06/2021. Coordenadas: 22°48'51"S, 53°25'57"O.
