# PROJETO DE INTEGRAÇÃO DO RIO SÃO FRANCISCO COM BACIAS HIDROGRÁFICAS DO NORDESTE SETENTRIONAL

Secretaria Nacional de Segurança Hídrica  
SNSH/MDR

Março - 2020

## PENDÊNCIAS - EIXO NORTE - TRECHO I

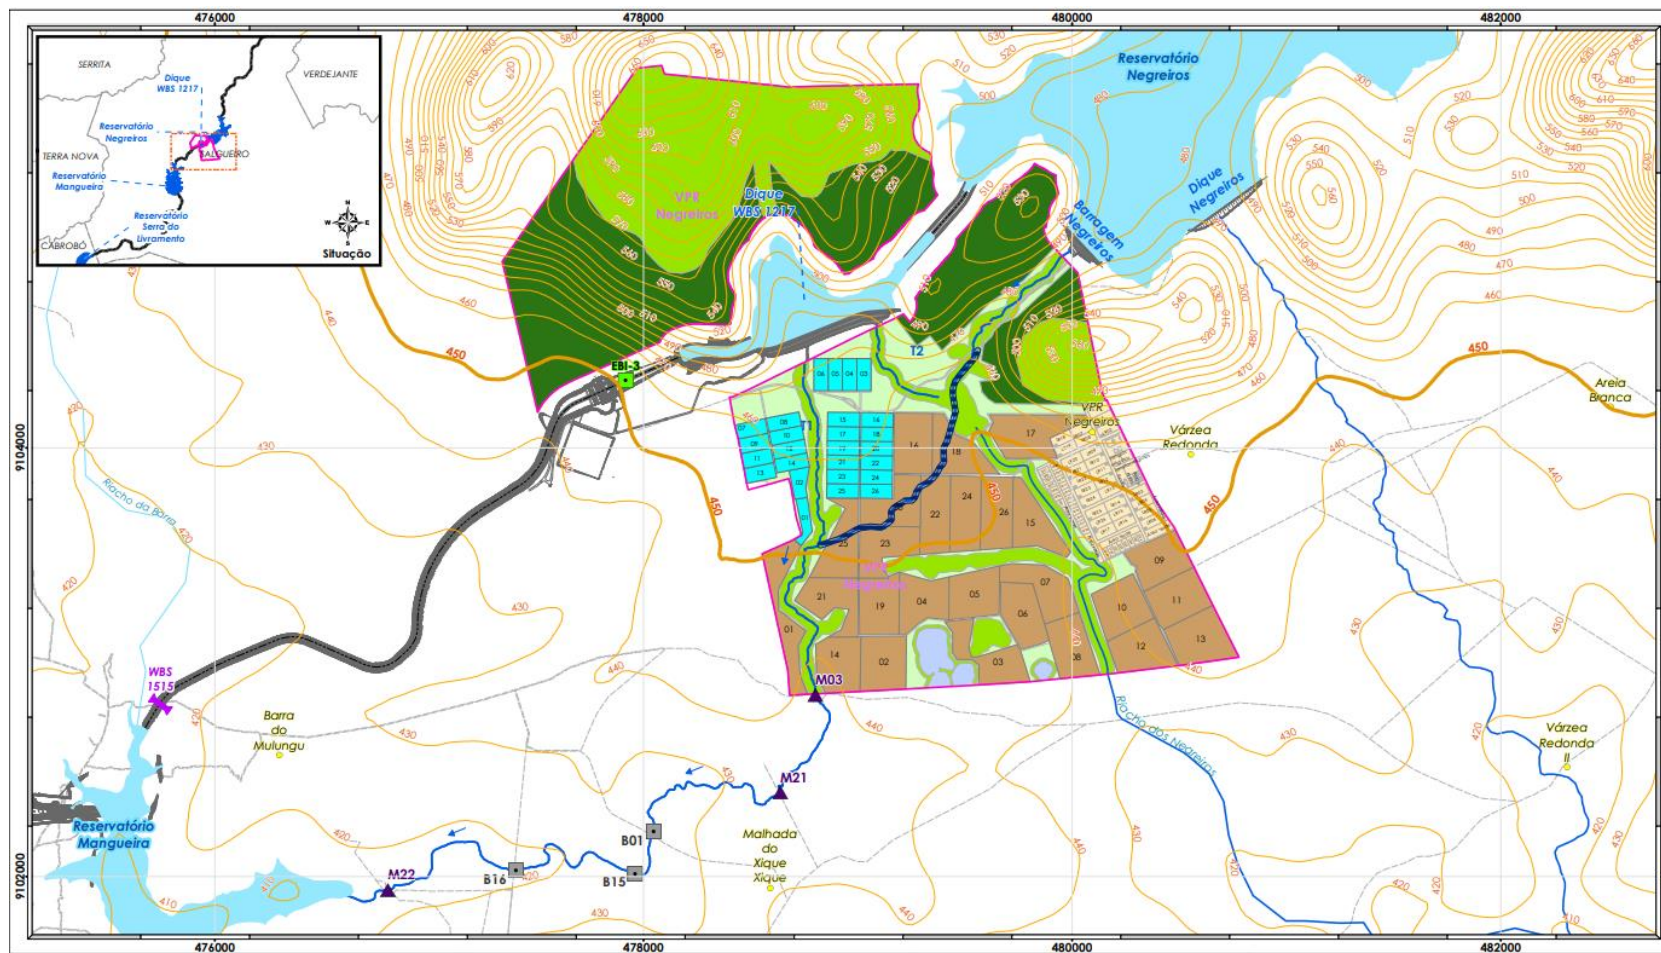
# DIQUE NEGREIROS

- Reservatório Negreiros – Atingiu cota mínima de operação (491,60m) em 03/01/2020;
- Dique WBS1217 – Recomposição do dique finalizado em Dez/2019 – Percolação abaixo do nível esperado (monitoramento constante);
- Percolação excedente no Dique Negreiros: Iniciado procedimento de injeção de contenção e canal para desviar a água para reservatório de Mangueiras;
- Bombeamento Paralisado (12/01).
- TUD fechada (05/02) – NA abaixo do operacional

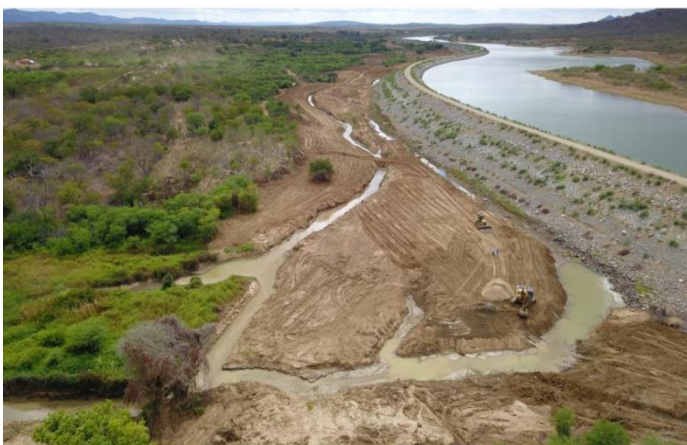
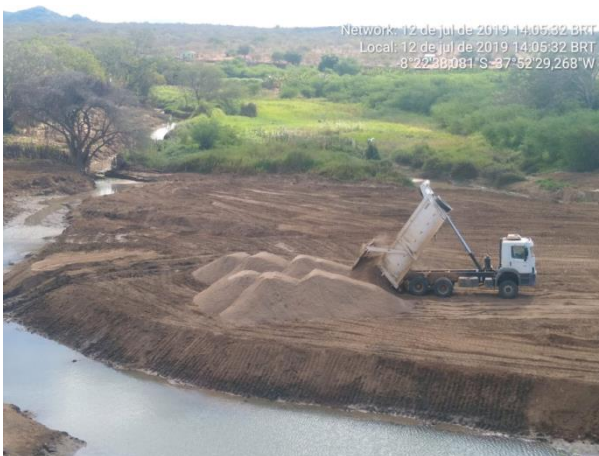
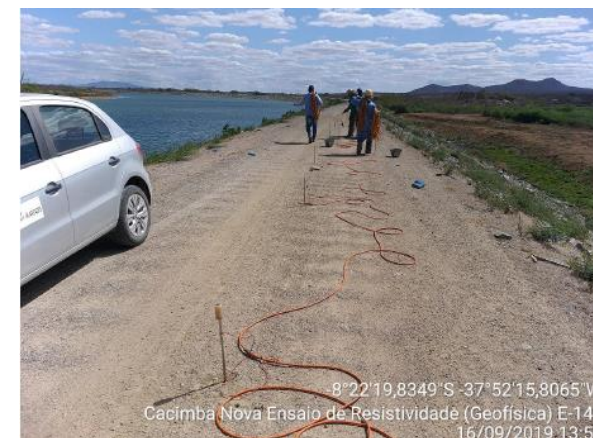
# RESERVATÓRIO DE CACIMBA NOVA

- Operando em cota de segurança (final de setembro/2019);
- Licitação da investigação geológica por pregão eletrônico – Resultado homologado.
- Após investigação, caso necessário, será feita uma contratação à parte para execução do projeto apenas para o serviços de Cacimba Nova.
