Calibração dos equipamentos Eixo Leste e Inspeção barragens Eng. Avidos e São Gonçalo

Leonardo Peres Araujo Piau

**Superintendência de
Fiscalização/ANA**

7 de abril de 2022

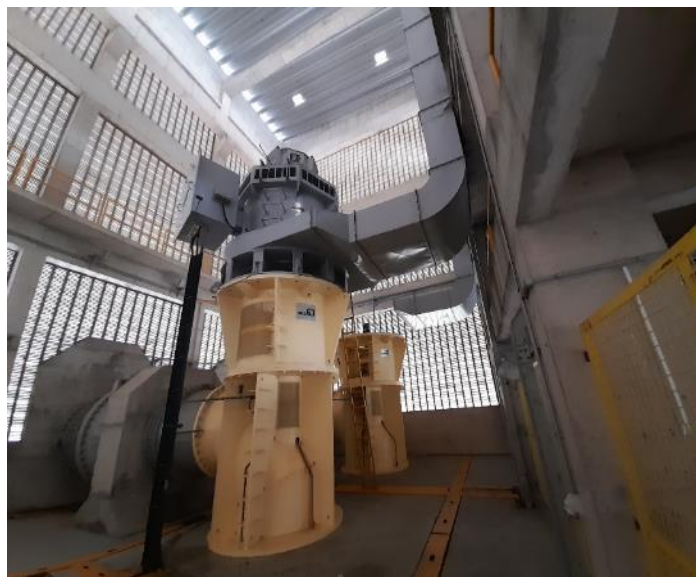
Bombas instaladas

Sensor ultrassônico na tubulação

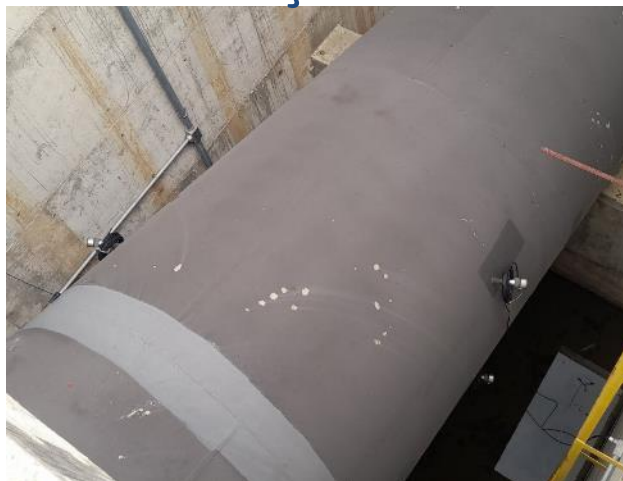
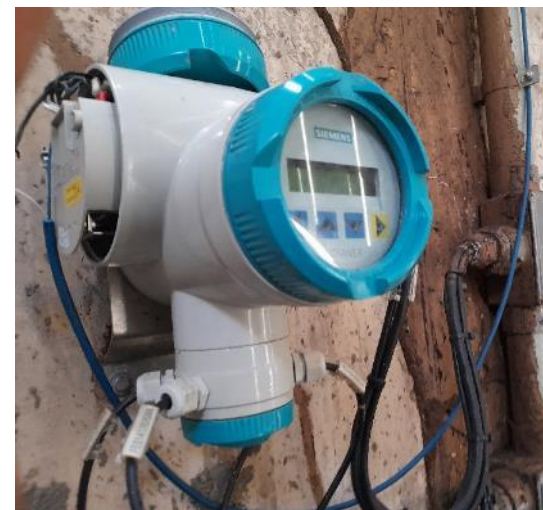
Display do ultrassônico

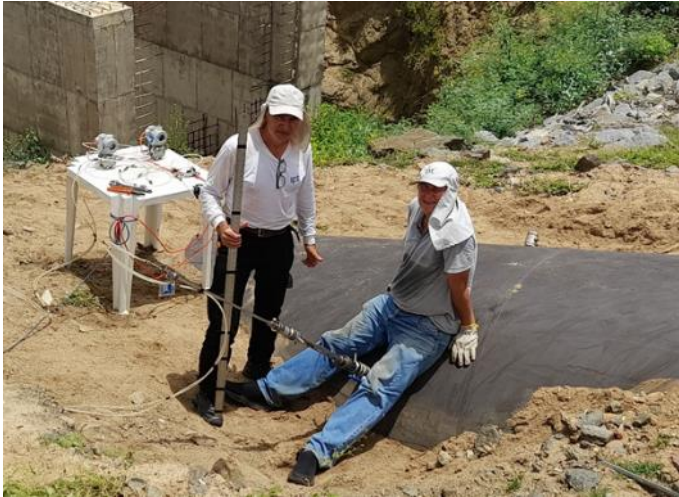
Medições com o Pitot

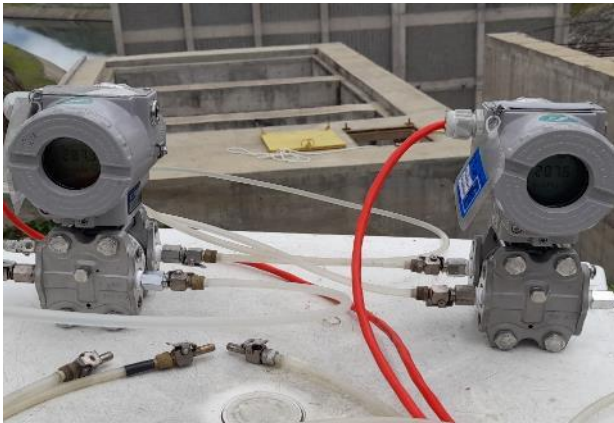
Sensores de pressão: recebem sinal do Pitot e do ultrassônico

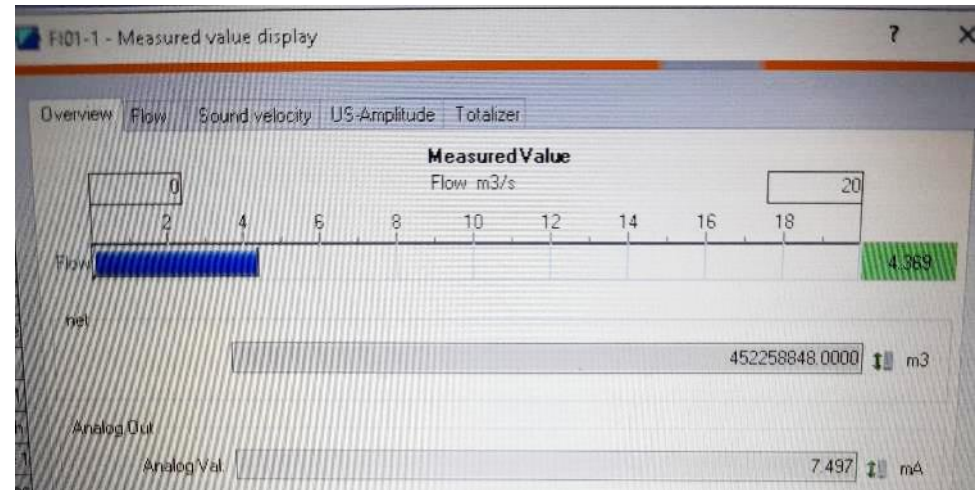
Ajustes no ultrassônico feitos por técnico especializado do fabricante do equipamento – **CODEVASF contratou**

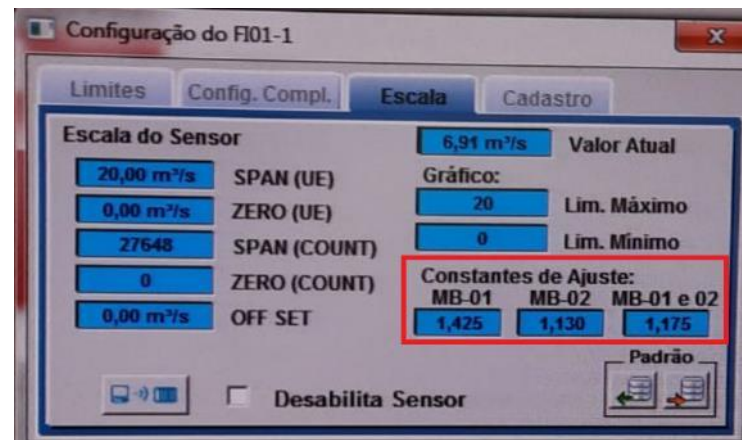
Supervisor da EBV-1 **antes:** ajustes de até 1,425 – 42,5%

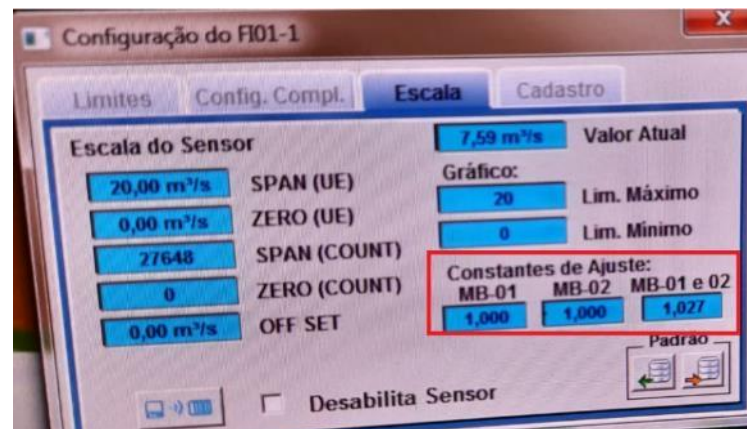
Supervisor da EBV-1 **depois:** ajustes de até 1,027 – 2,7%

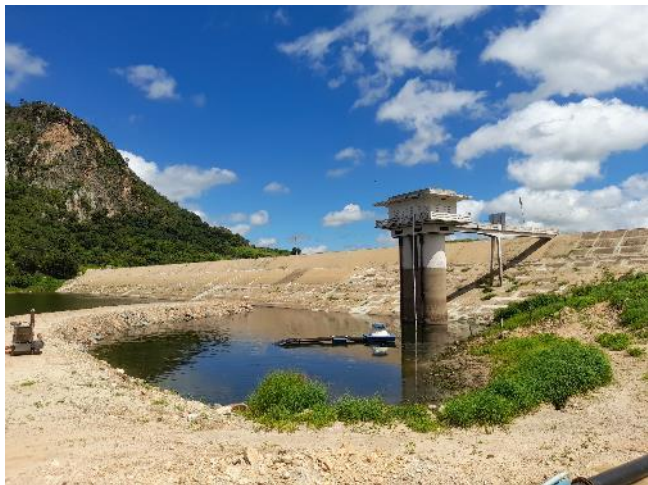
Tomada d'água com ensecadeira aberta

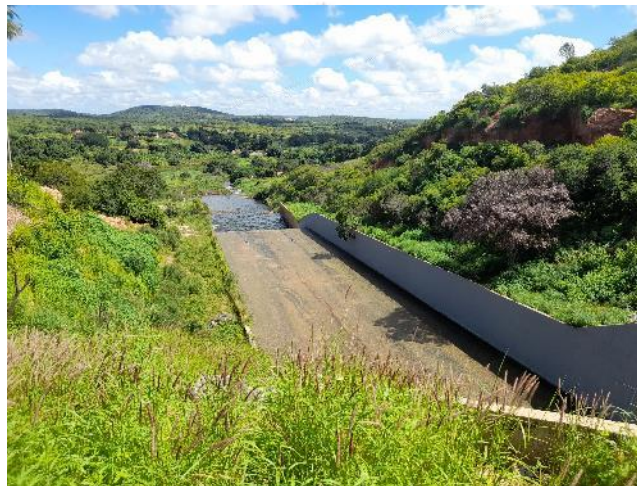
Água do PISF passando pelo vertedouro

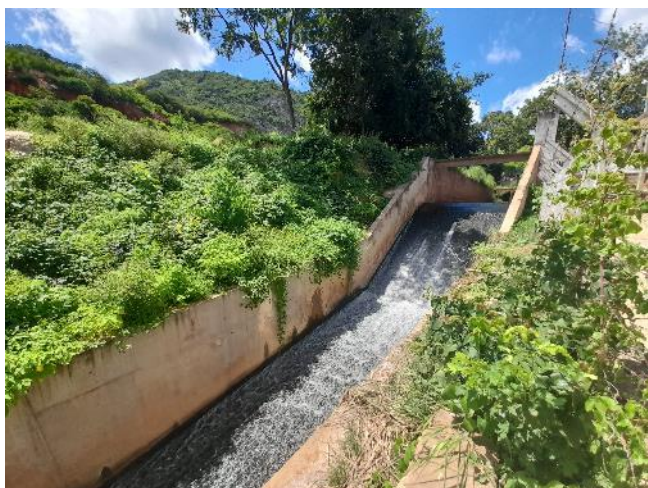
Captação CAGEPA Cajazeiras:
tomada d'água do açude Eng. Avidos

ANA:
Ofício
CAGEPA:
instalar
captação
provisória

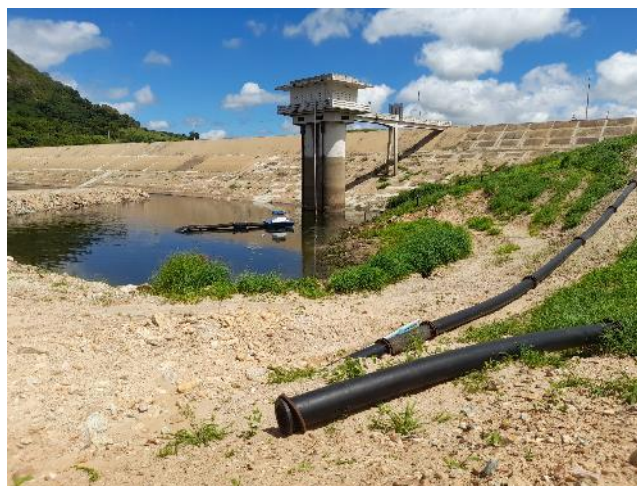
Tubulação da CAGEPA para captar água do
reservatório sem bomba flutuante

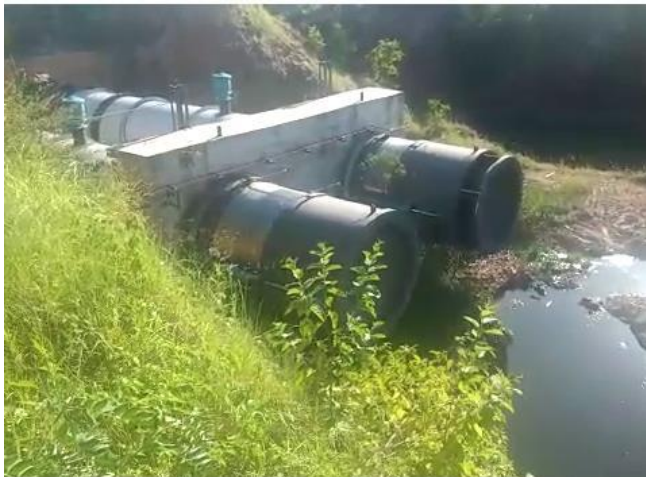
Saída PISF: 2 tubos com diâmetro 2600mm

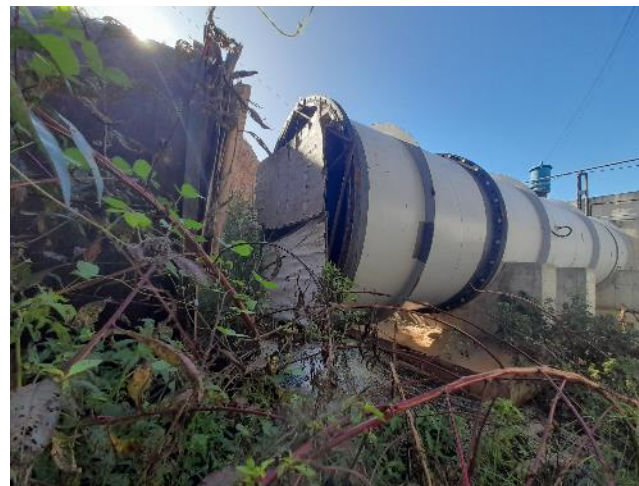
Uma das tubulações estava sem válvula borboleta (foi para conserto)

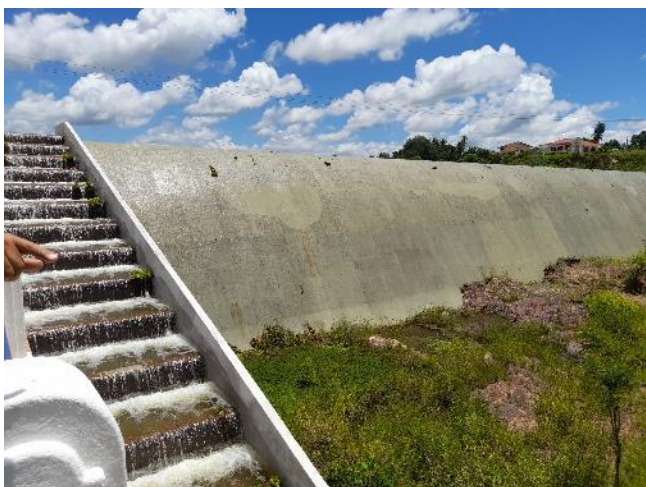
Açude sangrando em 21/mar/22

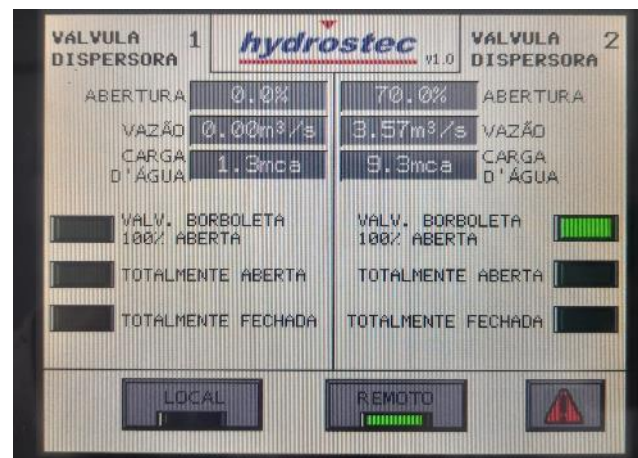
Painel: só vazão marca correto

Ofício DNOCS:
ultrassônico deve ser
consertado / substituído

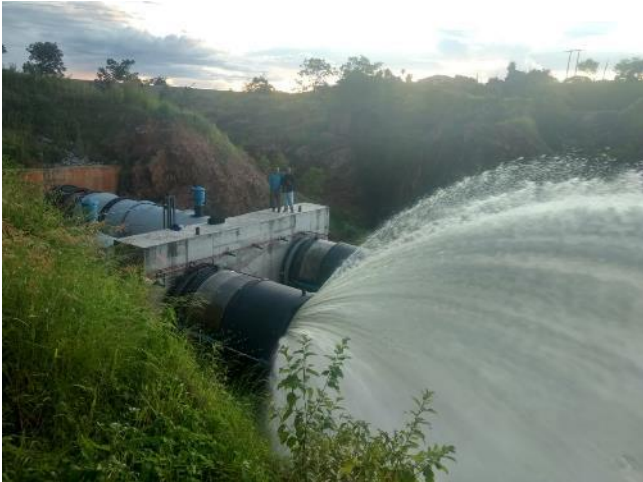
Abertura das comportas: medição de vazão

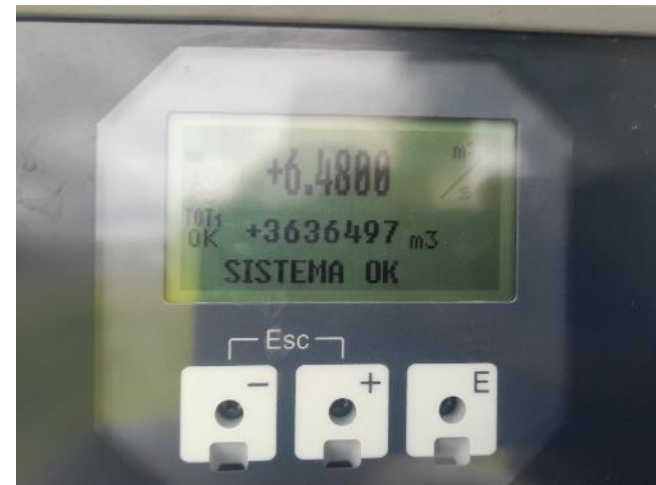
Medidor DNOCS: 6,480 m³/s
abertura 15%

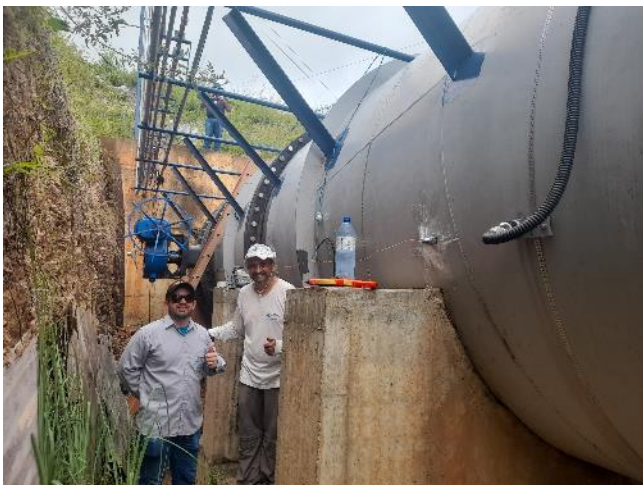
Medição ANA: tubulação com
2600mm de diâmetro

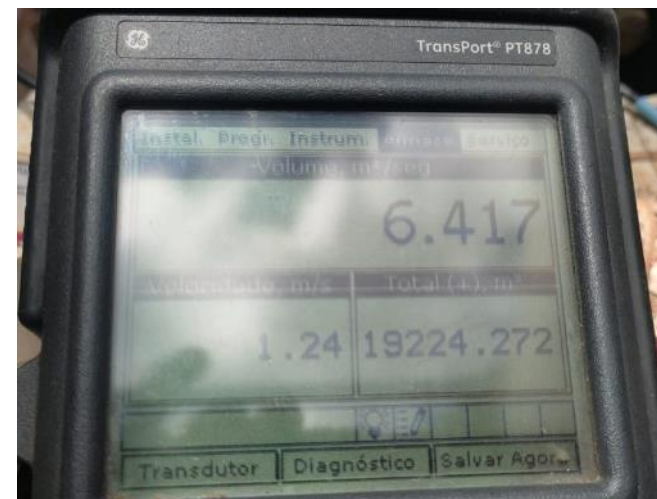
Medidor DNOCS: 6,417 m³/s
abertura 15%

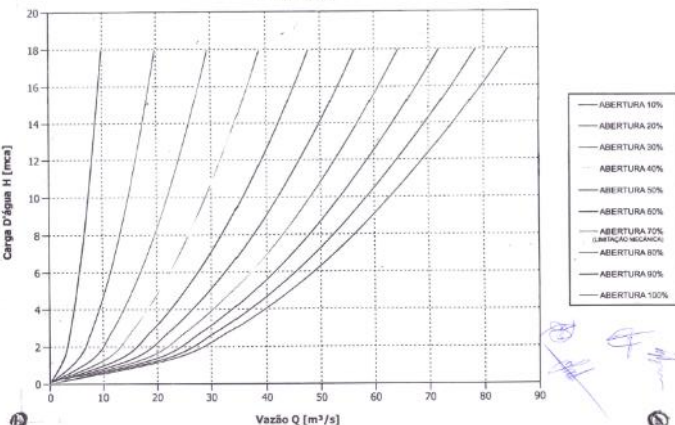
VÁLVULA DISPERSORA DN 2600 - 12 mca
Curva H x Q

Curva da válvula dispersora,
de acordo com a abertura

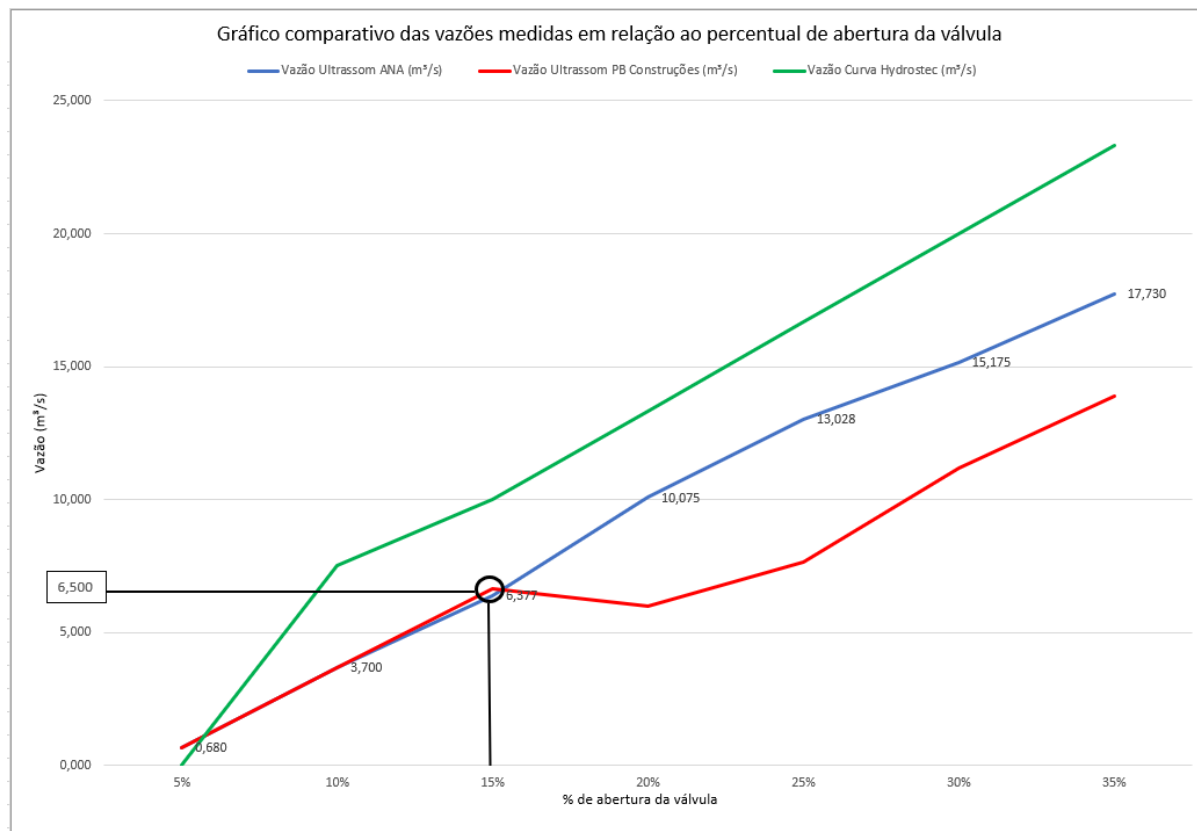
Gráfico comparativo das vazões medidas em relação ao percentual de abertura da válvula

Gráfico comparativo das medições de vazão:
aberturas de 5, 10, 15, 20, 25, 30 e 35%
