PROJETO DE INTEGRAÇÃO DO RIO SÃO FRANCISCO COM BACIAS HIDROGRÁFICAS DO NORDESTE SETENTRIONAL

Secretaria Nacional de Segurança Hídrica
Departamento de Projetos Estratégicos
(DPE/SNSH – MIDR)

Novembro/ 2023

Operação MIDR

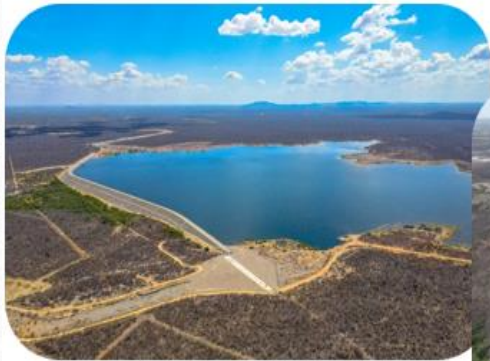
Reservatório Tucutú (WBS 1105)
Roço - 84.828,07m²

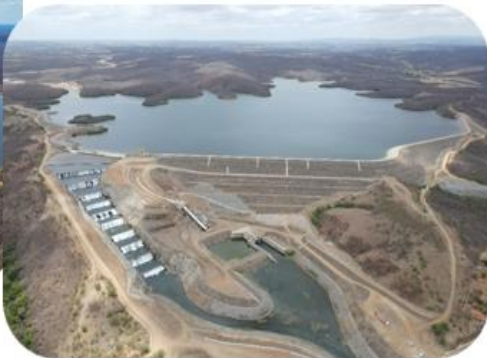
Reservatório Jati (WBS 1111)
Roço - 220.133,85m²

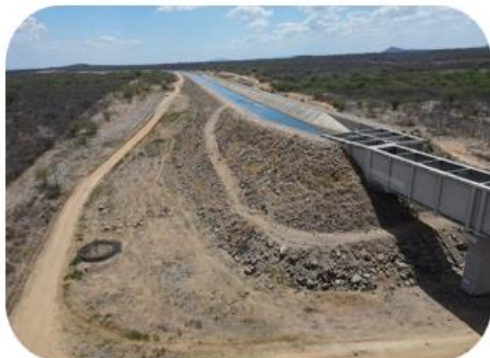
Segmento de Canal CN03 (WBS 1207)
Roço - 219.460,84m³

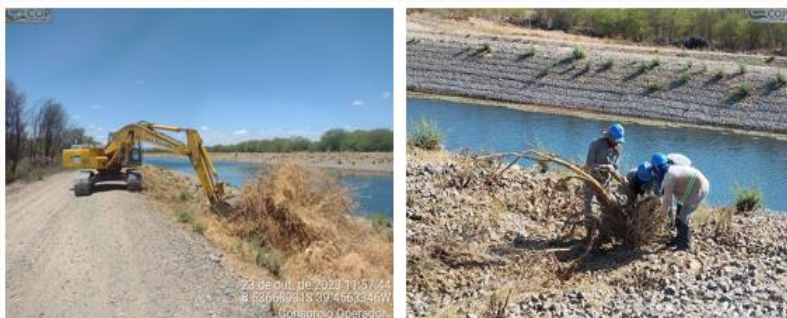
Destocamento com apoio de máquinas e apoio de campo
Captação (WBS 1204)

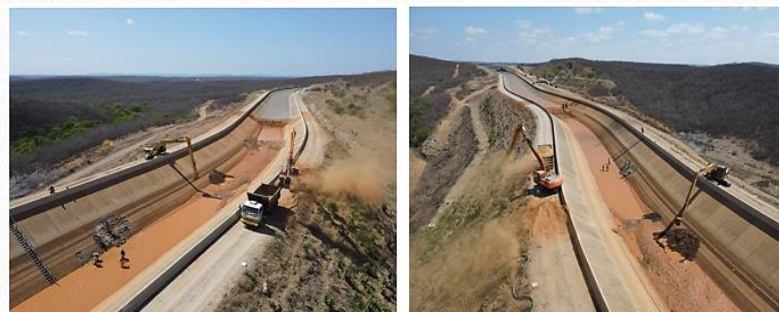
Recuperação de placas
Canal CN 14 (WBS 1219)

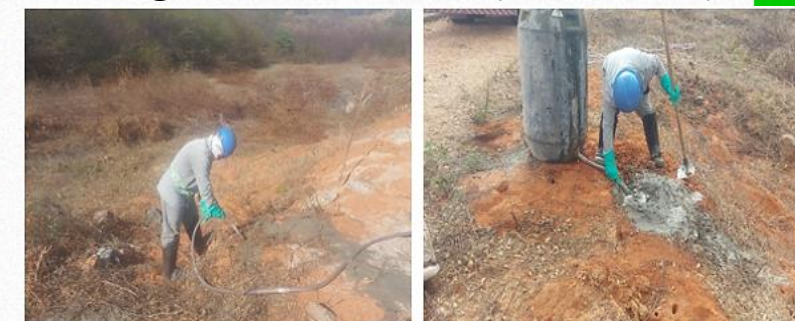
Supressão de focos de formigueiros (Lote 06)
Segmento de Canal (WBS 1229)

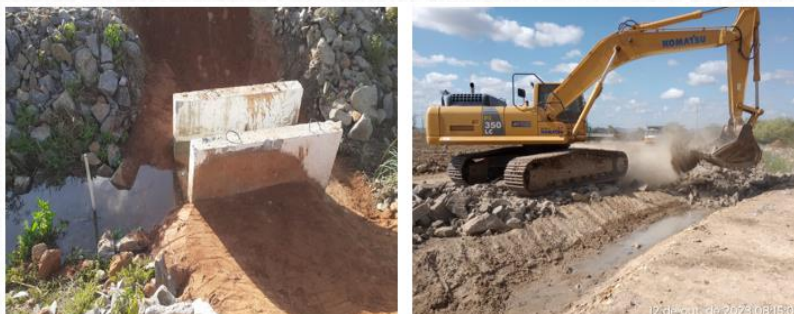
Relocação de MV e execução canal de aproximação e restituição
Dique 1217 (WBS 1217)

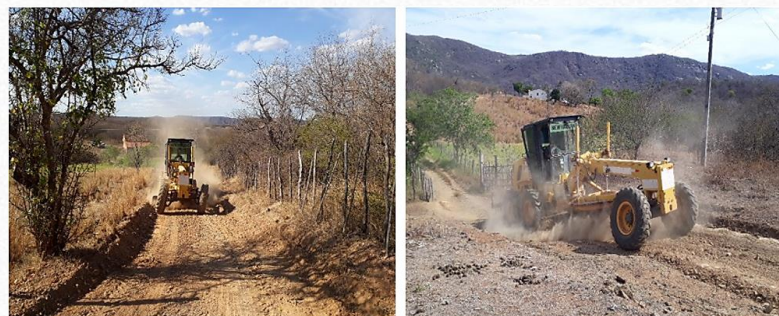
Manutenção de acessos
Reservatório Morros (WBS 1118)

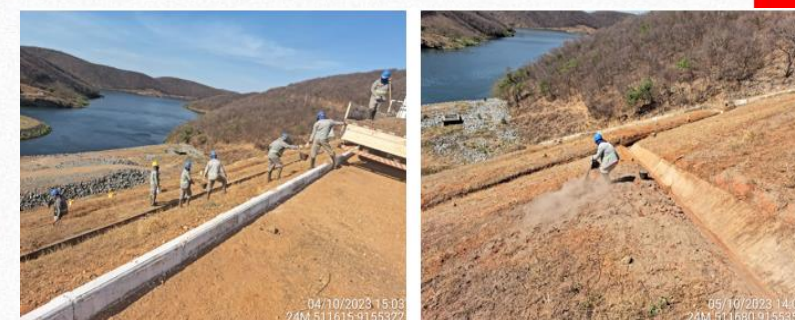
Aplicação de terra vegetal e preparação para semeadura
Reserv. Atalho (WBS 1112)

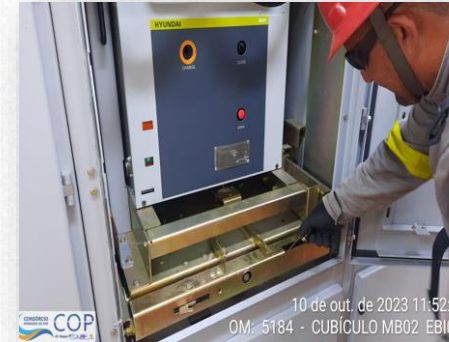
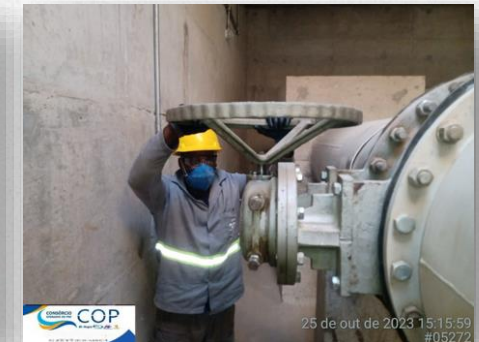
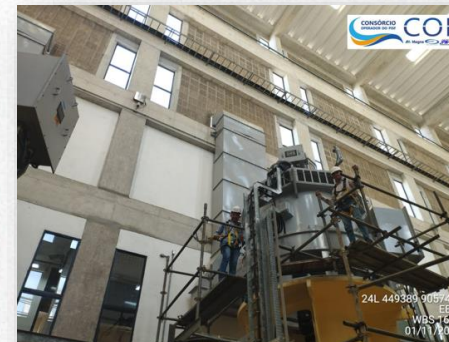
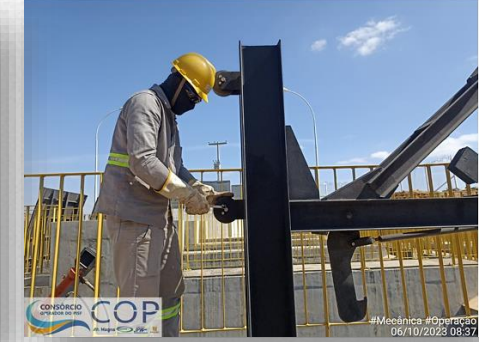
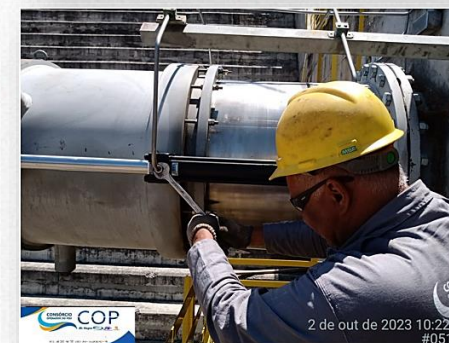
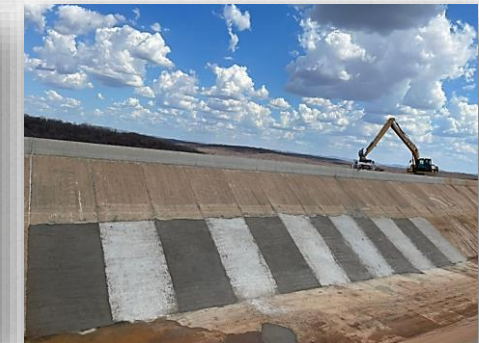
- Esgotamento do Poço de Sucção para Inspeção da MB-02 da EBI-1 (acesso com mergulhador)
- Manutenção preventiva dos painéis de média tensão das EBIs
- Inspeção de topografia de conduto, marcos internos e da ponte rolante das EBIs 02 e 03
- Manutenção Mecânica na Válvula das EBIs 02 e 03
- Inspeção nos poços de sucção da EBI-03 (acesso com mergulhador)
- Inspeção na comporta e grade da TUD de Caiçara (acesso com mergulhador)

- Substituição, de 14 placas de concreto e 204 m² de manta de PVC por PEAD impermeabilizante Milagres

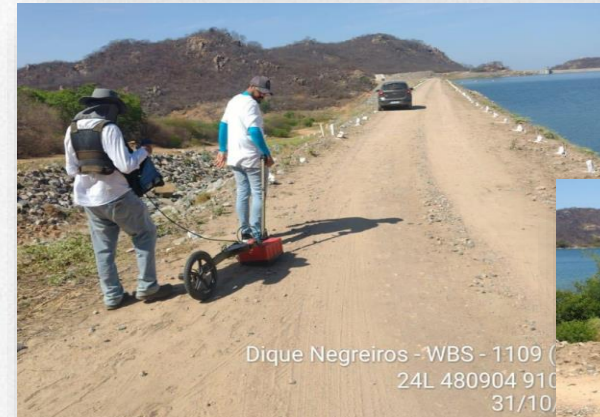
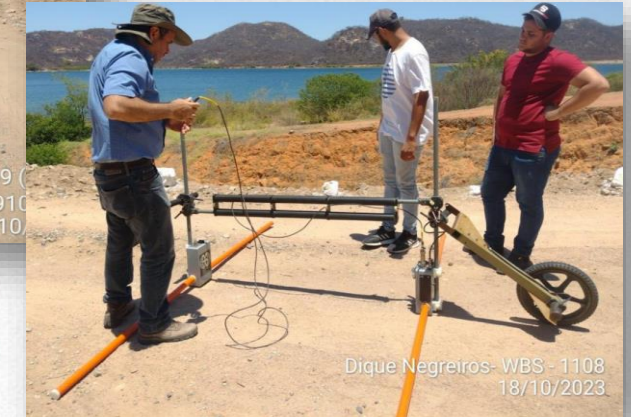
DIQUE NEGREIROS (WBS 1109)

- Método GPR (Ground Penetrating Radar)
- Mapear o barramento do dique
- 6 linhas na crista e 6 linhas no offset de jusante

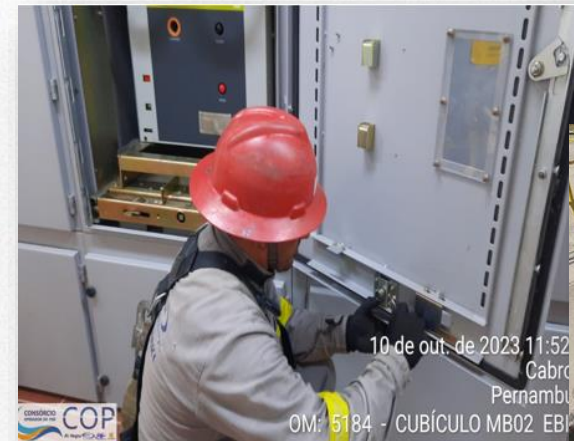
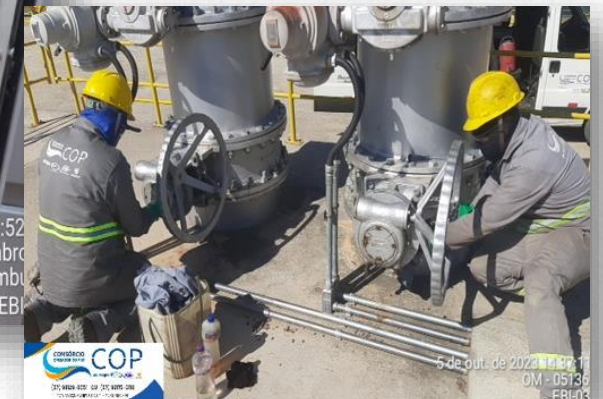
- Correção no acionamento do cubículo de média tensão da MB02 da EBI-01
- Manutenção válvula borboleta de acionamento manual 02 do Forebay da EBI-03

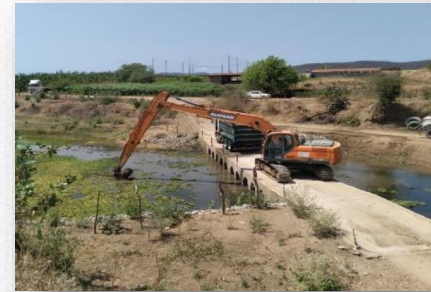
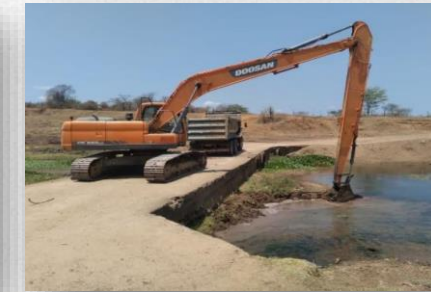
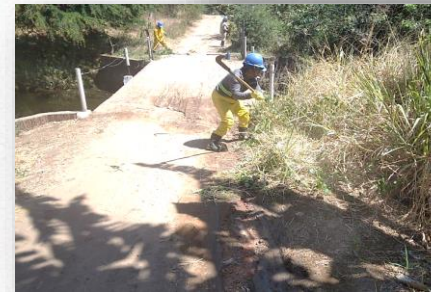
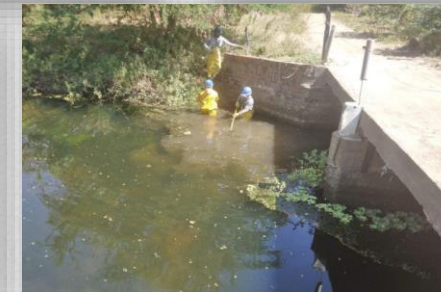
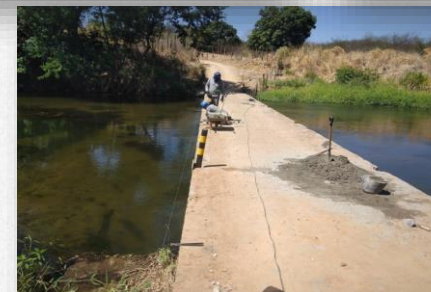
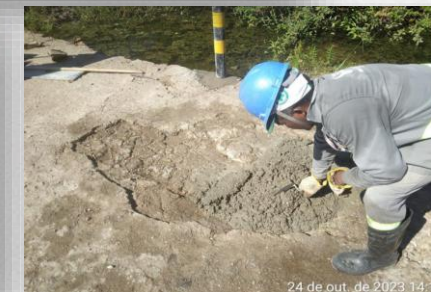
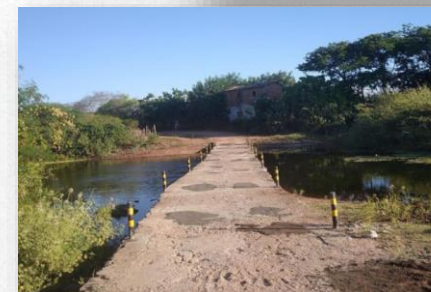
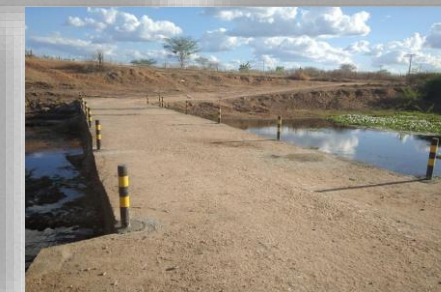
- **Limpeza e desobstrução mecanizada**
 - Passagens molhadas 02, 03, 05, 08, 10 e 14
- **Limpeza manual de vegetação**
 - Passagem molhada 06
- **Manutenção de concreto**
 - Passagens molhadas 03, 10 e 14
- **Instalação de balizadores**
 - Passagens molhadas 03, 05, 10 e 14

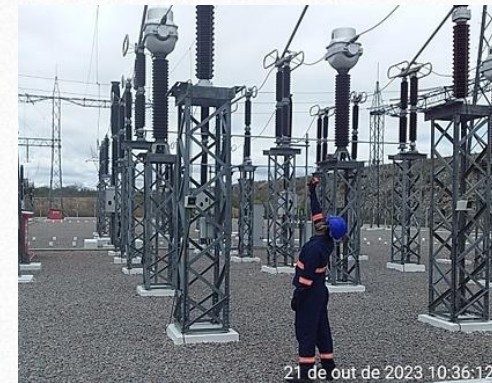
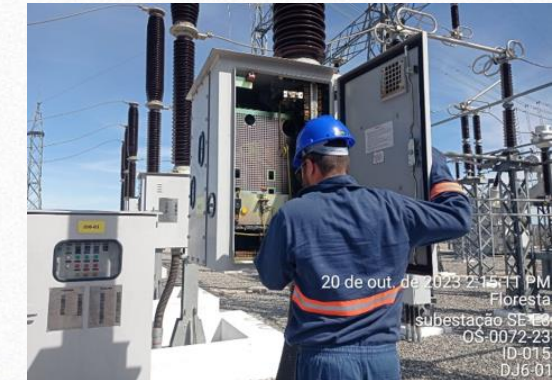
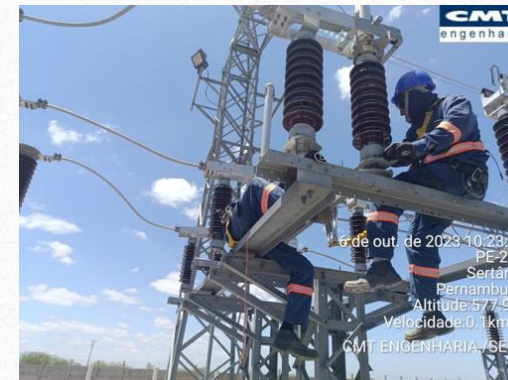
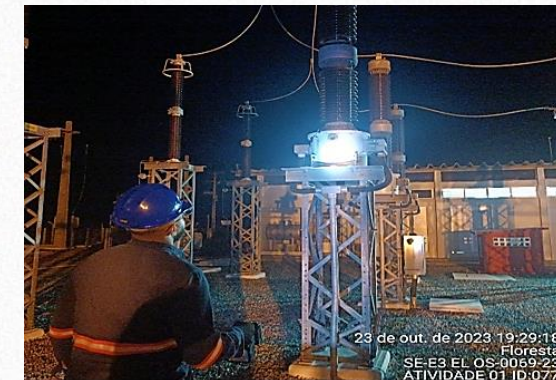
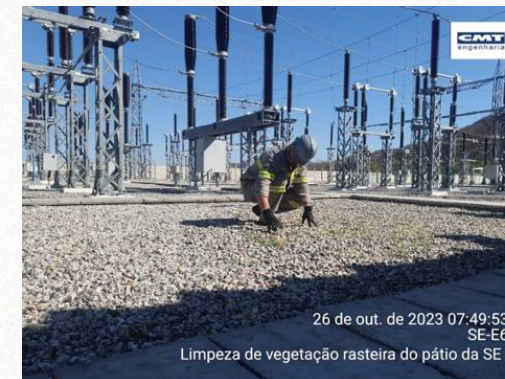
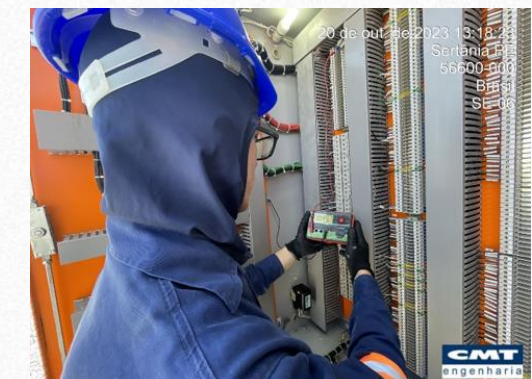
- SEN01 (substituição de para-raios do ramal 6,9kV)
- Substituição de resistências na SE-E4
- Limpeza e reaperto nas conexões dos bornes dos painéis
- Substituição de isoladores da chave do barramento 230kV
- Substituição de pinos de segurança da chave seccionadora SE-E1
- Substituição do relé de tensão da chave de aterramento SE-E5
- SEN02 (manutenção de transformador de corrente do barramento 230kV)

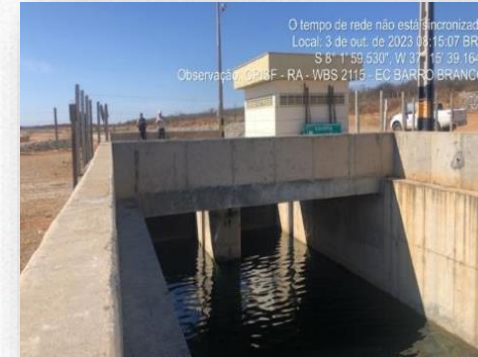
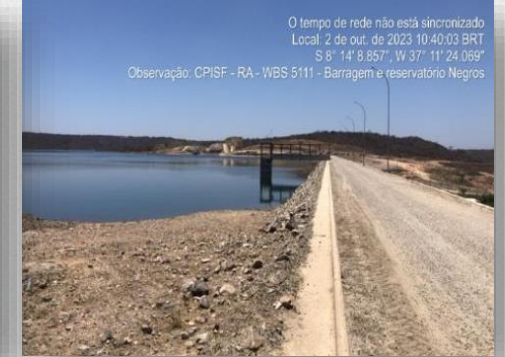
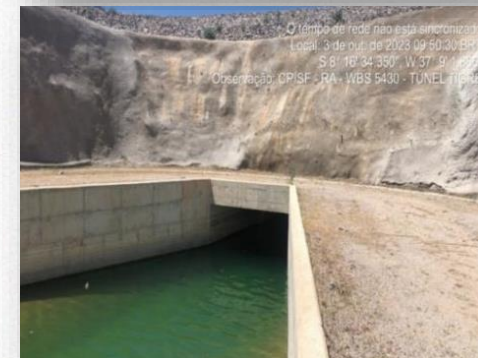
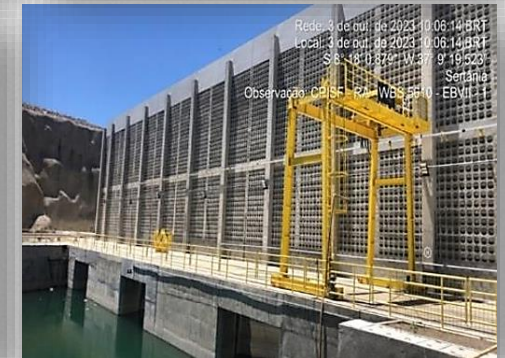
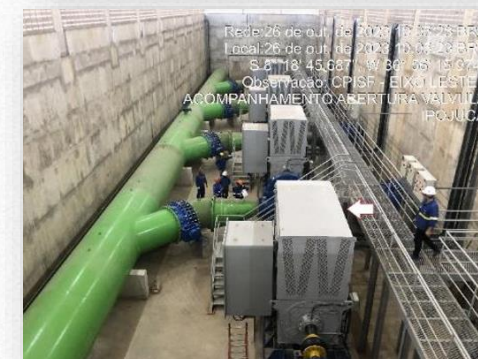
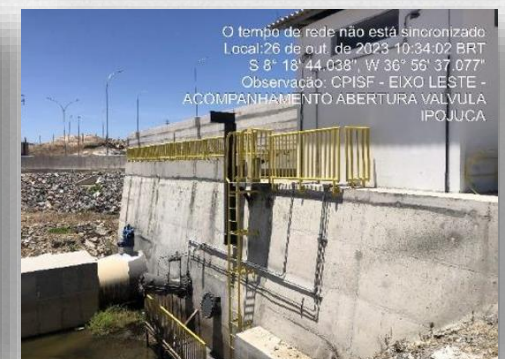
- Realização de inspeção técnica para verificação das estruturas
 - EC Barro Branco até EBVII-1
- Reservatório Ipojuca
 - Abertura da válvula da Tomada d'água (TUD)
 - Início da liberação de água para testes da Adutora do Agreste
