# PROJETO DE INTEGRAÇÃO DO RIO SÃO FRANCISCO COM BACIAS HIDROGRÁFICAS DO NORDESTE SETENTRIONAL

Secretaria Nacional de Segurança  
Hídrica

Departamento de Projetos  
Estratégicos  
(DPE/SNSH – MIDR)

Abril/ 2024

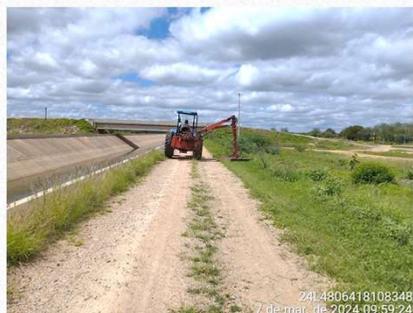
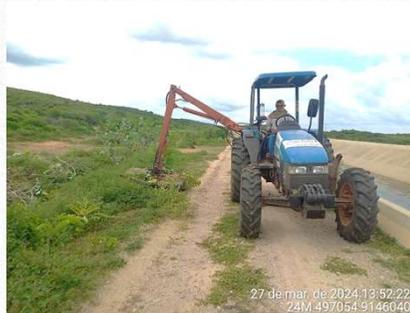
### Limpeza de vegetação com máquinas Canais (WBS 1223 e 1224)

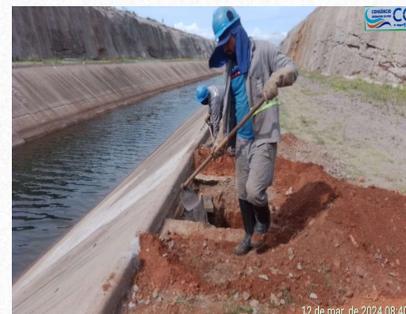
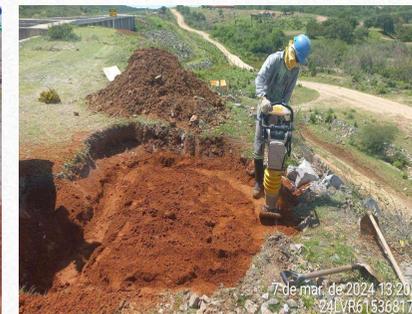
### Reparo nas bermas de canais e aquedutos Canal CN04 e Aqueduto Terra Nova

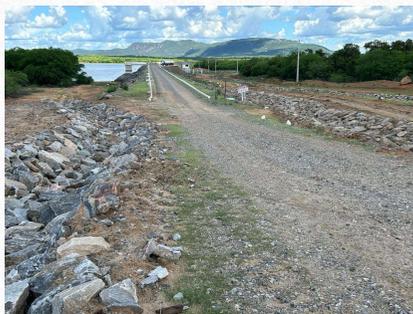
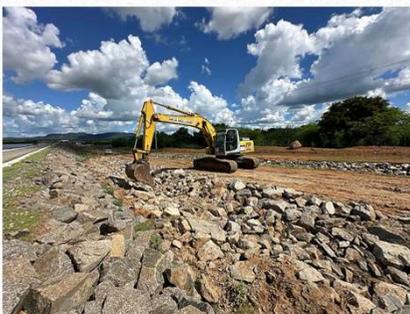
### Drenagem nos taludes de montante e jusante Reserv. Terra Nova (WBS 1106)

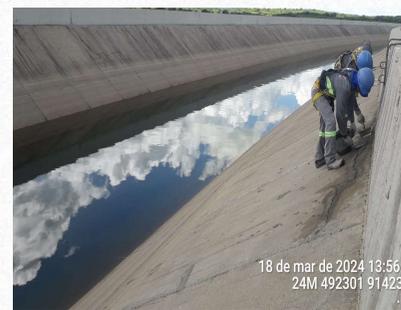
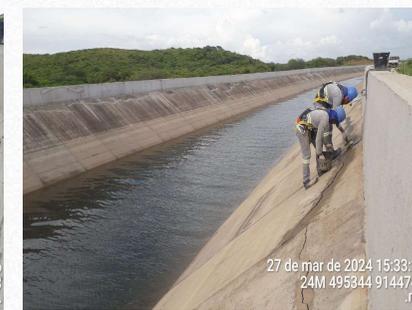
### Reparo de trincas superficiais em placas Canais (WBS 1123 e 1224)

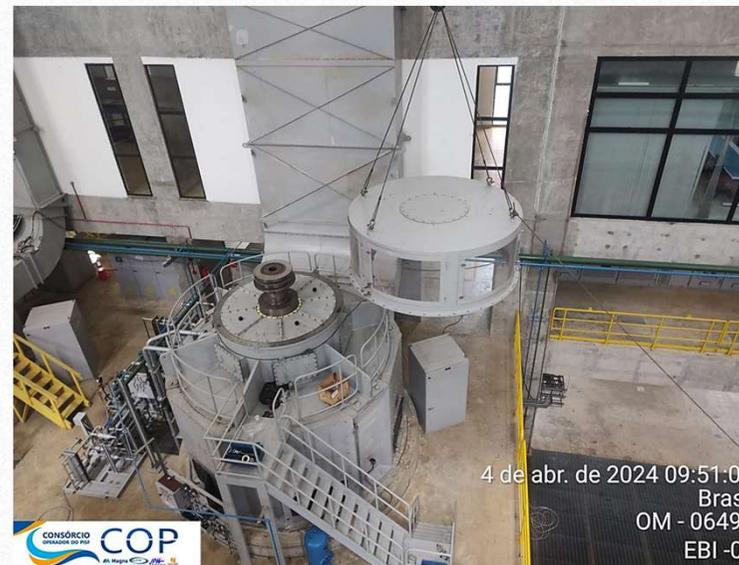
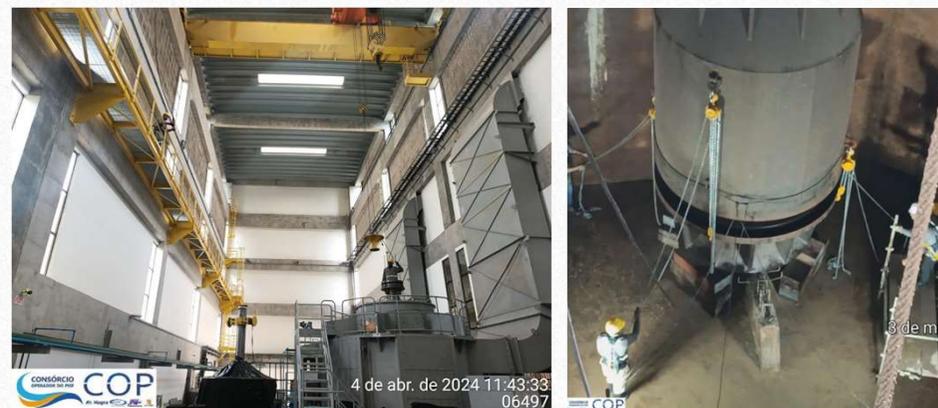
EBI-3 – MB-01

- Recebimento do Rolamento até 15/04 (previsão)
- Previsão de retomada Em revisão
