**PROJETO DE INTEGRAÇÃO
DO RIO SÃO FRANCISCO
COM BACIAS
HIDROGRÁFICAS DO
NORDESTE SETENTRIONAL**

Departamento de Projetos
Estratégicos
(DPE/SNSH – MIDR)

Fevereiro/ 2024

Manutenção Civil e Conservação

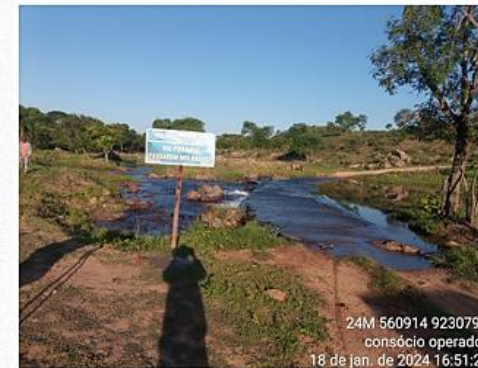
Passagem Molhada 02 – Aguardando rebaixamento de cota do Rio Piranhas.

- Instalação de placas de identificação nas Passagens Molhadas

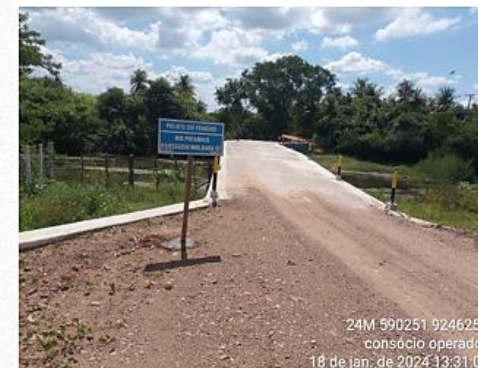
Passagem Molhada 07 – Manutenção sendo executada pela Prefeitura.

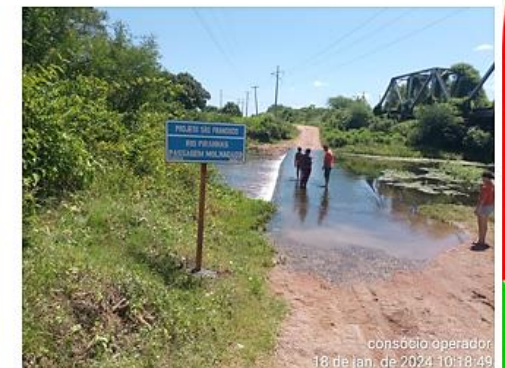
Passagem Molhada 09 – Se trata de um envelopamento de adutora.

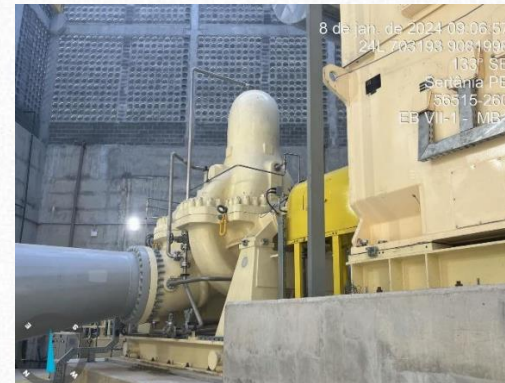
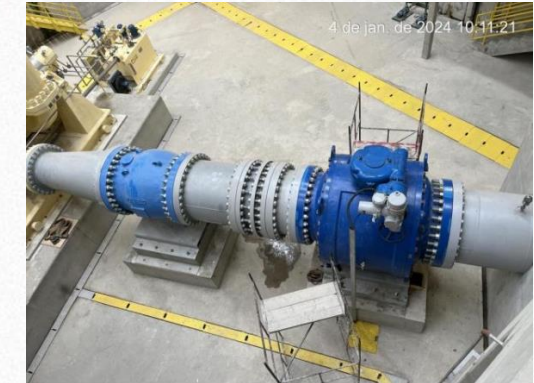
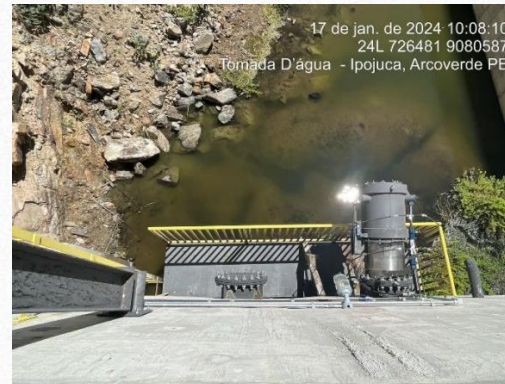
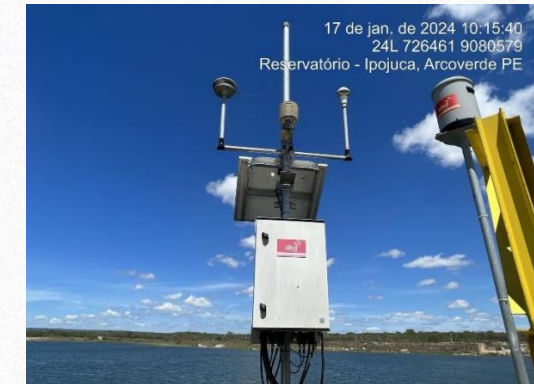
- **Operação Ramal Agreste**
 - Inspeção visual eletromecânica na TUD e EC da barragem Góis
 - Inspeção visual eletromecânica na EBVII-1
 - Inspeção geral eletromecânica na TUD da barragem Ipojuca
 - Inspeção eletromecânica visual em um ponto de rompimento da adutora - COMPESA, localizado no Povoado de Mimoso, Pesqueira PE
