Boletim Especial de Aeronavegabilidade (*Special Airworthiness Bulletin*)

BEA Nº 2023-03

Assunto: Operação em condições de gelo – correto **Data:** 12 de maio de 2023
atendimento aos procedimentos

Produtos Aeronáuticos Afetados: Aviões modelo EMB-500

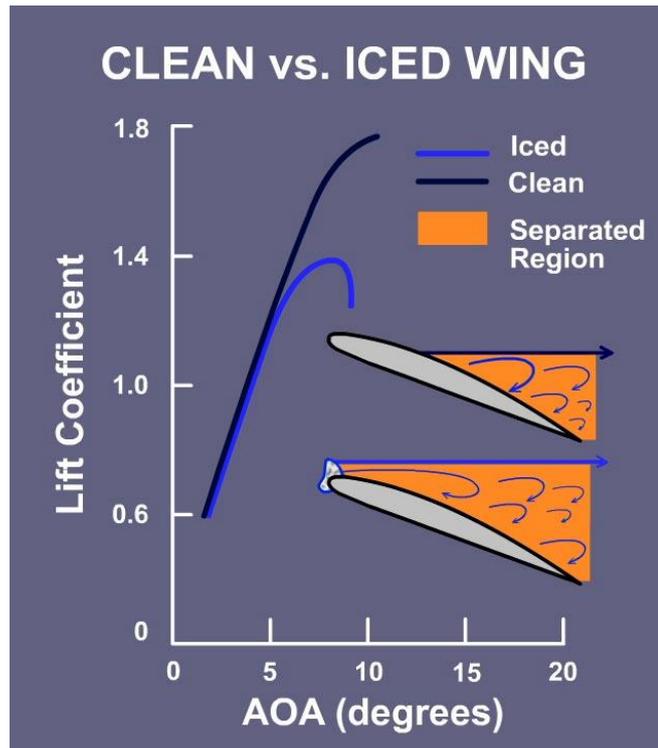
Figura 1: Efeito da formação de gelo no aerofólio. Fonte: <https://aircrafticing.grc.nasa.gov/>

Conforme mostrado na Figura 1, a formação de gelo diminui tanto o ângulo de ataque para ocorrência de estol quanto a sustentação máxima que o aerofólio é capaz de causar. Por isso, a velocidade de estol aumenta.

Entretanto, para a mesma configuração de aeronave, mas com o sistema de degelo das asas e estabilizador ativados, os limites de ângulo de ataque para ativação do sistema de alerta e proteção contra estol são menores e, portanto, as velocidades correspondentes são maiores. Esta característica de projeto protege a aeronave do efeito da formação de gelo já visto na Figura 1. Este ajuste é apresentado à tripulação através da mensagem *CAS advisory SWPS ICE SPEED*.

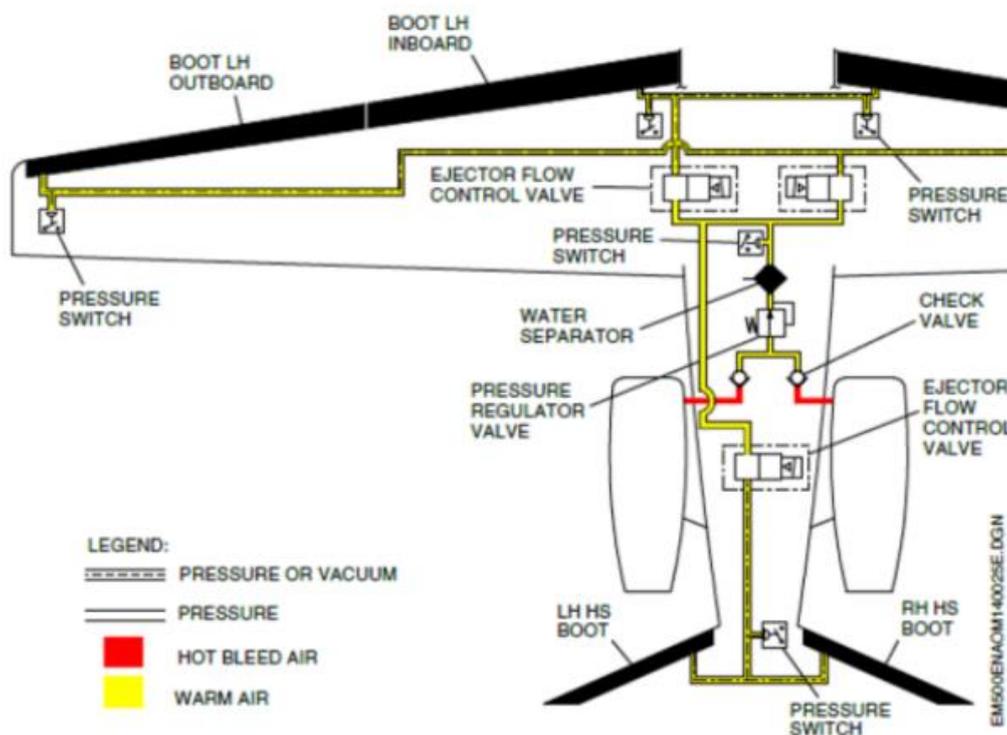
Figura 2 – Diagrama do sistema de degelo das asas e estabilizador horizontal

- Sistema de proteção contra gelo térmico para a entrada de ar dos motores;
- Sistema de aquecimento elétrico para o para-brisa; e
- Sistema pneumático para as asas e estabilizador horizontal. O sistema pneumático consiste em *boots* infláveis para quebra do gelo que pode se formar no bordo de ataque das asas e estabilizador horizontal. Quando o sistema está ativado, os *boots* para degelo são inflados por 5 segundos a cada minuto, utilizando ar de sangria dos motores e são então desinflados para quebra do gelo formado no bordo de ataque das asas e estabilizador horizontal.

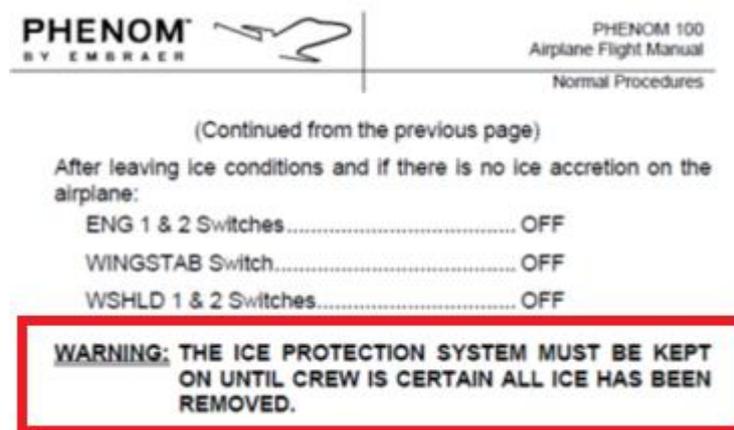
Figura 4 – Extrato do manual de voo na seção “Procedimentos normais”

Ainda de acordo com o AFM, após a saída da condição de umidade visível ou da faixa de temperatura, os sistemas podem ser desligados, contanto que a tripulação tenha certeza de que não existe nenhuma formação de gelo nas asas, conforme é indicado na seção de Procedimentos Normais no manual de voo.

A parte destacada acima é fundamental. Enquanto a aeronave está em condições de formação de gelo, o sistema de proteção irá minimizar o acúmulo de gelo nas áreas protegidas. Minimizar, entretanto, não significa eliminar completamente. Além disso, existem muitas partes da aeronave que não são protegidas, como as raízes e pontas de asa. Assim, ao sair de uma condição de gelo, é possível que ainda exista gelo na aeronave. Por isso, o sistema de proteção de estol ainda deve ser mantido na configuração de gelo (SWPS ICE SPEED) o que, no projeto do Phenom 100, significa manter o sistema de degelo ligado.

Assim, o sistema NÃO DEVE ser desligado em pousos em condições em que se há dúvidas da formação de gelo, como os casos em que os acidentes foram reportados.

- 8.2 Os sistemas de proteção contra gelo podem ser desativados apenas após a aeronave estar fora da condição em que pode existir gelo (temperatura e umidade visível) e se o piloto estiver seguro de que não há nenhuma formação de gelo no avião;

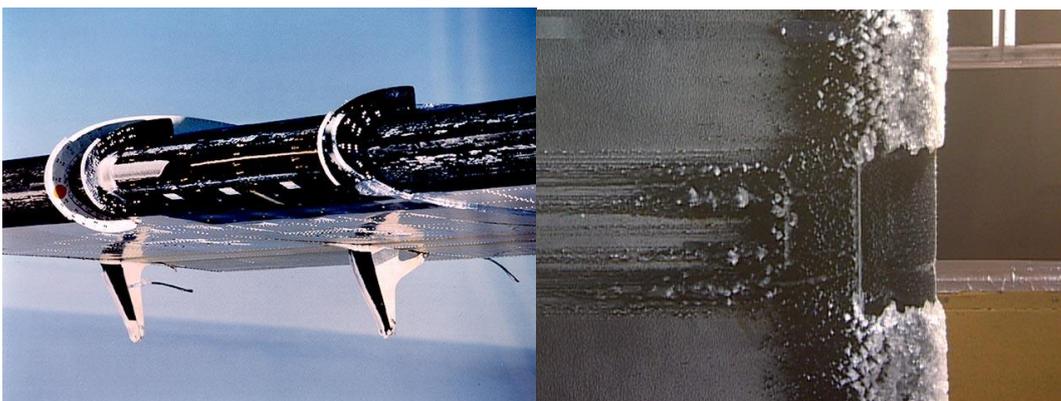
Figura 5: Gelo residual em sistema de boots (esquerda) e gelo de runback no caso de sistema de proteção térmico (direita). Fonte: <https://aircrafticing.grc.nasa.gov/>

Essa perda de desempenho é usualmente maior em aeronaves equipadas com *boots* pois é natural a maior formação de gelo residual no bordo de ataque mesmo com o sistema funcionando adequadamente. No caso de sistemas de proteção térmicos, em geral o bordo de ataque se mantém mais limpo, apesar de haver a possibilidade de formação de gelo após a área protegida (por exemplo, o chamado *runback ice*). Veja a comparação na figura 5 a seguir:

Sendo assim, os requisitos de certificação para aeronaves equipadas com boots exigem a avaliação do controle do avião com uma contaminação por gelo em geral mais severa, o que leva o limite do ângulo de ataque a valores menores, resultando assim em velocidades mais altas para aproximação e pouso.
