Boletim Especial de Aeronavegabilidade (*Special Airworthiness Bulletin*)

ATA: 27 – Comandos de voo

BEA Nº 2020-03

Assunto: Aviões com sistemas de comandos de voo mecânicos. **Data:** 20 de abril de 2020

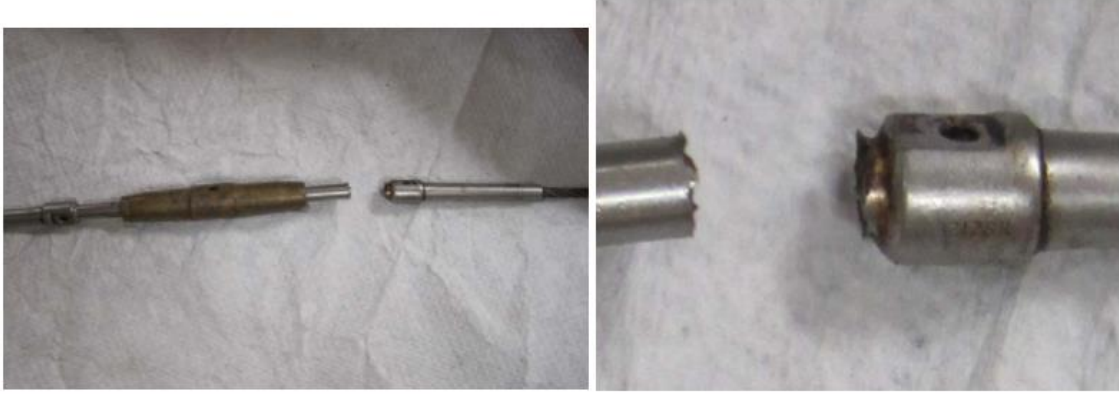
O foco principal deste BEA está nos acessórios de conexão que estão conectados (estampados) aos cabos de controle de voo e rosqueados aos tensionadores. Estes acessórios são tipicamente fabricados de um tipo de aço inoxidável que é suscetível a corrosão sob tensão sob certas condições ao longo do tempo. Baseado em inspeções de várias partes, verificou-se que as trincas por fadiga por corrosão sob tensão originam-se em vales (*pits*) de corrosão na superfície das partes.

Uma vez que as trincas estão primariamente abaixo da superfície, elas podem ser extremamente difíceis de serem detectadas. Como a trinca por corrosão sob tensão geralmente é precedida ou acompanhada por corrosão visível, qualquer presença de corrosão leve ou moderada nestas conexões é motivo de preocupação.

Fatores que contribuem para as trincas por corrosão sob tensão nos acessórios de aço inoxidável desse tipo são a exposição a contaminação (cloretos), bem como a atuação sob tensão de tração sustentada. O calor também é um fator contribuinte, portanto é mais provável que ocorra mais rapidamente em um ambiente quente, úmido, salino e progrida baseado no tempo calendário e não no tempo de voo.

A foto de um incidente recente envolvendo a falha de tal acessório é mostrada a seguir. Notar a pequena quantidade de corrosão adjacente ao local fraturado.

Figura 1 – Acessório fraturado.

1. Após qualquer inspeção geral ou anual dos cabos do sistema de comandos de voo, examine cuidadosamente, quanto a corrosão e trincas, todos os acessórios dos terminais dos cabos presos aos tensionadores, além de inspecionar os tensionadores e todo o comprimento dos cabos conforme os manuais aplicáveis.
 - a. Se o arame de freio estiver instalado de forma a impedir a inspeção da superfície da conexão, deve-se removê-lo.

2. Caso não haja corrosão ou trinca:
 - a. Aplique um inibidor de corrosão nas conexões estampadas, caso recomendado pelo fabricante.
 - b. Substitua qualquer arame de freio removido por um novo, de acordo com os procedimentos normais.
3. Se houver qualquer sinal de corrosão, corrosão alveolar (*pitting corrosion*) ou trinca em qualquer conexão, recomenda-se substituir a conexão e/ou o conjunto de cabos.

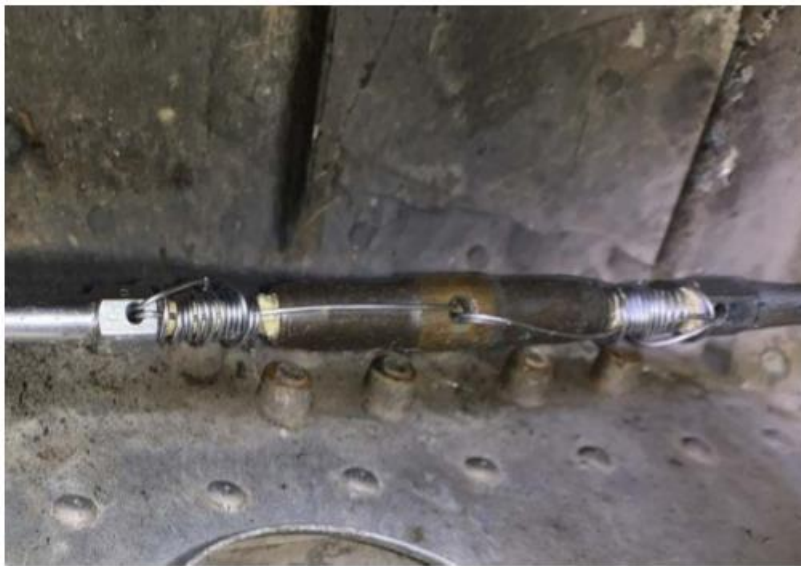
Dependendo da utilização do clipe ou do arame de freio (*safety wire or clip*) para prender o tensionador, qualquer corrosão como essa pode estar oculta pelo arame de freio, que precisa ser retirado para realizar uma inspeção adequada. A foto a seguir mostra a configuração típica do arame de freio.

Figura 2 – Configuração com o arame de freio.

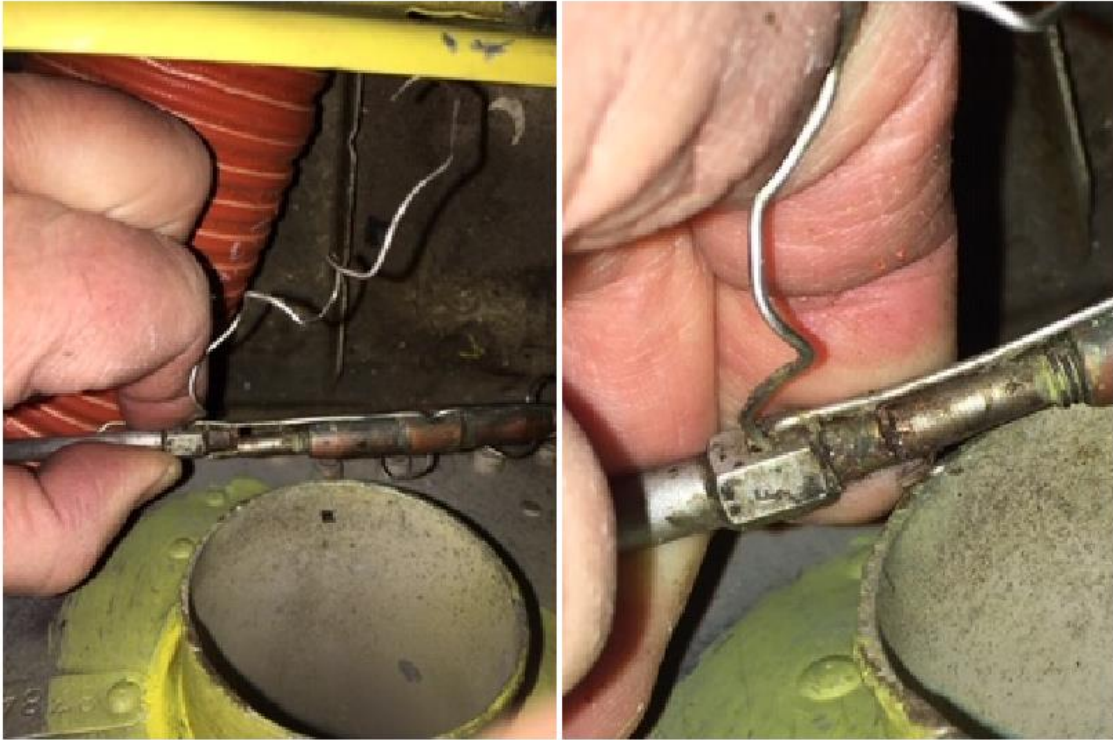
Várias falhas ocorreram em áreas do avião adjacentes a dutos de aquecimento e ventilação, aumentando a possibilidade de que temperaturas elevadas e/ou a condensação associada ao duto seja um fator agravante. Proprietários e operadores de certos modelos de aviões *Beechcraft Bonanza* e *Debonair* devem estar cientes da ocorrência de múltiplas falhas em terminais dos cabos dos ailerons localizadas logo a frente da longarina traseira e sob um duto de ventilação/aquecimento.

A ilustração a seguir mostra a falha que ocorreu em um acessório do cabo localizado sob o duto de aquecimento/ventilação de um avião *Beechcraft Bonanza*.

Figura 3 – Acessório fraturado.

4. Para os aviões com histórico de exposição significativa a ambientes quentes, úmidos e salinos por 15 anos ou mais, recomenda-se a substituição de todos os cabos do sistema de comandos de voo primário do avião. Além disso, recomenda-se a substituição de qualquer cabo que tenha uma conexão do tensionador localizada em uma área do avião sujeita a temperaturas elevadas, que predomine condensação, ou próximo a bateria do avião que esteja em serviço por 15 anos ou mais.

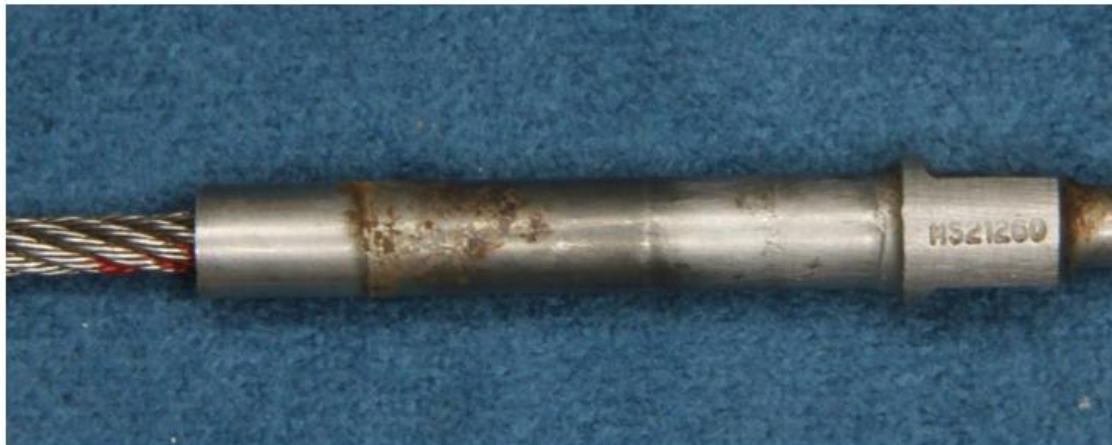
Outro fator agravante é a presença de luvas (*sleeving*) ou fitas (*tape*) que as vezes é instalada na haste de conexão para identificação como um auxílio durante a montagem inicial do avião. A corrosão pode se formar mais rapidamente sob este material a ficar oculta durante as inspeções conforme ilustrado na Figura 4. Observar que este material não possui propósito funcional em um avião montado.

Figura 4 – Acessório com luva.

- b. Examine abaixo de qualquer luva (*sleeving*) ou fita (*tape*) instalada na haste da conexão.
 - i. Remova e descarte qualquer fita ou luva tomando o cuidado para não arranhar a superfície da conexão. A remoção deste material é considerada uma alteração menor (*minor alteration*) no avião e deve ser documentada adequadamente nos registros aplicáveis.
 - ii. A substituição de qualquer marca de identificação pode ser realizada utilizando-se técnicas normais de marcação em metais dos aviões como um estêncil de tinta ou um marcador permanente com baixo teor de cloreto. Evite utilizar marcadores permanentes genéricos, pois estes podem conter cloreto. Marcadores com baixo teor de cloreto estão disponíveis comercialmente.
 - c. Recomenda-se a utilizar uma lente de aumento de 10X durante as inspeções.
