Boletim Especial de Aeronavegabilidade *(Special Airworthiness Bulletin)*

BEA Nº 2016-02

Assunto: Aeronaves equipadas com motores **Data:** 08 de Julho de 2016

Lycoming.

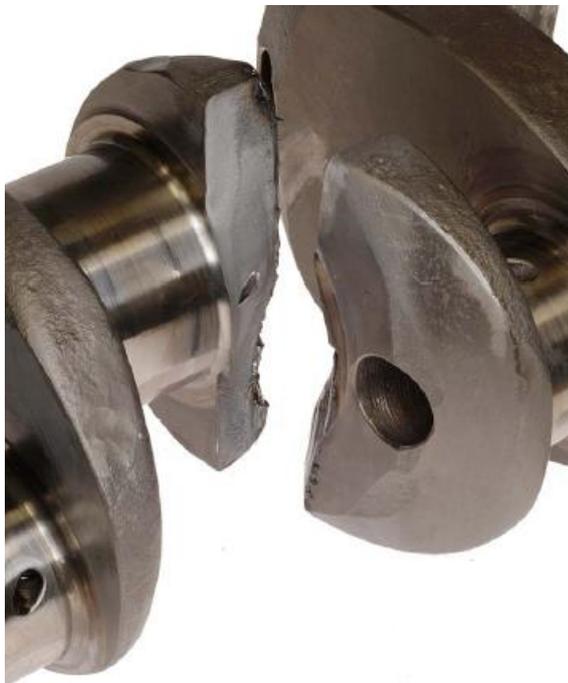
- Fadiga da manivela associada a cargas de flexão.
- Fadiga da manivela associada a tensões de cisalhamento geradas pelas cargas de torção.

Figura 1 – Fratura da manivela (ATSB, 2007).

Recomenda-se aos proprietários de aeronaves equipadas com motores convencionais, entre eles os motores *Lycoming*, a observância quanto a certas inspeções preconizadas nos manuais aplicáveis da aeronave e dos motores, sobretudo após eventos que possam induzir cargas excessivas a estrutura da aeronave, seus motores, hélices e demais componentes.

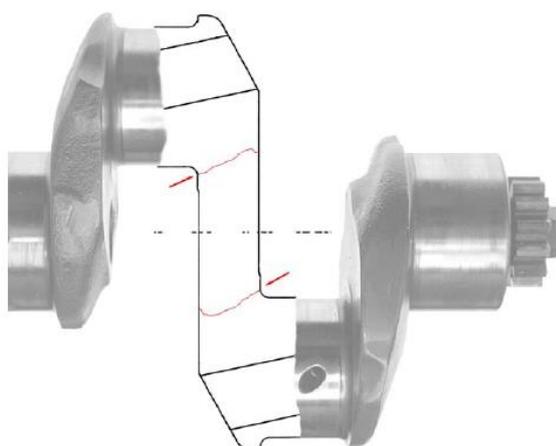
Figura 2 – Localização típica de iniciação de trincas por fadiga nos eixos de manivelas.

Por fim, o relatório do ATSB aponta como geradores de cargas externas ao eixo de manivelas aquelas originadas pela pressão dos gases quentes e aquelas originadas pela inércia dos conjuntos rotativos dos motores. Estas cargas originam tensões de flexão e torção no eixo das manivelas (ATSB, 2007).
