Foco: Obstáculos e objetos estranhos instalados em aeródromos, que possam constituir risco à circulação de aeronaves.

Finalidade

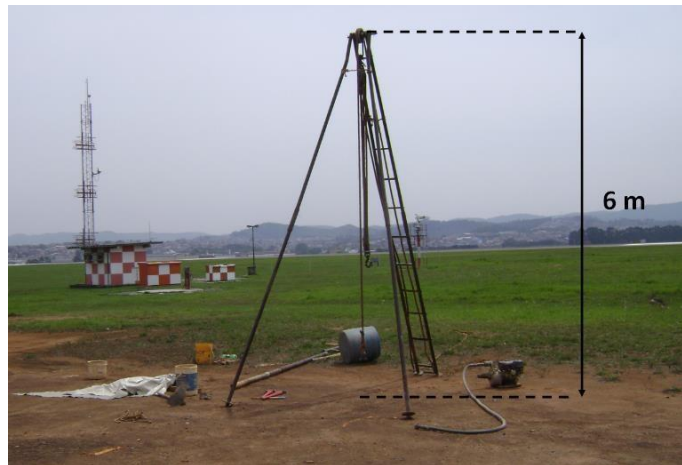
O impacto ocorrido em SBGR se deu contra uma torre de prospecção de 6 metros de altura, posicionada a aproximadamente 20 metros do centro do *spot* de pouso. Não houve desprendimento de peças da aeronave.

Modelo exato da torre de prospecção atingida pela aeronave.

A investigação indicou que o posicionamento do obstáculo (torre de prospecção) era incompatível com o local onde se encontrava – pátio / *spot* ativo – à operação de aeronaves. Se realmente havia um motivo para a permanência do obstáculo no local, este deveria ter sido corretamente sinalizado, bem como ter sido expedido previamente um NOTAM sobre o assunto.

1. Os operadores de aeródromos brasileiros deverão adotar procedimentos para a fiscalização periódica dos pátios e áreas de manobras, de forma a detectar e/ou remover, oportunamente, obstáculos e objetos estranhos que possam constituir risco à circulação de aeronaves.
2. Operadores de aeronaves e pilotos devem estar cientes da importância da comunicação de acidentes/incidentes à autoridade aeronáutica, bem como do gerenciamento da aeronavegabilidade de cada aeronave, mormente após a ocorrência de impactos de qualquer tipo.
