Foco: Risco de colisão com aves em voos realizados em altitudes abaixo de 3500 pés.

Alertar operadores e pilotos de helicópteros de que a probabilidade de colisões com fauna é maior em voos realizados em até 3.500ft de altura e que os critérios de certificação de para-brisas podem não proteger tripulantes contra eventos desta natureza, particularmente com aves de massa superior a 1 kg, como as da família dos urubus.

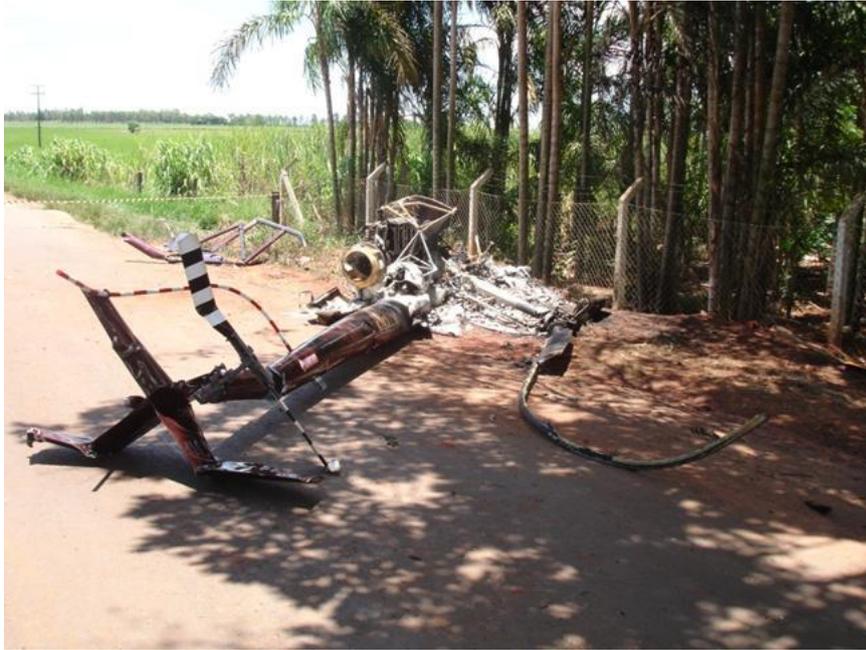
A aeronave ficou destruída devido à ocorrência de fogo após o impacto. O piloto faleceu no local. O passageiro conseguiu sair do helicóptero com vida, antes que o helicóptero se incendiasse por completo, e foi socorrido por alguns moradores, mas faleceu três dias após o acidente em consequências das lesões graves sofridas.

Destroços do helicóptero após a queda e o fogo

A hipótese mais provável e corroborada por observadores, os quais observaram deslocamento da aeronave em voo, aparentemente, controlado a baixa altura; é a de que o piloto estivesse voando abaixo dos mínimos previstos no item 3.2.1, da ICA 100-4, e que não tenha visualizado a rede elétrica, em função da sua espessura e do baixo contraste da mesma em relação ao asfalto da estrada.

A segunda hipótese é a de que a aeronave tenha colidido com ave durante o voo. Essa hipótese se baseia no relato do passageiro às pessoas que o socorreram logo após o acidente. Este afirmou que havia ocorrido colisão de urubu contra a aeronave, resultando na incapacitação do piloto. Esta hipótese, no entanto, é menos provável, considerando-se o comportamento da aeronave durante o voo, os tipos de lesões do piloto e a não existência significativa de aves ou focos atrativos na região onde os destroços foram encontrados.

Operadores de helicópteros deverão estar cientes de que, estaticamente, a probabilidade de colisões com fauna é maior em voos realizados em até 3.500 pés de altitude e que os critérios de certificação de para-brisas das aeronaves podem não proteger tripulantes contra eventos desta natureza, que envolvam aves de massa acima de 1 kg, como as da família dos urubus.
