Foco: Gerenciamento adequado da quantidade de combustível abastecida no planejamento dos voos.

Finalidade

Alertar operadores e pilotos de helicópteros sobre os riscos decorrentes do não cumprimento dos procedimentos estabelecidos no Manual de Voo da aeronave, sobretudo no que diz respeito ao gerenciamento do combustível abastecido e do consumido, e da não observância dos itens 151 e 205 do RBHA 91

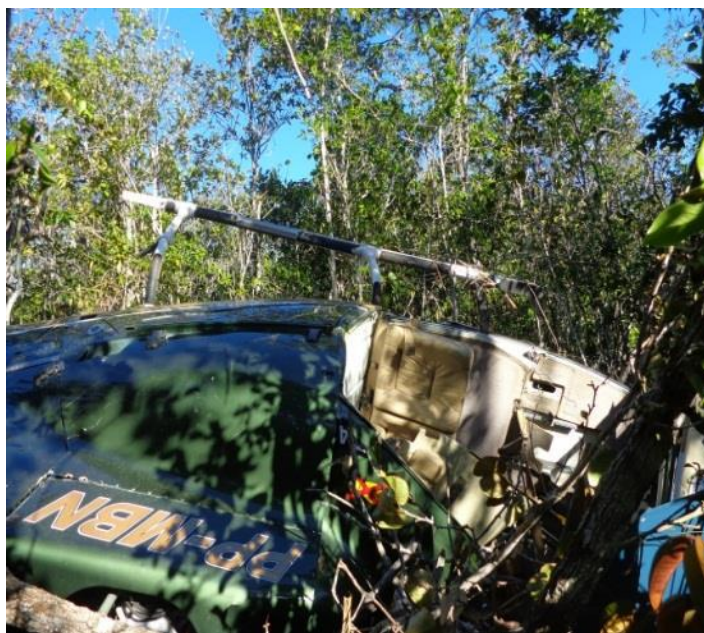
O piloto sofreu lesões graves, vindo a falecer 25 dias após o acidente, 2 passageiros sofreram lesões leves e 1 passageiro saiu ileso. A aeronave teve danos substanciais na cabine de comando/passageiros, no esqui de pouso, nos rotores, no cone de cauda e nos estabilizadores horizontal e vertical.

A aeronave acidentada no local da queda

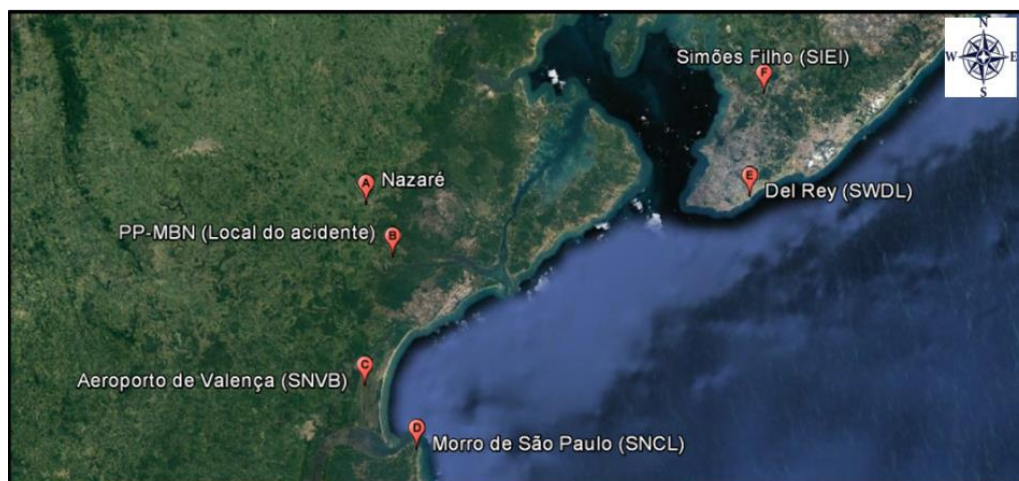
Segundo informações levantadas por meio do Sistema de Aviação Civil, desde o dia 10 de janeiro de 2016, a aeronave já operava na região compreendida entre as cidades de Salvador, Simões Filho, Morro de São Paulo, Nazaré e Valença.

Região na qual a aeronave havia operado nos dias anteriores ao acidente.

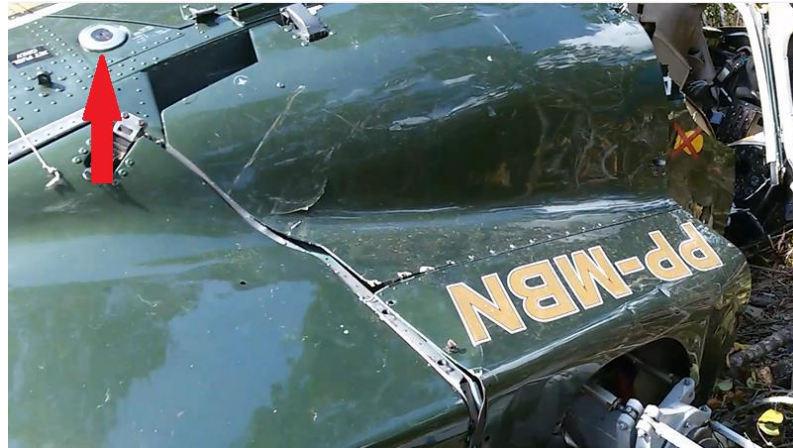
- não havia cheiro característico de combustível nem indício de vazamento nos destroços da aeronave ou nas suas proximidades;
- o sistema de combustível da aeronave, incluindo o tanque, permaneceu intacto após o acidente, portanto, sem indícios de vazamento;

Bocal do reservatório preservado

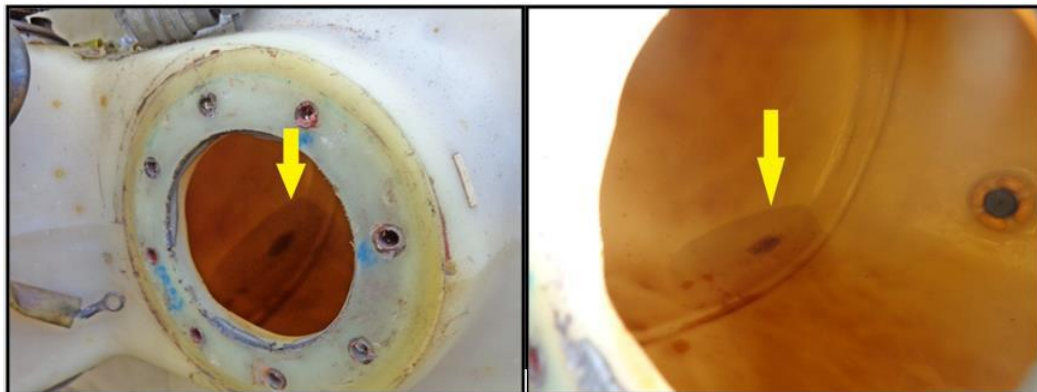
- não havia combustível no conjunto de filtro; e
- no interior do tanque de combustível, havia somente 1,75 litro de combustível.

A quantidade de combustível encontrada no tanque não era suficiente para que o sistema de combustível conseguisse manter o motor da aeronave em funcionamento.

Visualização do combustível remanescente no tanque.

O cumprimento do estabelecido no *Complementary Flight Manual (Chapter 8.2, Paragraph 5, Page 3)* da aeronave AS-350B, definindo a verificação do sistema de medição de combustível funcional cada vez que a aeronave é abastecida, restabeleceria a consciência situacional do piloto.

Pilotos e operadores de helicópteros deverão conscientizar-se sobre os riscos decorrentes do não cumprimento dos procedimentos estabelecidos no Manual de Voo da aeronave operada, sobretudo no que diz respeito ao gerenciamento do combustível abastecido e do consumido, e da não observância dos itens 151 e 205 do RBHA 91.
