RELATÓRIO FINAL
I - 235/CENIPA/2013

<u>OCORRÊNCIA:</u>	INCIDENTE
<u>AERONAVE:</u>	A6-EWI
<u>MODELO:</u>	B-777-21HLR
<u>DATA:</u>	04SET2013

O presente Relatório Final refere-se ao incidente aeronáutico, ocorrido com a aeronave A6-EWI, modelo B-777-21HLR, classificado como colisão contra obstáculo no solo.

Durante o táxi, após o ingresso no pátio de estacionamento 2 do Aeroporto Internacional do Galeão (SBGL), a aeronave colidiu a ponta da asa direita contra o estabilizador vertical de uma outra aeronave (B-737-800) estacionada no mesmo pátio.

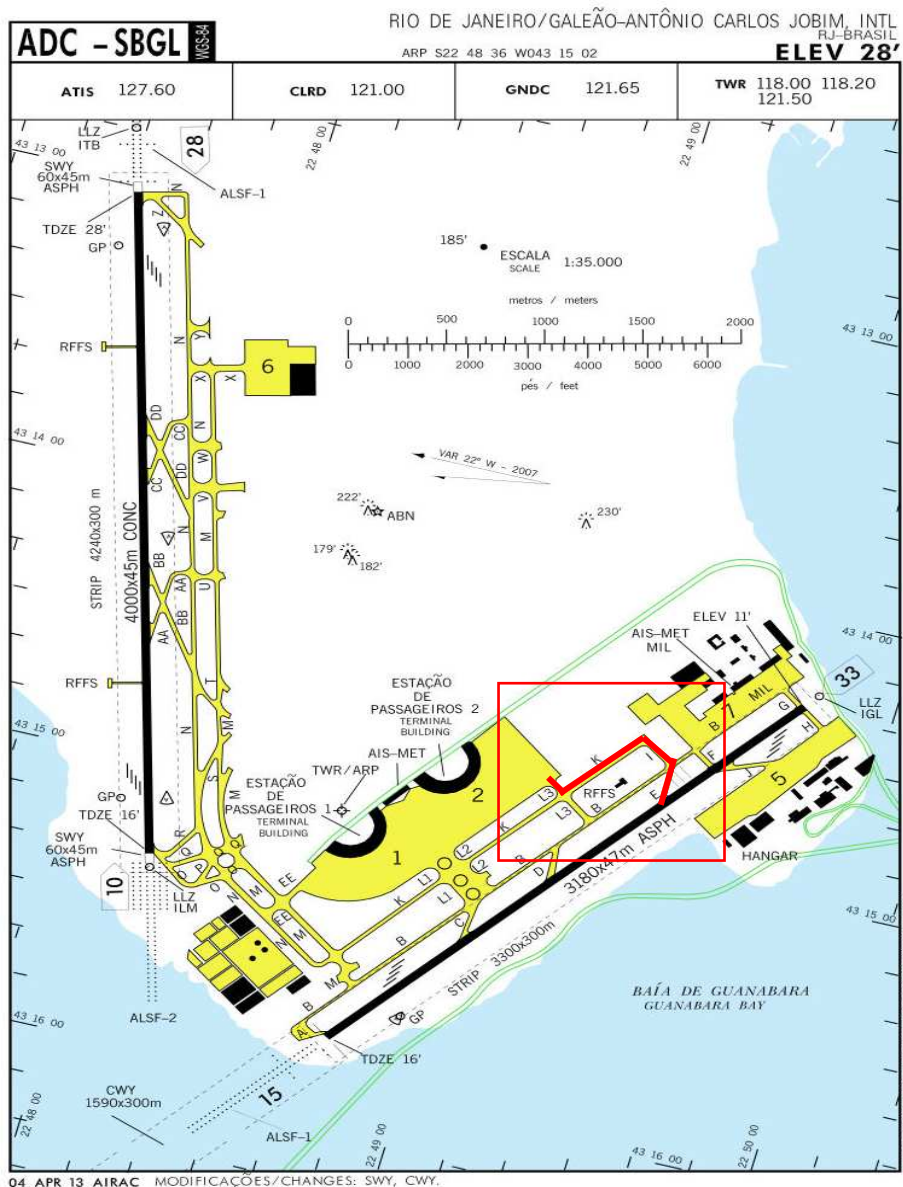
Às 17h41min53seg (UTC), o GND-GL orientou o B777 a seguir as TWY I, K, L3 até o portão 45 no pátio de estacionamento 2.

Figura 1 - A linha vermelha indica o trajeto percorrido pela aeronave B777 (EK247) ao livrar a pista, de acordo com a orientação do GND-GL.

Às 17h41min53seg (UTC), o ATCO que atuava na posição GND-GL, já no turno da tarde, orientou o táxi do B777 ingressar pela TWY L3 no pátio de estacionamento 2.

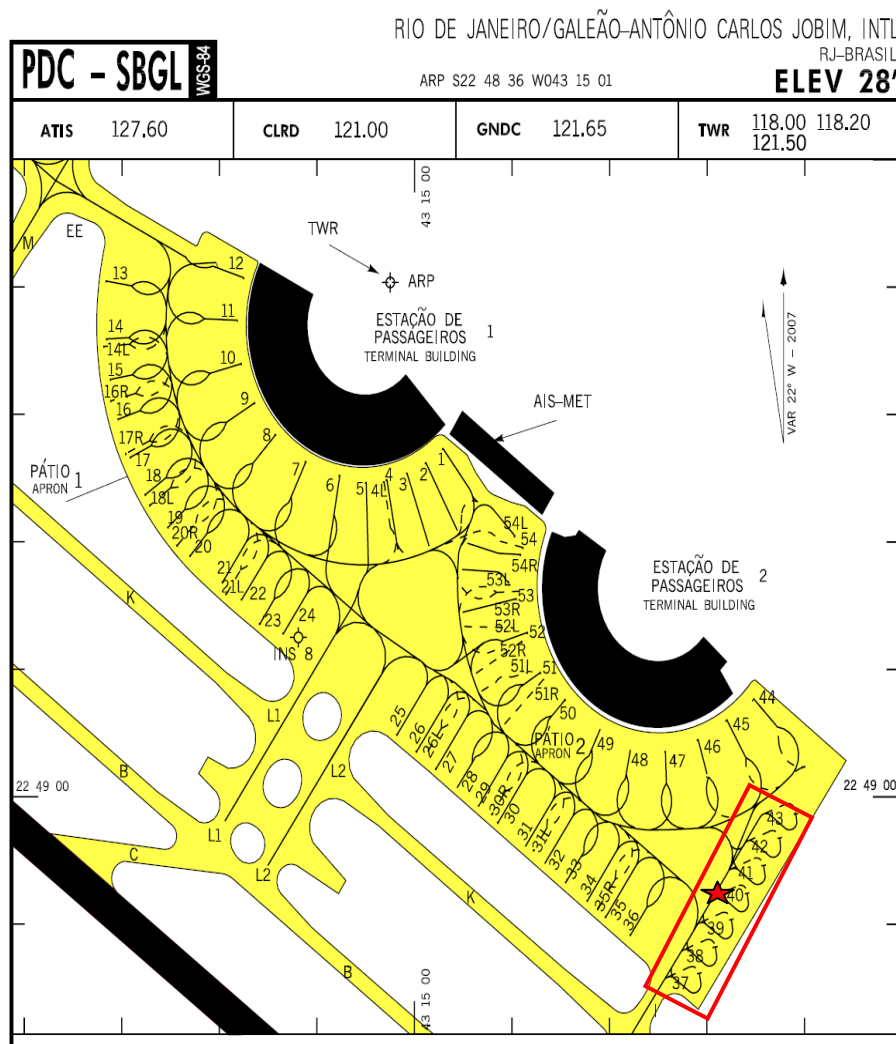
As posições de parada das aeronaves na área remota do pátio de estacionamento 2 não estavam seguindo as posições publicadas na *Parking Display Chart* (PDC) de SBGL, publicadas pelo DECEA.

Figura 2 - Publicação do DECEA descrevendo as posições de parada na área remota do pátio de estacionamento 2 e o local da colisão entre o B777 e o B737.

Existiam sinalizações “T” de parada, fora das linhas de táxi para a posição a 90 graus com o pátio que estavam em uso, sem estarem plotadas na PDC.

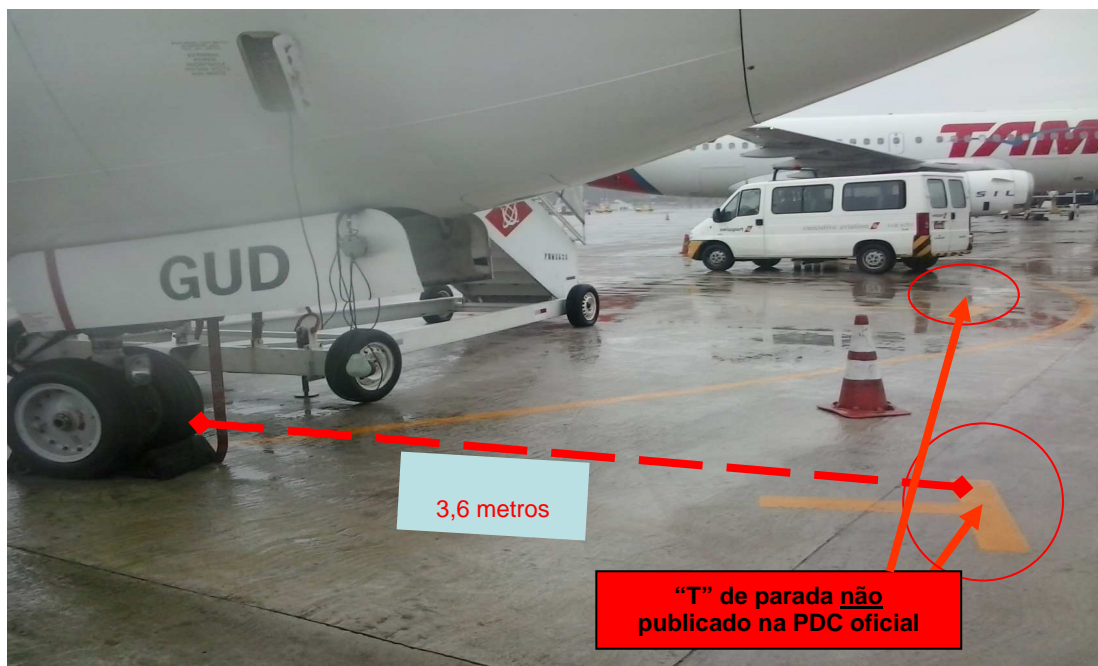
A aeronave B737, que foi atingida pelo B777, estava alinhada com o “T” de parada, próximo da posição 40, porém 3,6 metros atrás do mesmo.

Foi informado pela INFRAEO que o estacionamento em uma posição mais recuada permitia que a área à frente das aeronaves servisse como via de serviço para caminhões de abastecimento, tratores de *pushback* e outros serviços de rampa.

Figura 3 – Posição das marcações no pátio em desacordo com o descrito na PDC publicada pelo DECEA. Posição da aeronave atingida (3,6 metros recuada da marcação no pátio).

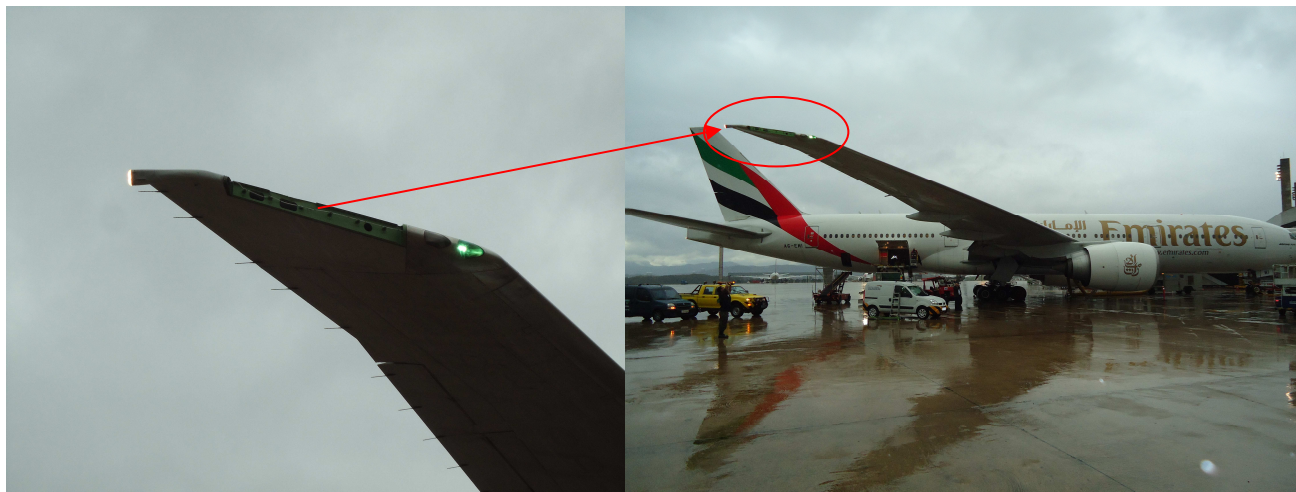
Danos estruturais na ponta da asa direita da aeronave do B-777, em razão do impacto contra o B737.

Figuras 4 e 5 – Danos na ponta da asa direita da aeronave B-777, após a colisão.
