COMANDO DA AERONÁUTICA
CENTRO DE INVESTIGAÇÃO E PREVENÇÃO DE
ACIDENTES AERONÁUTICOS

RELATÓRIO FINAL
I - 067/CENIPA/2013

<u>OCORRÊNCIA:</u>	INCIDENTE
<u>AERONAVE:</u>	CS-TOF
<u>MODELO:</u>	A-330
<u>DATA:</u>	13ABR2013

O presente Relatório Final refere-se ao incidente aeronáutico, ocorrido em 13ABR2013, com a aeronave CS-TOF, modelo A-330, classificado como colisão com obstáculo no solo.

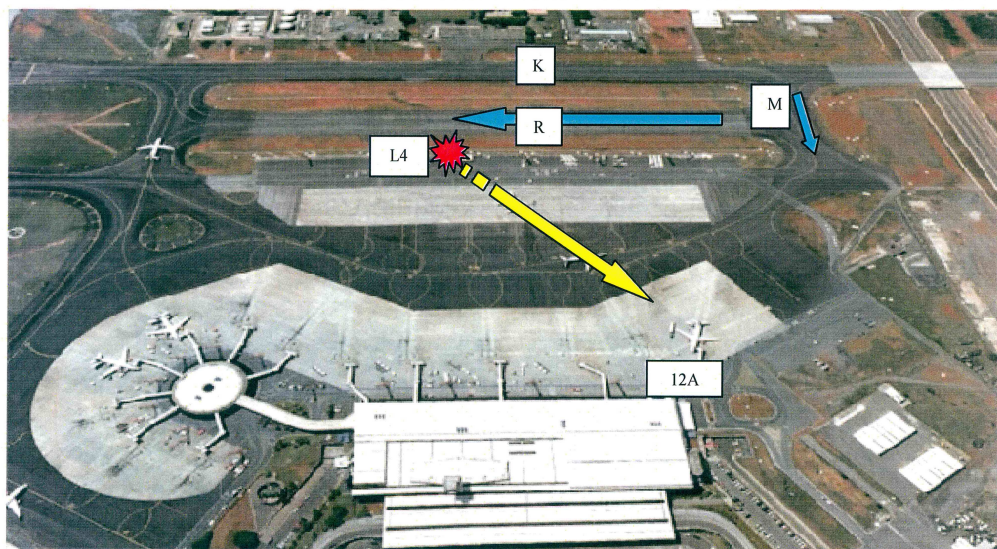
Figura 1 – Trajeto realizado pela aeronave até a colisão contra o poste de iluminação na entrada do pátio 1.

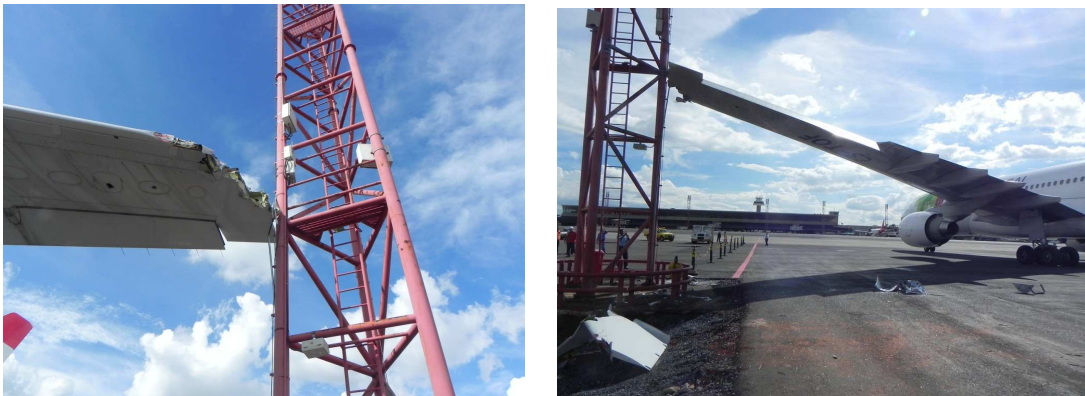
Danos graves na ponta da asa esquerda.

Foram verificados danos estruturais consideráveis na ponta da asa esquerda, em razão do impacto contra uma das torres de iluminação do pátio 1.

Figuras 2 e 3 - Situação da aeronave após a colisão.

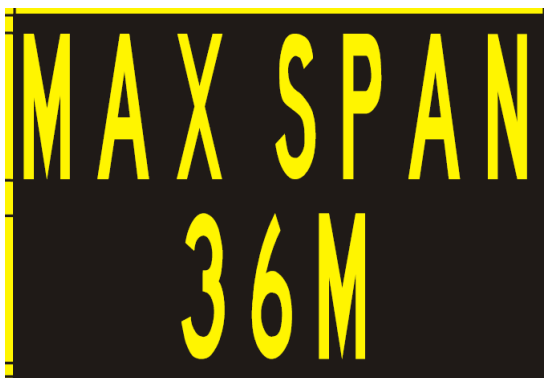
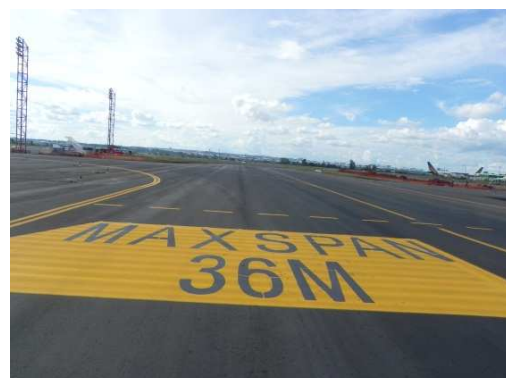
Figuras 6 e 7 – Marcação padrão adotada pela ACI e a marcação na pista de táxi R antes do ingresso na pista de táxi L4.
