# COMANDO DA AERONÁUTICA CENTRO DE INVESTIGAÇÃO E PREVENÇÃO DE ACIDENTES AERONÁUTICOS

## RELATÓRIO FINAL SIMPLIFICADO (SUMA)

DADOS DA OCORRÊNCIA			
Nº DA OCORRÊNCIA	DATA - HORA	INVESTIGAÇÃO	SUMA Nº
032/A/2014	19/JAN/2012 - 21:30 (UTC)	SERIPA VI	A-032/CENIPA/2014
CLASSIFICAÇÃO DA OCORRÊNCIA	TIPO DA OCORRÊNCIA	COORDENADAS	
ACIDENTE	PERDA DE CONTROLE EM VOO	15°49'11"S	047°52'29"W
LOCALIDADE	MUNICÍPIO	UF	
SHOPPING CENTER PIER 21	BRASÍLIA	DF

DADOS DA AERONAVE		
MATRÍCULA	FABRICANTE	MODELO
PP-MOF	ROBINSON HELICOPTER	R-44
OPERADOR	REGISTRO	OPERAÇÃO
PARTICULAR	TPP	PRIVADA

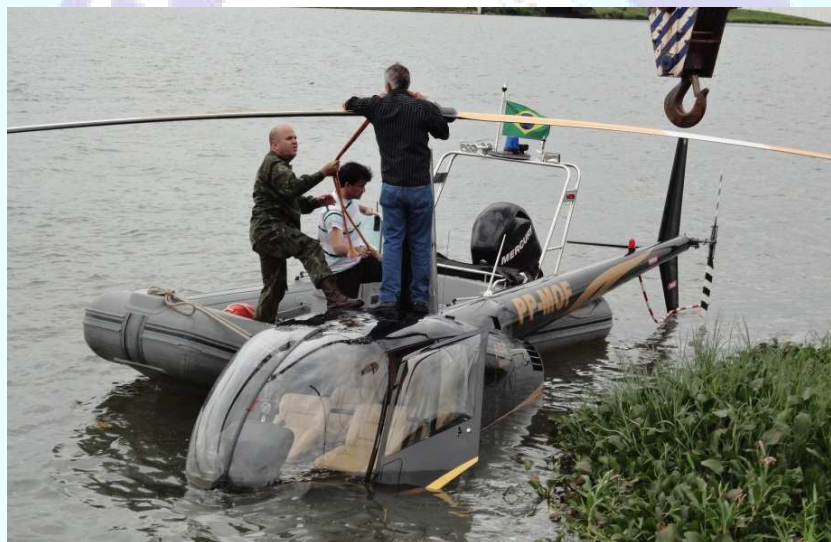
A aeronave ficou parcialmente submersa.

Figura 1 - Aeronave após o pouso forçado. |

- m) ao sair da área pavimentada, houve perda de altura;
- n) a aeronave efetuou um pouso forçado às margens do Lago Paranoá;
- o) a aeronave teve danos substanciais devido à submersão; e

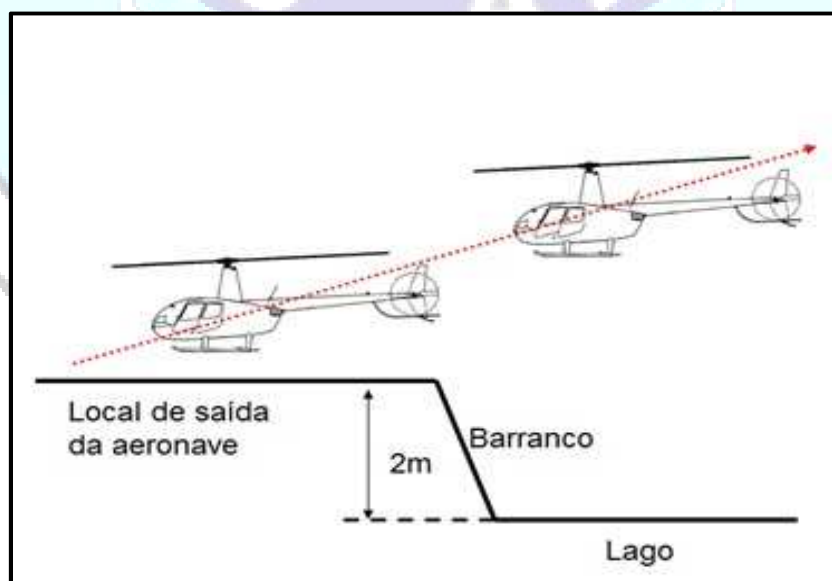
Figura 2 - Desenho representativo da decolagem do PP-MOF.

No sentido de deslocamento inicial da aeronave havia um desnível no terreno, ficando a superfície do lago, aproximadamente, 2 metros abaixo do local de saída.

A aeronave transitou a partir de uma área pavimentada em direção a uma área de superfície aquática, aproximadamente 2 metros abaixo da área inicial. Esse deslocamento diminuiu a influência do efeito solo, podendo até mesmo tê-la anulado. Conforme o manual da aeronave, sem a influência do efeito solo, o peso máximo de decolagem é reduzido para 1020 kg.

O peso estimado da aeronave no momento do acidente era de 1131 kg (pessoas a bordo + combustível + peso básico do helicóptero). Nessas condições, o helicóptero encontrava-se 42 kg acima do peso máximo permitido para decolagem dentro do efeito solo e 111 kg acima do peso máximo permitido para decolagem fora do efeito solo.

A transição da superfície pavimentada para a aquática (figura 2) implicou na redução do efeito solo e, conseqüentemente, no incremento do valor da potência requerida para o voo. Essa condição, aliada ao peso acima do peso máximo estabelecido em manual, impediu a continuação da decolagem, levando à perda de altura e ao pouso no Lago Paranoá.

Divulgar aos operadores de helicópteros vinculados ao RBHA 91 os ensinamentos oriundos desse acidente, a fim de elevar o nível de alerta para os fatores de risco decorrentes do não cumprimento dos Regulamentos Brasileiros de Homologação Aeronáutica (RBHA) e dos Regulamentos Brasileiros de Aviação Civil (RBAC) em vigor.

Tendo em vista os fatos levantados nesta investigação, atuar junto ao operador para garantir o fiel cumprimento dos Regulamentos Brasileiros de Homologação Aeronáutica (RBHA) e dos Regulamentos Brasileiros de Aviação Civil (RBAC) em vigor.
