COMANDO DA AERONÁUTICA
CENTRO DE INVESTIGAÇÃO E PREVENÇÃO DE
ACIDENTES AERONÁUTICOS

RELATÓRIO FINAL
A - Nº 088/CENIPA/2012

<u>OCORRÊNCIA:</u>	ACIDENTE
<u>AERONAVE:</u>	PP-ABX
<u>MODELO:</u>	152
<u>DATA:</u>	18FEV2011

O presente Relatório Final refere-se ao acidente com a aeronave PP-ABX, modelo 152, ocorrido em 18FEV2011, classificado como perda de controle em voo.

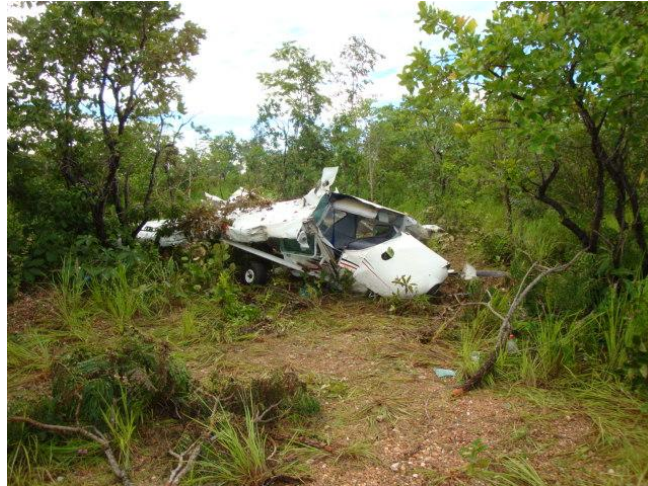
Inicialmente, a aeronave colidiu contra a copa de uma árvore de cerca de 3 metros de altura e, em seguida, colidiu contra o solo no sentido vertical, com as asas niveladas e deslocamento longitudinal quase nulo.

A fuselagem traseira se partiu e as asas e o *spinner* foram arrancados.

As deformações sofridas pelas pás da hélice indicavam que o motor impactou contra o solo sem potência.

Os destroços da aeronave ficaram concentrados, em área plana.

Figura nº1 Situação dos destroços.

Ao serem analisados os destroços no local da ocorrência, verificou-se que a aeronave colidiu contra o solo no sentido vertical, com as asas niveladas e deslocamento longitudinal quase nulo, evidenciando uma condição de estol.

As deformações sofridas pelas pás da hélice indicavam que o motor impactou o solo sem potência.

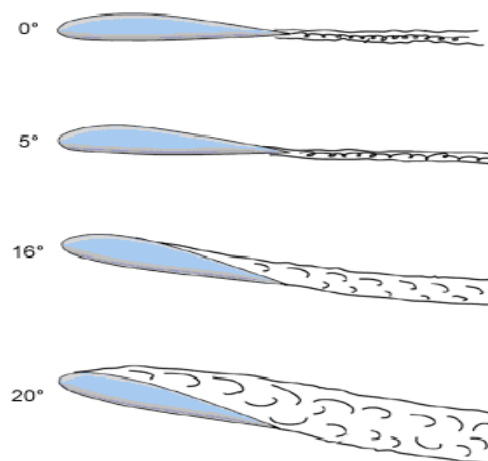
O fluxo de ar ao longo da superfície superior flui suavemente até chegar ao bordo de fuga. Nesse ponto, ocorre a separação da camada limite, fazendo surgir uma leve esteira de turbulência (Fig. N°2).

Figura nº2. Efeito do aumento do ângulo de ataque

Ao observar as figuras 02 e 03, percebe-se que até próximo de 12 graus de ângulo de ataque, a separação da camada limite permanece constante.

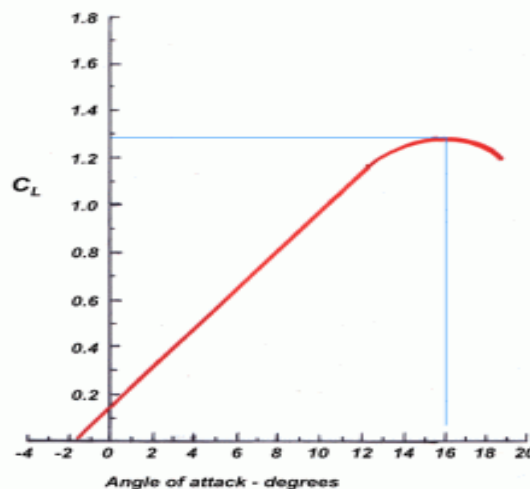
Essa esteira de turbulência se mantém essencialmente inalterada quando o ângulo de ataque da asa é aumentado até um determinado ponto, cerca de 12 graus (Fig. N°3).

Figura nº 3 Variação do coeficiente de sustentação (CL) com o ângulo de ataque.

No entanto, se o ângulo de ataque for elevado para além da porção de linha reta do coeficiente da curva de sustentação (figura 03), a separação da camada limite desloca-se para frente, ao longo da superfície superior da asa, diminuindo a quantidade de área que está trabalhando para produzir sustentação.

Continuar elevando o ângulo de ataque resulta em menor aumento de sustentação a cada grau, até que com aproximadamente 16° a mesma decresce.
