**COMANDO DA AERONÁUTICA**  
**CENTRO DE INVESTIGAÇÃO E PREVENÇÃO DE**  
**ACIDENTES AERONÁUTICOS**

**RELATÓRIO FINAL**  
**A - 216/CENIPA/2013**

<b><u>OCORRÊNCIA:</u></b>	<b>ACIDENTE</b>
<b><u>AERONAVE:</u></b>	<b>PR-AGT</b>
<b><u>MODELO:</u></b>	<b>TBM 700B</b>
<b><u>DATA:</u></b>	<b>07DEZ2013</b>

O presente Relatório Final refere-se ao acidente com a aeronave PR-AGT, modelo TBM 700B, ocorrido em 07DEZ2013, classificado como pouso sem trem.

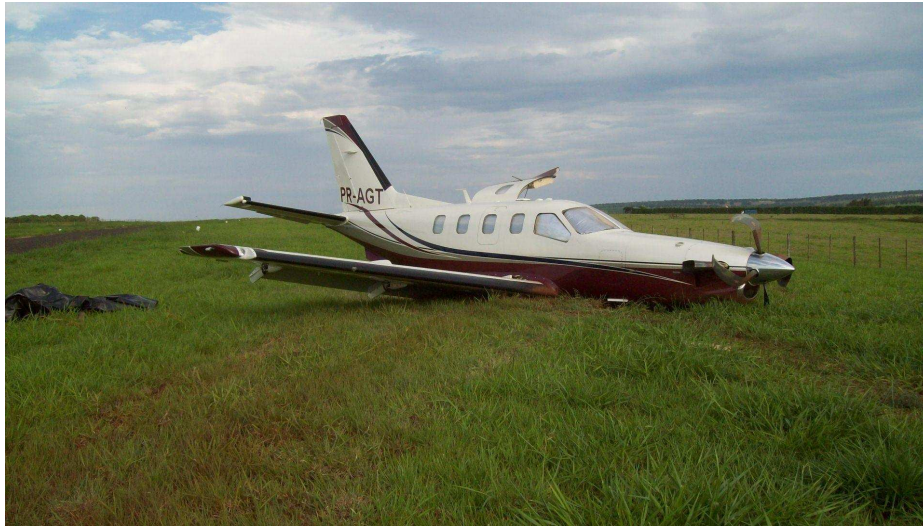
A aeronave cruzou a cabeceira da pista e, durante o arredondamento, colidiu a hélice contra o solo e, após, o intradorso da fuselagem, causando danos na hélice, no motor, nos painéis dos flapes, na carenagem da raiz da asa e “*link*” da união asa/fuselagem. Após, descreveu curva à direita, parando na lateral externa da pista, em área gramada. O ponto de parada foi a 208m da cabeceira de pouso, com proa magnética 233°.

Figura 1 - Situação da aeronave após o pouso.

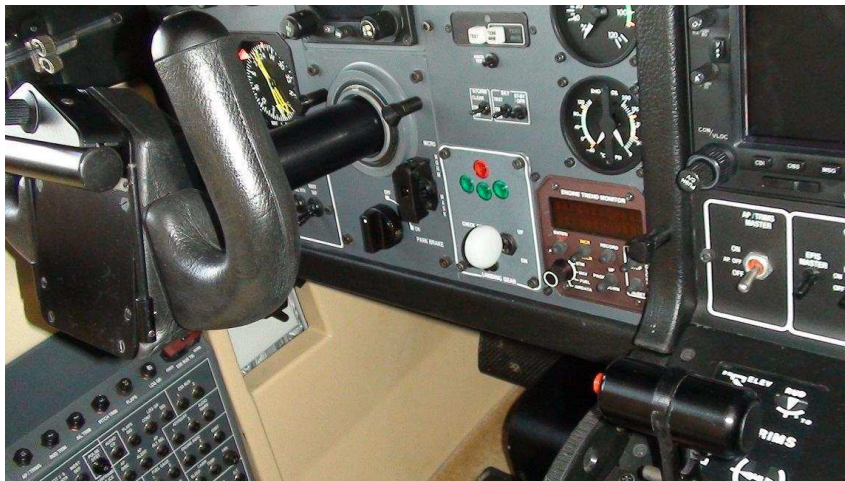
O piloto relatou, durante a Ação Inicial, que havia se esquecido de abaixar os trens de pouso da aeronave na aproximação final.

Relatou também que, utilizava um *checklist* condensado, que possuía as inscrições *For Simulator Training Purposes Only*.

Neste *checklist*, não constava o *Before Landing Check* – o qual previa o baixamento e a verificação do travamento do trem de pouso embaixo na aproximação final.

Figura 2 - Alavanca de comando do trem de pouso em cima.

1) No *checklist* utilizado pelo piloto não existia a página relativa aos procedimentos previstos antes do pouso - *Before Landing Check*. A leitura desses procedimentos impediria a realização do pouso com o trem recolhido.

–O comandante foi orientado, pelo investigador encarregado, a utilizar somente a documentação técnica da aeronave fornecida pelo fabricante, incluindo *checklist*, observando os limites e as velocidades previstas de cruzeiro, aproximação e pouso.
