RELATÓRIO FINAL
A - 004/CENIPA/2014

<u>OCORRÊNCIA:</u>	ACIDENTE
<u>AERONAVE:</u>	PR-DOC
<u>MODELO:</u>	B200GT
<u>DATA:</u>	28JUL2012

O presente Relatório Final refere-se ao acidente com a aeronave PR-DOC, modelo B200GT, ocorrido em 28JUL2012, classificado como CFIT - *Controlled Fligth Into Terrain*.

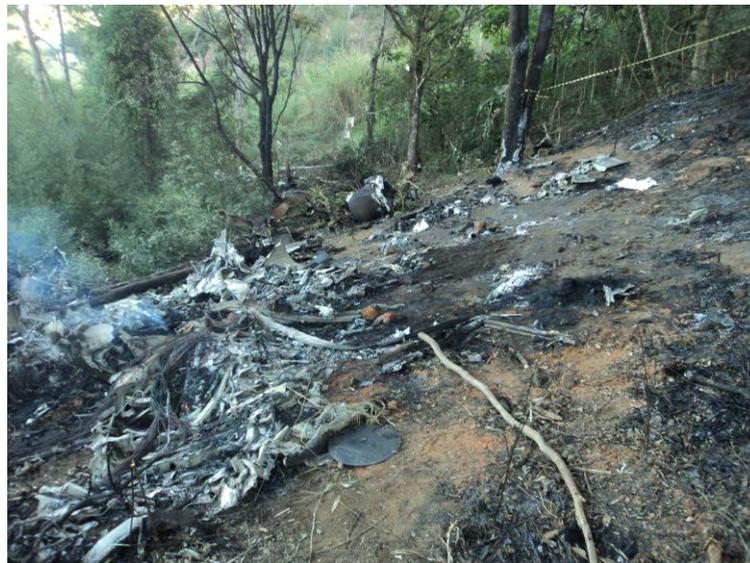
O primeiro impacto ocorreu entre a aeronave e uma árvore a 245m da cabeceira 03 e a 3.000ft de altitude.

A seguir, a aeronave colidiu primeiro contra o teto de um quiosque da Pousada Hotel Aconchego de Minas (momento em que um pedaço da asa direita teria se desprendido, provocando vazamento de combustível) e em seguida contra os fios da rede elétrica de alta tensão da referida pousada (momento no qual as fagulhas teriam iniciado o fogo na aeronave).

Após 200m, a aeronave colidiu contra o solo e explodiu no impacto. A gravidade dos danos e a carbonização da aeronave impediram uma melhor verificação dos equipamentos e dos instrumentos.

O impacto final ocorreu a 50ft abaixo do nível da pista, com a trajetória da aeronave alinhada ao eixo da pista.

Figura 2 - Situação dos destroços.

A distribuição dos destroços foi do tipo linear.
