CENTRO DE INVESTIGAÇÃO E PREVENÇÃO DE ACIDENTES AERONÁUTICOS

RELATÓRIO FINAL SIMPLIFICADO (SUMA)

DADOS DA OCORRÊNCIA			
Nº DA OCORRÊNCIA	DATA - HORA	INVESTIGAÇÃO	SUMA Nº
026/A/2015	22/FEV/2015 - 17:30 (UTC)	SERIPA V	A-026/CENIPA/2015
CLASSIFICAÇÃO DA OCORRÊNCIA	TIPO DA OCORRÊNCIA	COORDENADAS	
ACIDENTE	PERDA DE CONTROLE NO SOLO	27°09'48"S	048°37'31"W
LOCALIDADE	MUNICÍPIO	UF	
AERÓDROMO COSTA ESMERALDA (SDEN)	PORTO BELO	SC

DADOS DA AERONAVE		
MATRÍCULA	FABRICANTE	MODELO
PR-FLF	CIRRUS DESIGN	SR22
OPERADOR	REGISTRO	OPERAÇÃO
SERVICOS AEREOS FLYLOG LTDA.	TPP	PRIVADA

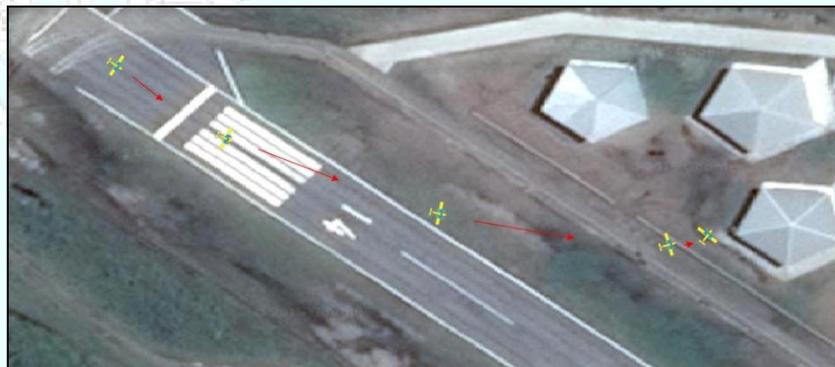
Durante a corrida de decolagem, a aeronave perdeu a reta para a esquerda, parando após a colisão contra uma mureta.

Figura 1 – Trajetória da aeronave.

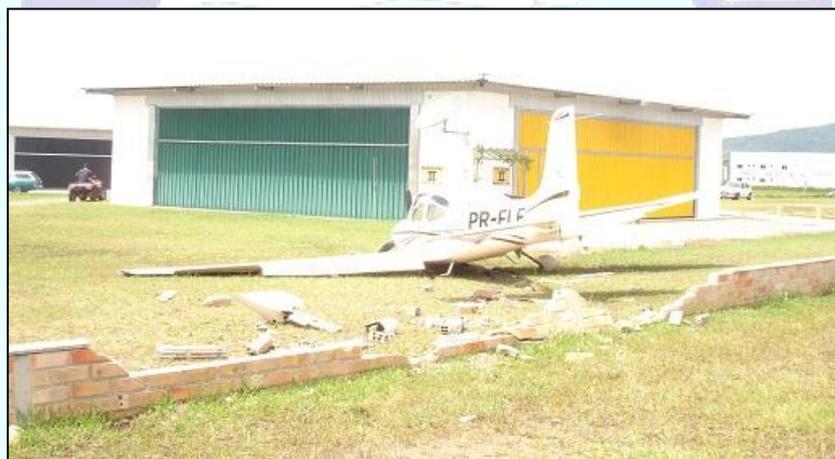
A aeronave teve danos substanciais.

Figura 2 – Posição da aeronave após o acidente.

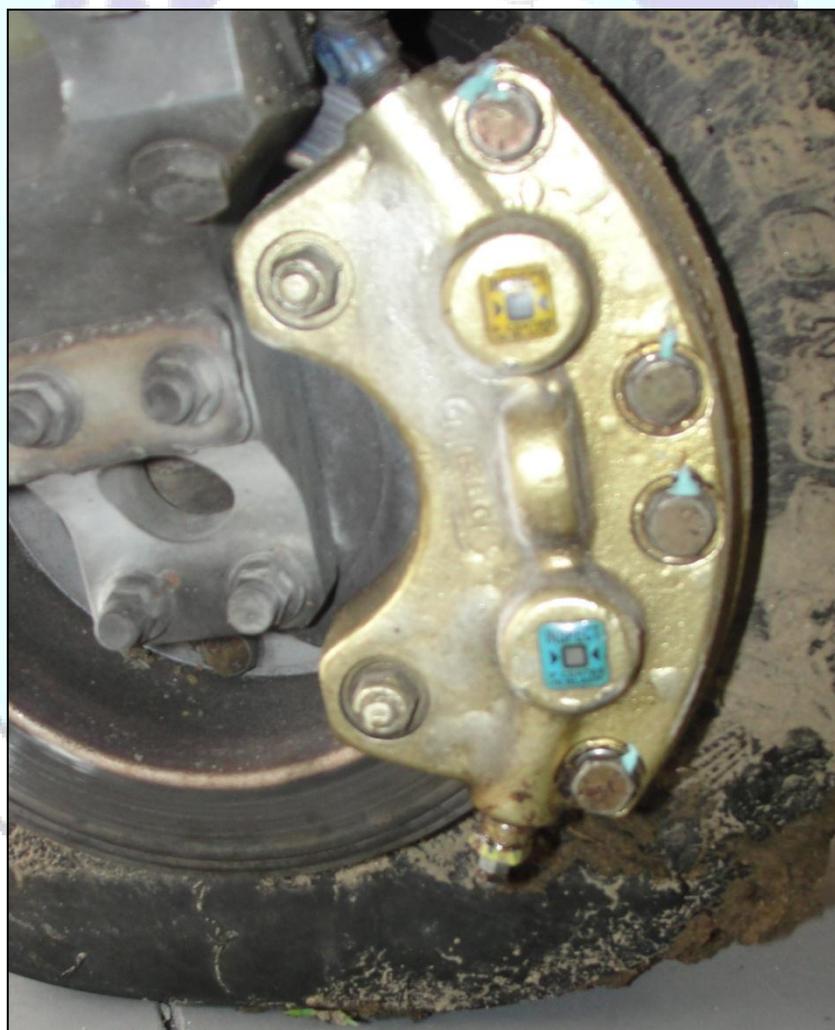
O superaquecimento do sistema é indicado pelo escurecimento do centro de quaisquer dos indicadores dos conjuntos de freios. Nesta situação, as linhas do sistema de freios devem ser inspecionadas e os *O-rings* devem ser trocados.

Durante a investigação, observou-se que ambos os indicadores de temperatura do freio direito estavam ativados (figura 3), indicando superaquecimento. Nesta situação, pode ocorrer vazamento de fluido de freio e contaminação das pastilhas e do disco de freio, reduzindo ou anulando a eficiência destes.

Desta forma, apesar de o piloto ter alegado que realizou o pré-voos da aeronave, este não observou as etiquetas de superaquecimento da roda direita, as quais estavam ativadas e impediriam a realização do voo.

É possível, também, que os indicadores não tenham sido corretamente observados pelo mecânico da aeronave, durante a manutenção corretiva, dois dias antes do acidente.

Figura 3 – Indicadores de superaquecimento do freio direito escurecidos.

Atuar junto à empresa Serviços Aéreos Flylog Ltda., a fim de garantir a realização dos registros de manutenções corretivas de aeronaves, além de ressaltar a importância da correta e detalhada realização do pré-voo por parte dos pilotos.
