RELATÓRIO FINAL
IG - 007/CENIPA/2014

<u>OCORRÊNCIA:</u>	INCIDENTE GRAVE
<u>AERONAVE:</u>	PR-GAB
<u>MODELO:</u>	TBM700N
<u>DATA:</u>	07OUT2011

O presente Relatório Final refere-se ao incidente grave com a aeronave PR-GAB, modelo TBM700N, ocorrido em 07OUT2011, classificado como falha de motor em voo.

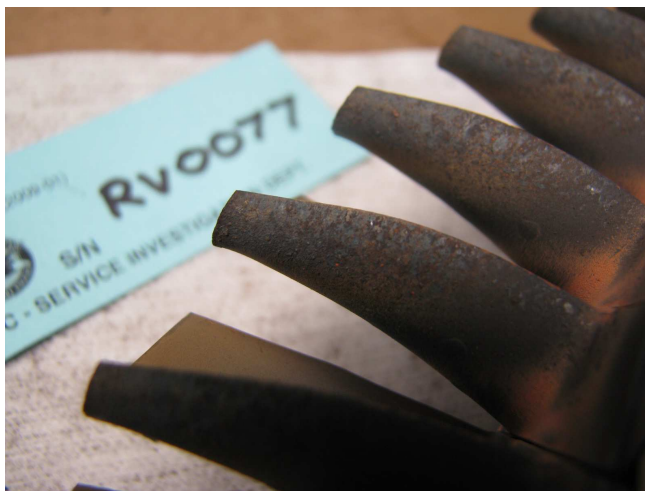
a) Durante a inspeção externa, foi constatado que o motor se encontrava sem danos. Em seguida, o motor foi separado no flange "C" para se acessar a Seção Quente. Nesta seção, foram inspecionadas a turbina do compressor e a turbina de potência. Foram encontrados fragmentos depositados no bordo de ataque das palhetas do rotor da turbina de potência, que estavam superaquecidos. A figura, a seguir, mostra, em detalhe, a erosão causada pela passagem dos fragmentos através das palhetas no rotor da turbina do compressor.

Figura 1- Palhetas do rotor da turbina do compressor.

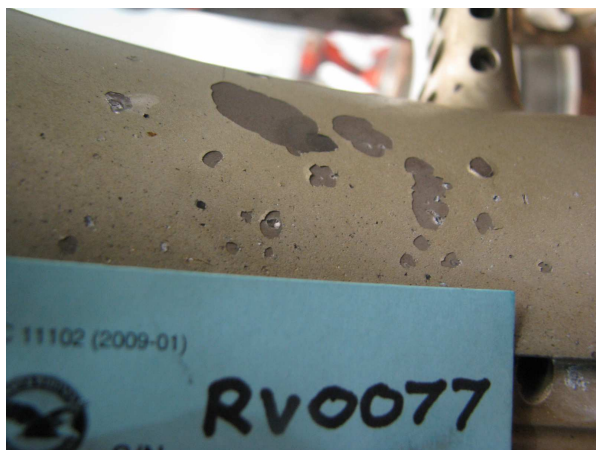
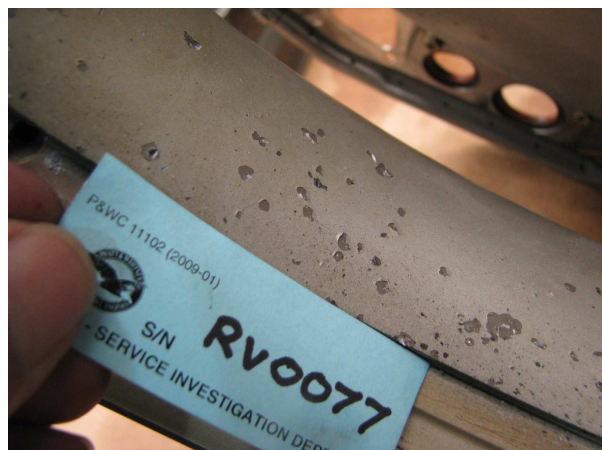
b) O passo seguinte foi identificar a origem dos fragmentos encontrados em toda Seção Quente do motor. Na entrada de ar do compressor, foram identificadas diversas marcas de impacto na tela, no sentido de dentro para fora. Marcas de impacto de fragmentos também foram encontradas na carcaça da caixa de engrenagens junto à entrada de ar do compressor.

Figuras 2 e 3 - Marcas de impacto na entrada de ar do compressor.

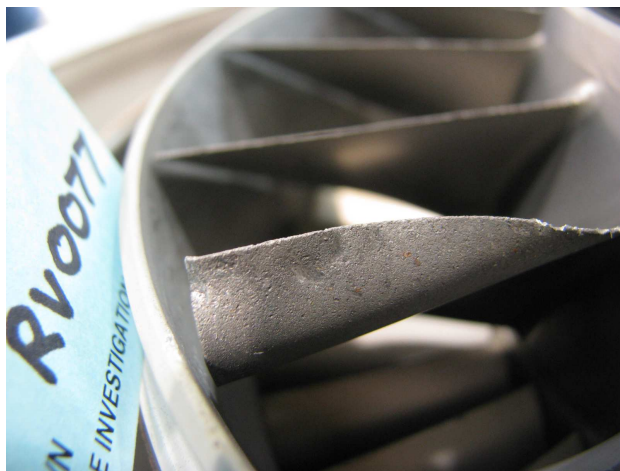
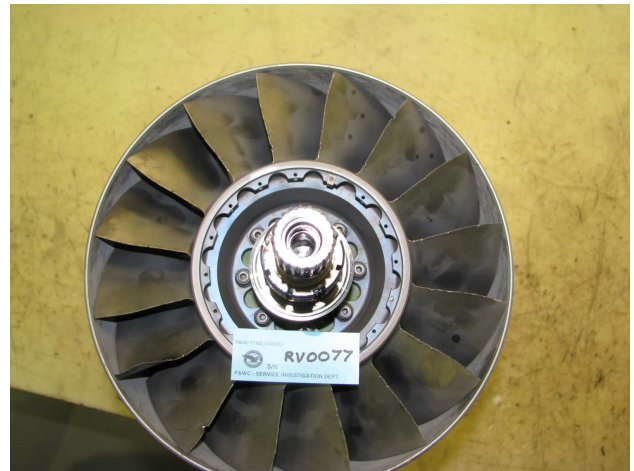
c) Foi verificado que uma das pás do rotor do primeiro estágio do compressor estava dobrada para frente, e as demais pás estavam com mossas provocadas por impacto e/ou roçamento. Quando este rotor foi removido, observou-se que uma das aletas estatoras do primeiro estágio havia se rompido. Nas demais aletas estatoras desse estágio, foram encontrados danos severos, como trincas, cortes, amassamentos e deformações provocadas pela passagem de fragmentos entre elas.

d) A aleta estatora do primeiro estágio de compressão foi encaminhada para o laboratório de materiais do fabricante para tentar a identificação da origem da falha. Foi identificado que o rompimento da aleta estatora se deu por fadiga. Em outras aletas estadoras que apresentavam trincas e deformações, nesse mesmo estágio de compressão, também se identificou fadiga.

e) A fadiga pode ter sido provocada por uma excitação dinâmica, causada pelo dobramento encontrado na pá do rotor do primeiro estágio de compressão. Isto se deu em razão da flutuação da pressão e do fluxo de ar, quando esta pá passava pelas aletas estadoras. A análise química revelou que o material estava compatível com o requerido pelo projeto. As demais fraturas encontradas foram causadas por sobrecarga e por impacto dos fragmentos.

f) Após reunião entre os investigadores da *PRATT & WHITNEY*, os representantes do DCTA e os investigadores do SERIPA V, chegou-se ao consenso de que o dobramento da pá do rotor estava compatível com o impacto de gelo, que poderia ter se formado no *inlet case* do motor. Quando o gelo se despreendeu, colidiu contra a pá, provocando a deformação observada nas fotos a seguir.

Figuras 4 e 5 - Vista aproximada da deformação e impacto nas demais pás.

2) a fadiga pode ter sido provocada por uma excitação dinâmica causada pelo dobramento encontrado na pá do rotor do primeiro estágio de compressão, em razão da flutuação da pressão e do fluxo de ar quando esta pá passava pelas aletas estatoras;

3) o dobramento da pá do rotor do primeiro estágio de compressão era compatível com o impacto de gelo que, provavelmente, se formou no *inlet case* do motor e, posteriormente, se despreendeu, e
