COMANDO DA AERONÁUTICA
CENTRO DE INVESTIGAÇÃO E PREVENÇÃO DE
ACIDENTES AERONÁUTICOS

RELATÓRIO FINAL
A - 044/CENIPA/2014

<u>OCORRÊNCIA:</u>	ACIDENTE
<u>AERONAVE:</u>	PR-GFD
<u>MODELO:</u>	C-172N
<u>DATA:</u>	09SET2012

O presente Relatório Final refere-se ao acidente com a aeronave PR-GFD, modelo C-172N, ocorrido em 09SET2012, classificado como perda de controle em voo.

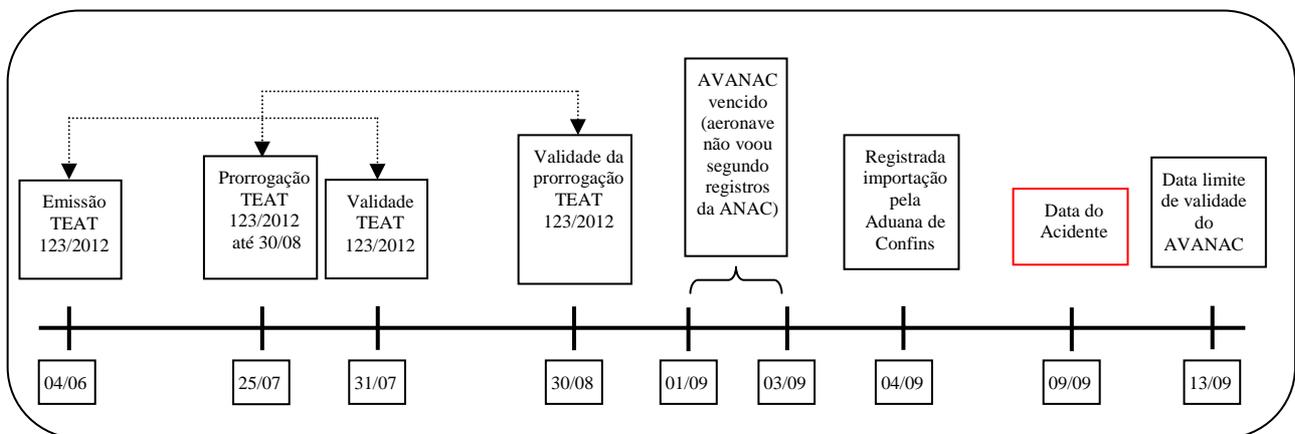
Figura 1- Resumo das autorizações emitidas pelos órgãos responsáveis.

A figura abaixo clarifica, cronologicamente, as informações acima expostas.

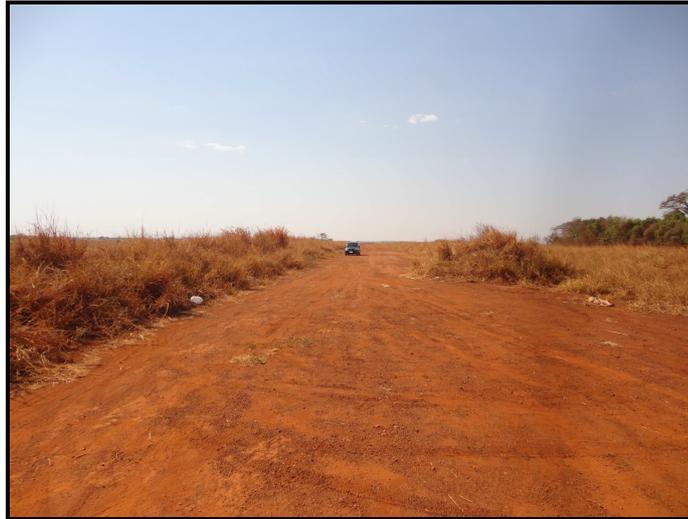
Figura 2 - Características do campo de pouso e decolagem.

O campo de pouso e decolagem era de terra, com as seguintes características:

- Dimensões: 950m de comprimento x 10m de largura;
- Cabeceiras: 18 / 36;
- Altitude: 564m (1850 ft); e
- Localização: 12NM a Sudeste da cidade de Acreúna (17°25'22"S / 050°21'18"W).

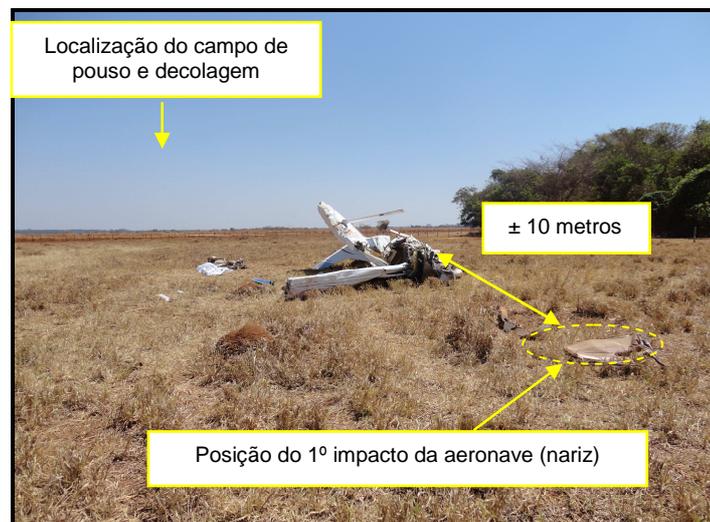
Figura 3 - Posicionamento da aeronave após o acidente.

A aeronave colidiu contra o solo em um ângulo aproximado de 80° picados e ligeiramente inclinada para a esquerda.

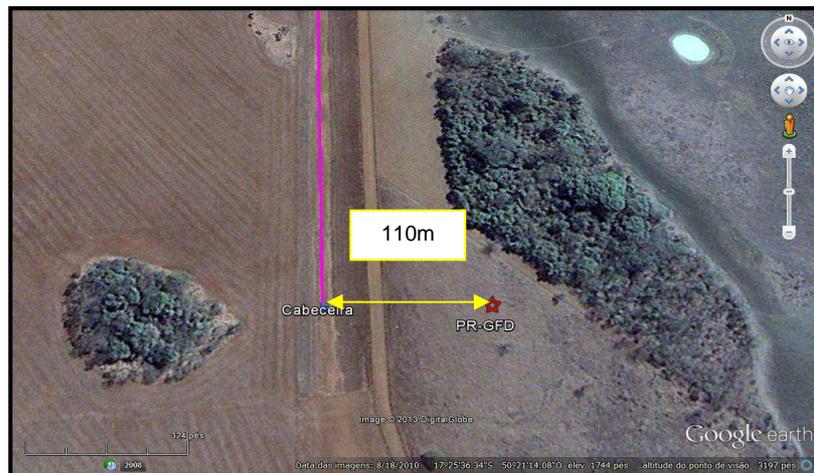
Figura 3 - Localização dos destroços da aeronave em relação à pista.

Após o impacto, a aeronave parou na posição invertida, a cerca de 10 metros do impacto inicial (nariz da aeronave). Os destroços ficaram concentrados, porém com danos significativos.

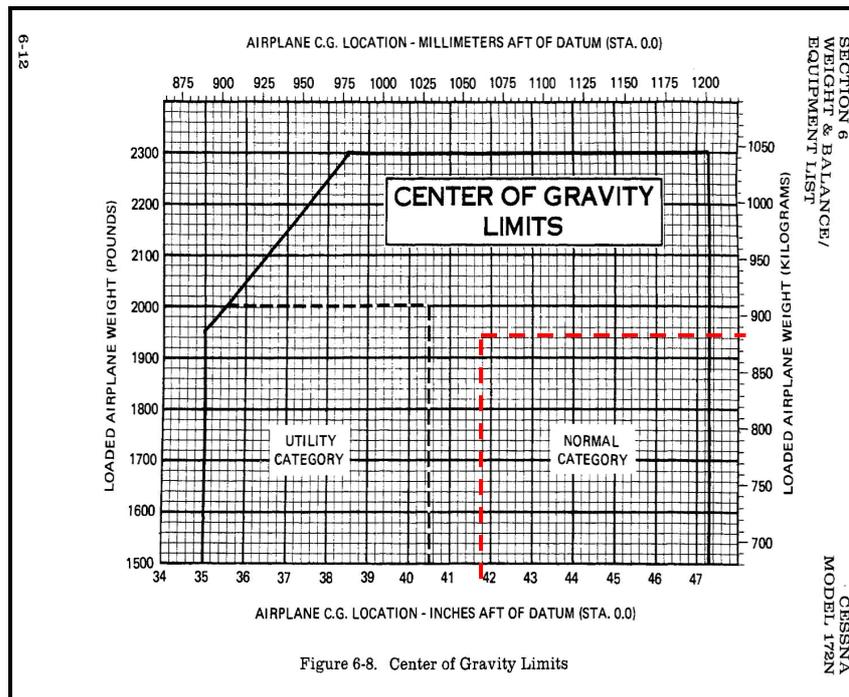
Figura 5 - Gráfico de limites do centro de gravidade.

Segundos cálculos estimados de balanceamento, verificou-se que o Centro de Gravidade (CG) da aeronave estava em, aproximadamente, 41.8 polegadas após a linha de referência da aeronave (parede de fogo).

De acordo com o manual da aeronave (Seção 6, Figura 6-8, Pág. 6-12), o CG varia de acordo com o peso da aeronave e sua categoria, conforme se verifica no gráfico a seguir: A linha pontilhada vermelha refere-se aos cálculos estimados realizados.

De acordo com o peso e balanceamento, calculado por estimativa, verificou-se que a aeronave estava dentro dos limites estabelecidos pelo fabricante.

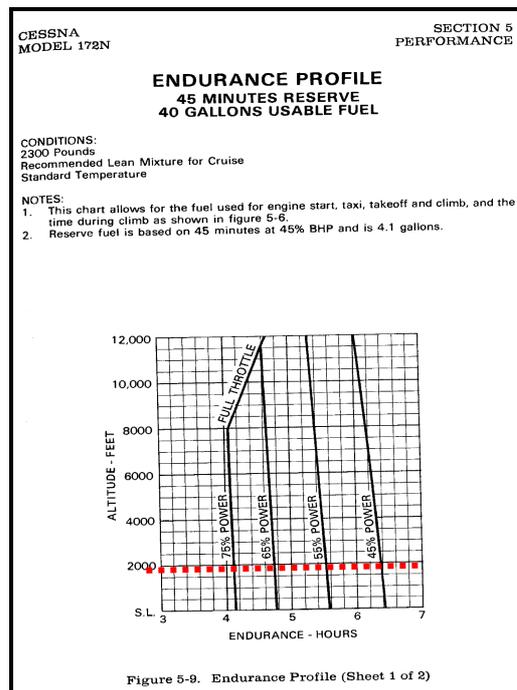
Figura 6 - Gráfico de autonomia da aeronave.

A linha tracejada em vermelho indica a altitude do campo de pouso utilizado no dia do acidente

Observando-se o gráfico de autonomia da aeronave, verificou-se que, para uma altitude de 1850ft (altitude do campo de pouso e decolagem utilizado), a aeronave poderia ter uma autonomia que variava de 4 horas e 10 minutos (75% de potência) a 6 horas e 20 minutos (45% de potência), se totalmente abastecida (40 galões utilizáveis).

No dia anterior ao acidente, a aeronave foi abastecida com 15,4 galões de gasolina de aviação. Entretanto, como não houve registro do combustível total na aeronave, após o último reabastecimento, não foi possível assegurar que a mesma possuísse autonomia suficiente para a realização desses voos.

Dessa forma, não se pode descartar a possibilidade de que a quantidade de combustível poderia ter sido insuficiente para a operação realizada.

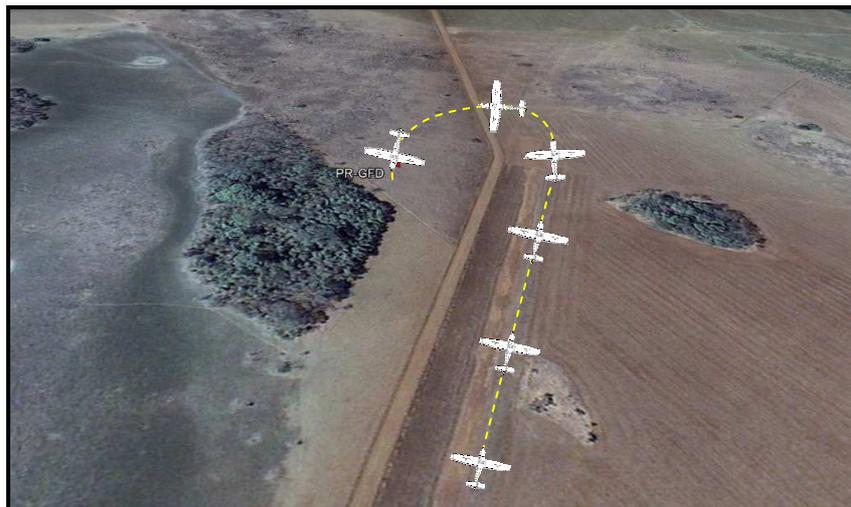
Figura 7 - Visão oblíqua do perfil da decolagem.

De acordo com testemunhas, a aeronave realizou uma decolagem no sentido da cabeceira 18, com curva à esquerda, quando perdeu altura e colidiu contra o solo.

O perfil de decolagem observado pelas testemunhas e o ângulo de impacto da aeronave contra o solo são compatíveis com a ocorrência de uma perda de controle em voo decorrente da perda de sustentação da aeronave (estol).
