RELATÓRIO FINAL
IG - 006/CENIPA/2014

| <u>AERONAVE:</u> | PR-GIF |
| <u>MODELO:</u> | B737-700 |

O presente Relatório Final refere-se ao incidente grave com a aeronave PR-GIF, modelo B737-700, ocorrido em 27NOV2008, classificado como pouso brusco.

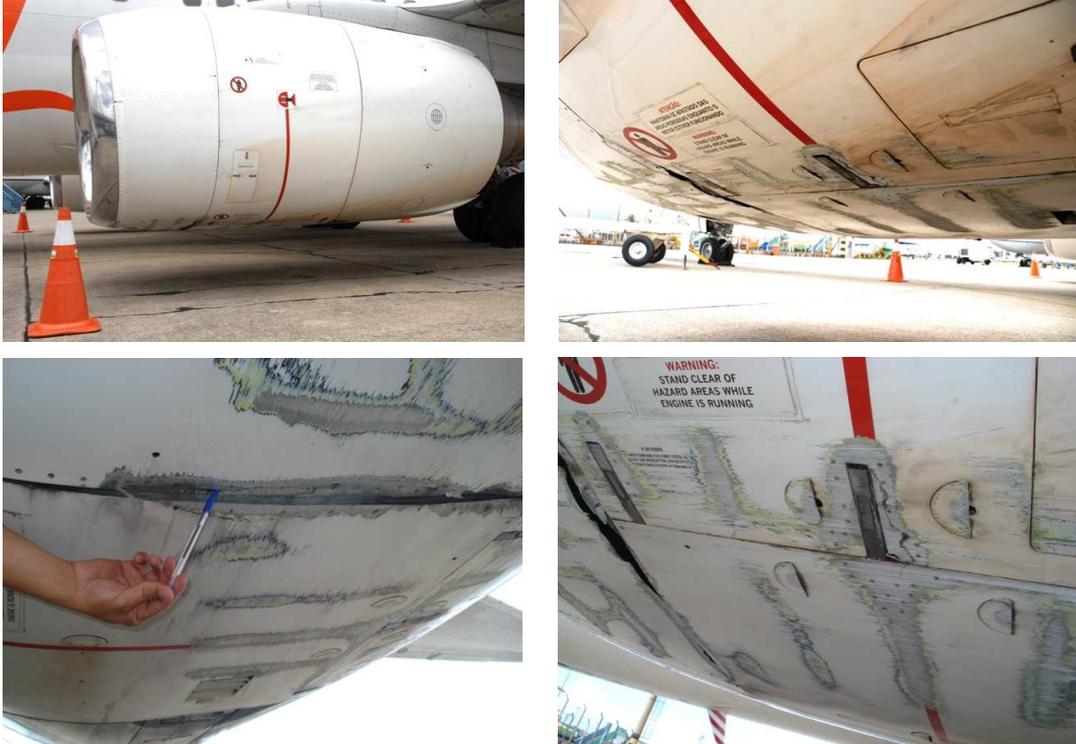
Danos à carenagem do motor esquerdo, ao reverso do motor esquerdo e à seção central da asa esquerda.

Figuras de 1 a 4 – Evidências dos danos na carenagem do motor após a colisão.

Todo movimento de inclinação de asa foi proveniente do uso dos pedais, sem auxílio dos ailerons. A aeronave, em razão da grande inclinação de asa para a esquerda, acabou provocando o choque do motor esquerdo contra a pista e o pouso brusco na sequência.

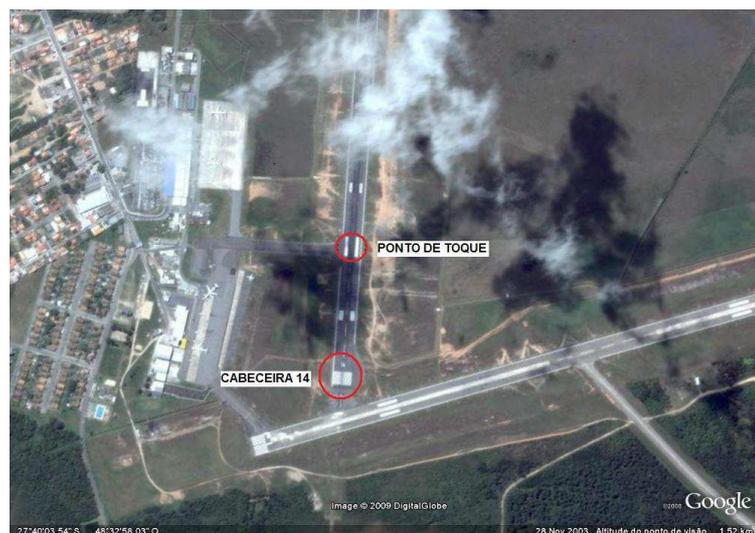
Figura 5 - Vista do ponto de toque da aeronave na pista.

A aeronave tocou o solo bruscamente, chocando a carenagem do motor esquerdo contra a pista.

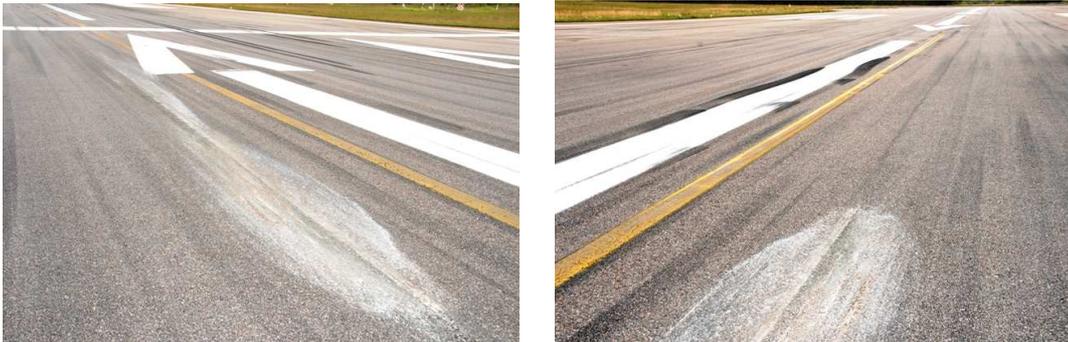
Figuras 6 e 7 - Marcas deixadas na pista após a colisão do motor contra o piso.
