COMANDO DA AERONÁUTICA
CENTRO DE INVESTIGAÇÃO E PREVENÇÃO DE
ACIDENTES AERONÁUTICOS

RELATÓRIO FINAL
A - 083/CENIPA/2013

<u>OCORRÊNCIA:</u>	ACIDENTE
<u>AERONAVE:</u>	PR-LJI
<u>MODELO:</u>	CESSNA 210 L
<u>DATA:</u>	26ABR2013

O presente Relatório Final refere-se ao acidente com a aeronave PR-LJI, modelo Cessna 210 L, ocorrido em 26ABR2013, classificado como falha do motor em voo.

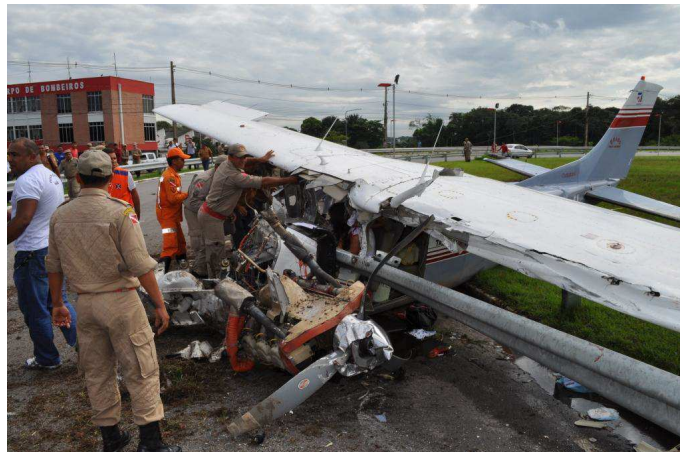
Durante a Ação Inicial, verificou-se que o primeiro impacto ocorreu com a asa direita durante o pouso forçado, conforme pode ser observado pelas marcas deixadas no solo e na ponta da asa direita.

Em seguida, a aeronave percorreu uma distância de 20m, com trem de pouso recolhido, até colidir contra o *guardrail* existente na pista automotiva.

Em razão do impacto, o *guardrail* ficou dentro da cabine de pilotagem, causando sua destruição e ferindo gravemente o piloto e o passageiro que estava na posição do 2P.

Verificou-se, também, que no impacto o motor foi arrancado com o berço da parede de fogo da aeronave, ficando na posição de dorso após a parada.

Figura 1 - Situação da aeronave após o impacto.

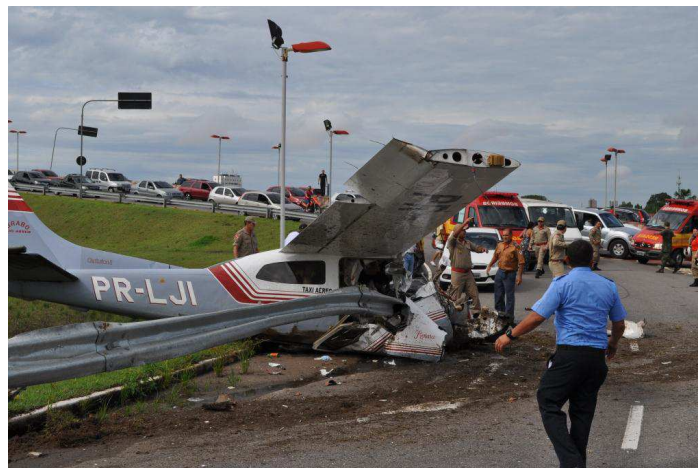
A asa esquerda teve danos graves, principalmente no bordo de ataque.

Figura 2 - Situação da aeronave após o impacto.
