COMANDO DA AERONÁUTICA
CENTRO DE INVESTIGAÇÃO E PREVENÇÃO DE
ACIDENTES AERONÁUTICOS

RELATÓRIO FINAL
A - 045/CENIPA/2014

<u>OCORRÊNCIA:</u>	ACIDENTE
<u>AERONAVE:</u>	PR-MPL
<u>MODELO:</u>	R-44 II
<u>DATA:</u>	25OUT2012

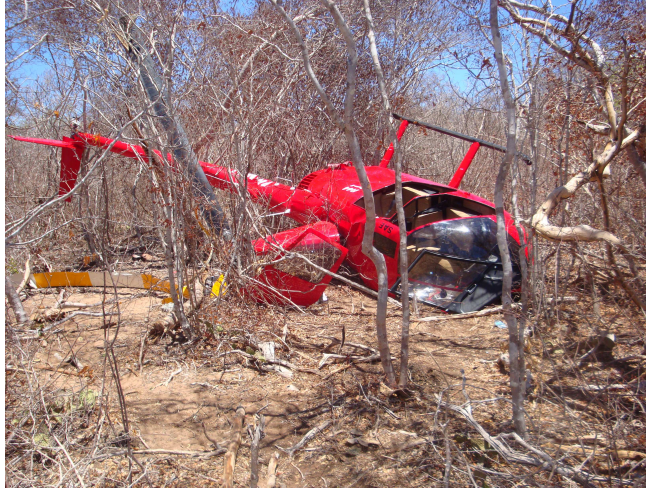
Antes de se chocar contra o solo, a aeronave colidiu contra os arbustos característicos da caatinga, vegetação típica da região, cuja altura varia entre três e cinco metros.

A aeronave tombou pelo lado direito e apesar do contato das pás do rotor principal contra o solo, o motor continuou funcionando até ser cortado por terceiros, com orientação do piloto que se encontrava ferido no interior do helicóptero.

Figura 1 - Vista geral do local do acidente.

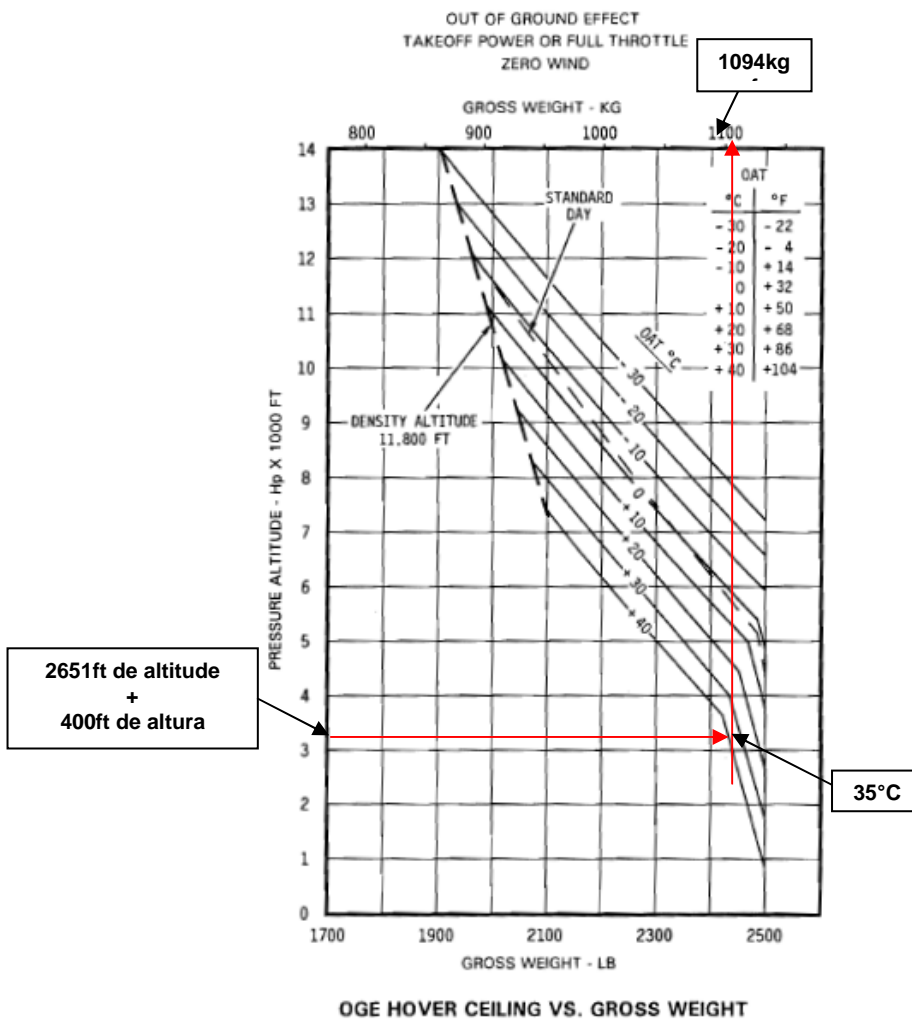
Figura 2 - Gráfico de desempenho fora do efeito solo (OGE).

O gráfico de desempenho – Fora do Efeito Solo (OGE), mostra que no momento do acidente, a aeronave estava limitada a aproximadamente 1.110kg, portanto se encontrava com o peso bem próximo ao limite máximo de operação.

O gráfico de desempenho – Fora do Efeito Solo (OGE), mostra que no momento do acidente a aeronave se encontrava dentro dos limites de operação, mas operava bem próximo ao limite máximo permitido para aquela condição de voo.
