CENTRO DE INVESTIGAÇÃO E PREVENÇÃO DE ACIDENTES AERONÁUTICOS

RELATÓRIO FINAL SIMPLIFICADO (SUMA)

DADOS DA OCORRÊNCIA			
Nº DA OCORRÊNCIA	DATA - HORA	INVESTIGAÇÃO	SUMA Nº
---	20/DEZ/2009 - 17:00 (UTC)	SERIPA III	A-512/CENIPA/2015
CLASSIFICAÇÃO DA OCORRÊNCIA	TIPO DA OCORRÊNCIA	COORDENADAS	
ACIDENTE	PERDA DE CONTROLE NO SOLO	20°42'43"S	045°41'22"W
LOCALIDADE	MUNICÍPIO	UF	
FAZENDA CAPÃO SECO	FORMIGA	MG

DADOS DA AERONAVE		
MATRÍCULA	FABRICANTE	MODELO
PR-NAT	CIRRUS DESIGN	SR22
OPERADOR	REGISTRO	OPERAÇÃO
PARTICULAR	TPP	PRIVADA

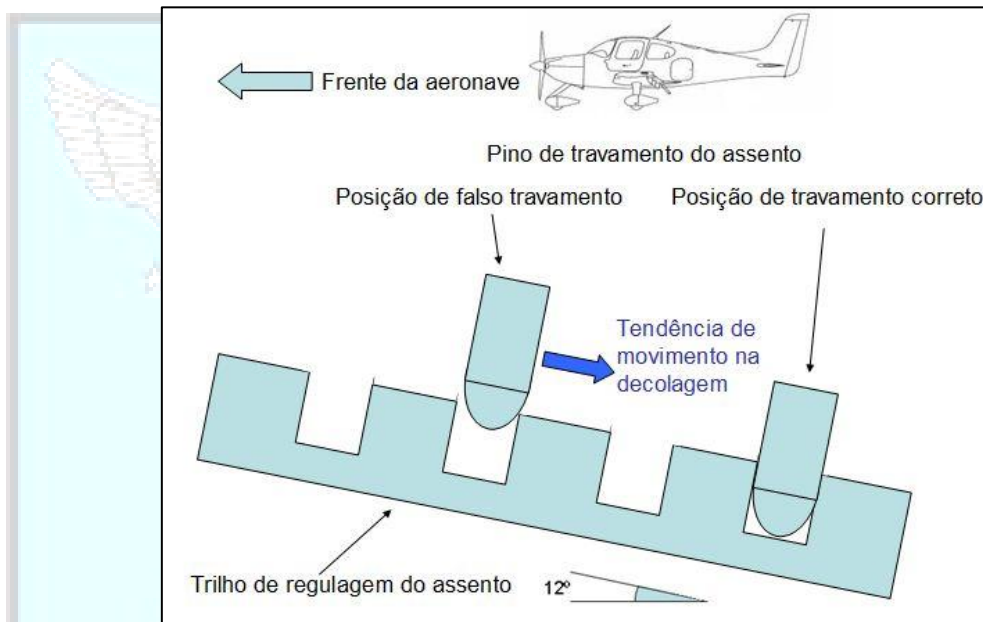
Figura 1 - Esquema do trilho.

Ambos os assentos dianteiros eram posicionados sobre dois trilhos de sustentação e regulagem em um ângulo positivo de arfagem de 12°. No caso do assento do piloto não estar travado, a inclinação do trilho, associada à energia decorrente da aceleração da aeronave em uma corrida de decolagem, facilitava o deslocamento do assento para trás e no caso específico desta ocorrência, ao ocorrer o deslocamento do assento, este chegou até o batente traseiro do trilho. Isto ocorreu devido ao fato de que a velocidade de deslocamento do assento durante a corrida de decolagem, não possibilitou que ao menos um dos pinos de travamento do assento viesse a se encaixar em um dos diversos furos subsequentes do trilho, de modo a travar o assento.

Nestes testes foi ainda possível observar que o formato arredondado da ponta do pino, feito para facilitar a entrada deste no furo do trilho para o travamento, possibilitava também que viesse a sair do furo, caso o pino não estivesse totalmente alojado neste.

Além disso, a inclinação do trilho facilitava o deslocamento dos assentos no sentido de afastamento dos pedais.

Ocorrendo o deslocamento do assento, pode não ocorrer o encaixe dos pinos nos furos subsequentes, de modo a promover o seu travamento.

Divulgar aos operadores de aeronaves CIRRUS, modelo SR-22, o potencial de risco do não travamento do banco do piloto, por ocasião do ajuste do assento.
