COMANDO DA AERONÁUTICA
CENTRO DE INVESTIGAÇÃO E PREVENÇÃO DE
ACIDENTES AERONÁUTICOS

RELATÓRIO FINAL
IG - 013/CENIPA/2014

<u>OCORRÊNCIA:</u>	INCIDENTE GRAVE
<u>AERONAVE:</u>	PR-OAF
<u>MODELO:</u>	F28MK0100
<u>DATA:</u>	11JUL2008

O presente Relatório Final refere-se ao incidente grave com a aeronave PR-OAF, modelo F28MKF0100, ocorrido em 11JUL2008, classificado como estouro de pneu.

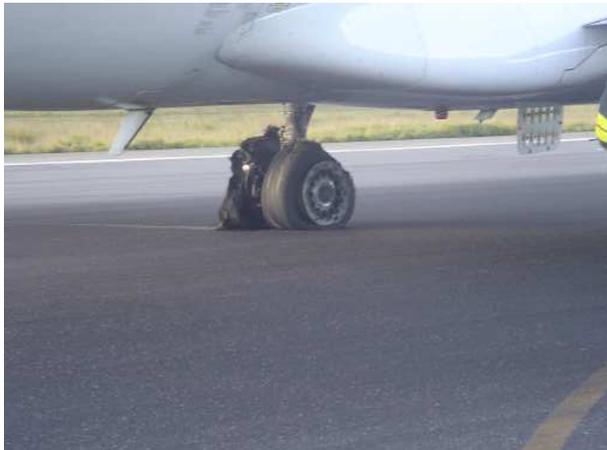
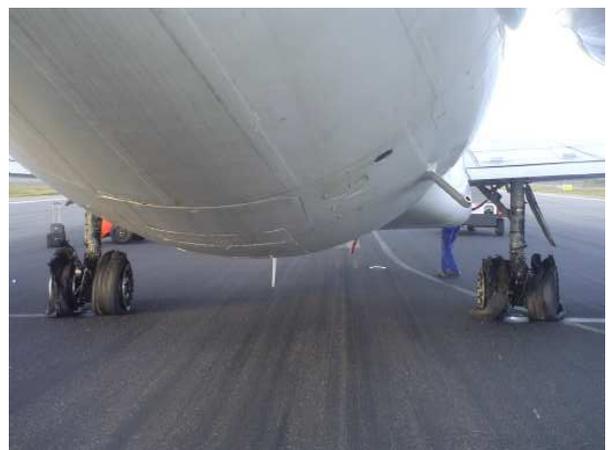
A aeronave sofreu danos nas rodas dos trens de pouso principais, nas carenagens dos trens e na superfície inferior das asas, causados pelos detritos dos pneus.

Figuras 1 e 2 - Situação da aeronave após a ocorrência.

Foram realizadas análises dos pneus pela *Goodyear Aviation*, sendo constatado que eles tinham marcas de desgaste na banda de rodagem, em forma oval, e ruptura da carcaça devido ao travamento das rodas pela utilização dos freios.

Na análise realizada nos pneus, pela *Goodyear Aviation*, ficou constatado que eles estouraram devido ao travamento das rodas, pela utilização dos freios.

Nesse caso, a hipótese mais provável para o estouro dos pneus seria a utilização inadvertida dos freios com intensidade antes de a aeronave atingir a velocidade recomendada nos manuais.

–Durante a investigação, a Gerência de Segurança Operacional da Oceanair Linhas Aéreas emitiu o Boletim de Alerta número 04/2008, a fim de alertar os tripulantes técnicos quanto aos procedimentos recomendados para operação da aeronave F28MK0100 com o sistema *anti-skid* inoperante.
