**COMANDO DA AERONÁUTICA**  
**CENTRO DE INVESTIGAÇÃO E PREVENÇÃO DE**  
**ACIDENTES AERONÁUTICOS**

**RELATÓRIO FINAL**  
**IG - 551/CENIPA/2014**

<b><u>OCORRÊNCIA:</u></b>	<b>INCIDENTE GRAVE</b>
<b><u>AERONAVE:</u></b>	<b>PR-RVC</b>
<b><u>MODELO:</u></b>	<b>AS-350B3</b>
<b><u>DATA:</u></b>	<b>21JUL2012</b>

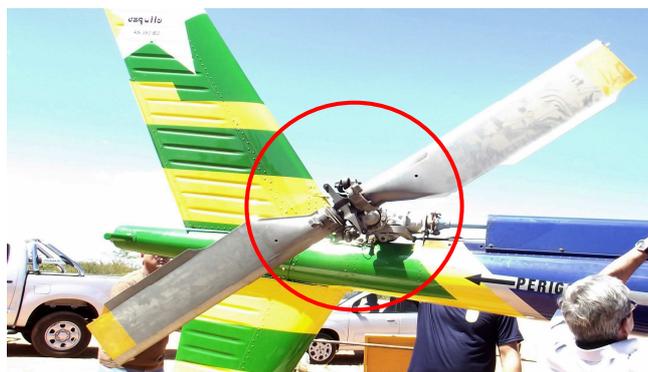
Figura 1 - Localização dos semi-mancais.

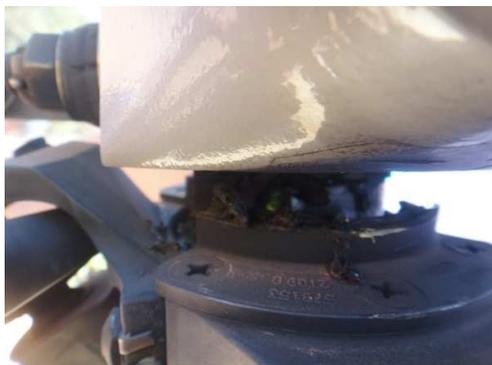
Durante a Ação Inicial, observou-se que os quatro semimancais laminados do rotor de cauda da aeronave apresentavam danos.

Figura 2 - Aspecto geral do semi-mancal

Durante a investigação do incidente grave, observou-se que os quatro *laminated half bearings* (semimancais laminados) do rotor de cauda da aeronave apresentavam danos.

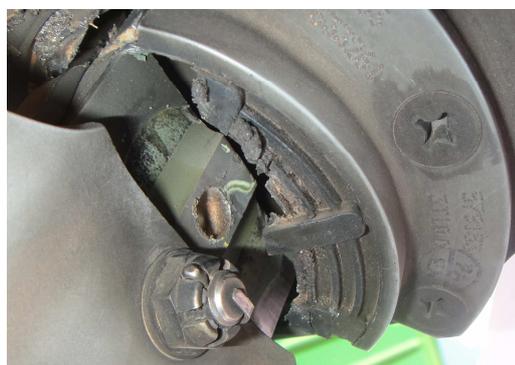
*- A fusão do elastômero pode ser confirmada pelos aspectos de gotejamento encontrados em elastômeros nas proximidades do conjunto amortecedor, onde se viu que o elastômero fundiu e escorreu pela superfície.*

Figura 3 - Apecto de derretimento do elastomero

As análises dos semimancais laminados indicaram que houve uma fusão do elastômero, que por sua vez provocou a falha da interface das lâminas metálicas e a perda de volume e de massa do conjunto amortecedor do rotor de cauda como um todo.

A fusão do elastômero pôde ser confirmada pelos aspectos de gotejamento encontrados nas proximidades do conjunto amortecedor, onde se observou que o mesmo havia escorrido.

Este fato permitiu inferir que ocorreu algum tipo de aquecimento localizado no conjunto do amortecedor, cuja fonte seria de origem externa ou interna.

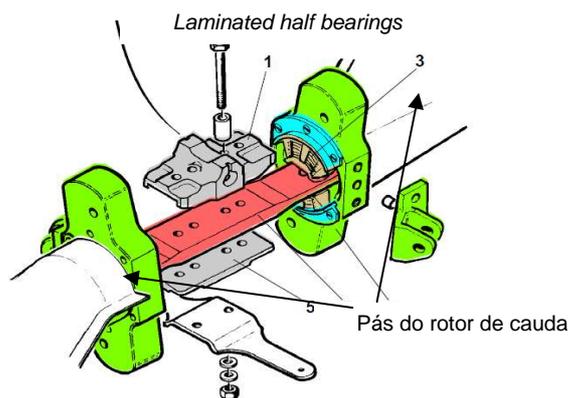
Figura 4 - Montagem dos *laminated half bearings* em conjunto com as pás (lâminas) do rotor de cauda
