RELATÓRIO FINAL
A - 046/CENIPA/2014

<u>OCORRÊNCIA:</u>	ACIDENTE
<u>AERONAVE:</u>	PR-SER
<u>MODELO:</u>	AT-502B
<u>DATA:</u>	02DEZ2011

O presente Relatório Final refere-se ao acidente com a aeronave PR-SER, modelo AT-502B, ocorrido em 02DEZ2011, classificado como perda de controle no solo.

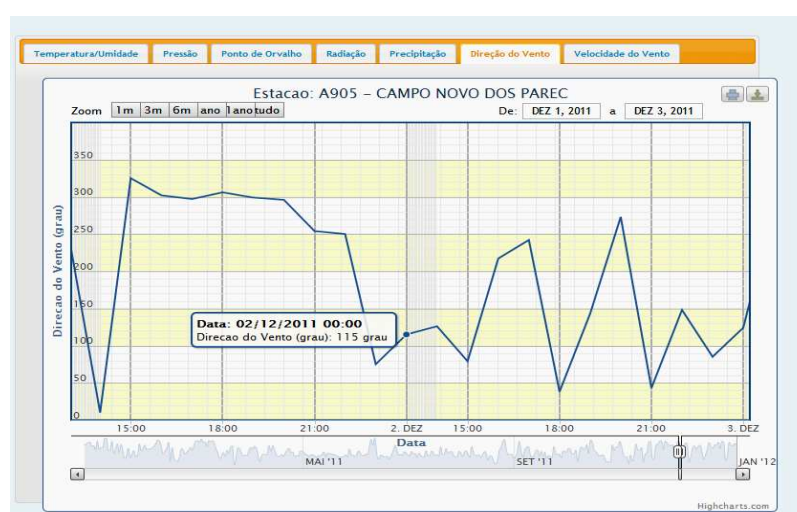
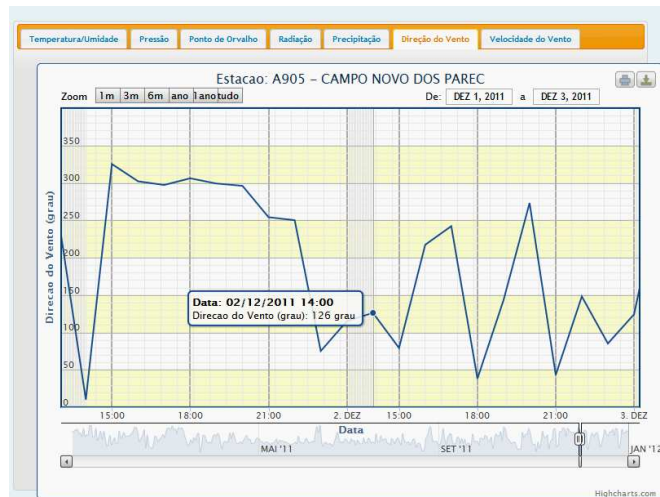
Figura 1 - Direção do vento em Campo Novo dos Parecis em 02DEZ2011.
Fonte: Instituto Nacional de Meteorologia, disponível em www.inmet.gov.br.

Figura 2 - Direção do vento em Campo Novo dos Parecis em 02DEZ2011.

Com base nas informações constantes das figuras 1 e 2, estima-se que a direção do vento no local da ocorrência, às 12h45min, no dia 02DEZ2011, variava entre 115° e 126°.

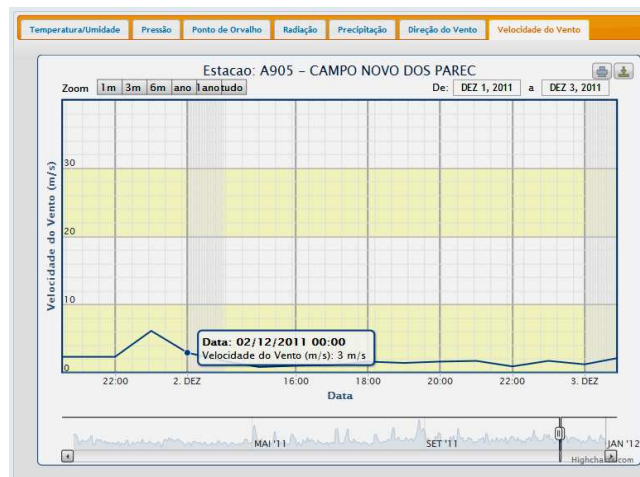
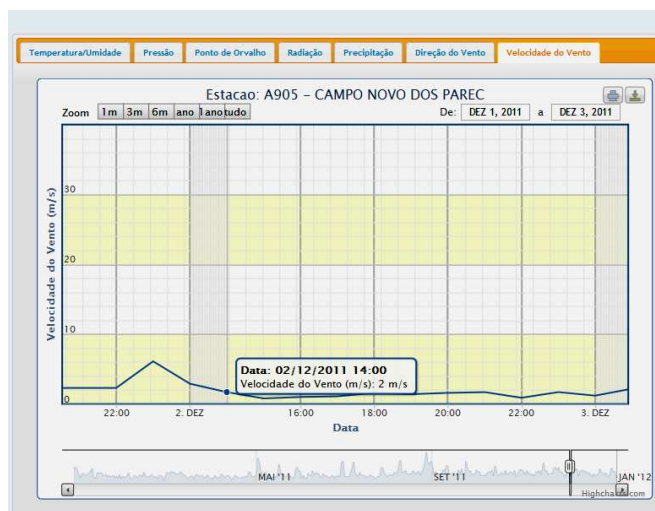
Figura 3 - Intensidade do vento em Campo Novo dos Parecis em 02DEZ2011.

Figura 4 - Intensidade do vento em Campo Novo dos Parecis em 02DEZ2011.

Com base nas informações constantes das figuras 3 e 4, estima-se que a intensidade do vento no local da ocorrência, às 12h45min, no dia 02DEZ2011, variava entre 3m/seg (aproximadamente 6kt) e 2m/seg (aproximadamente 4kt).

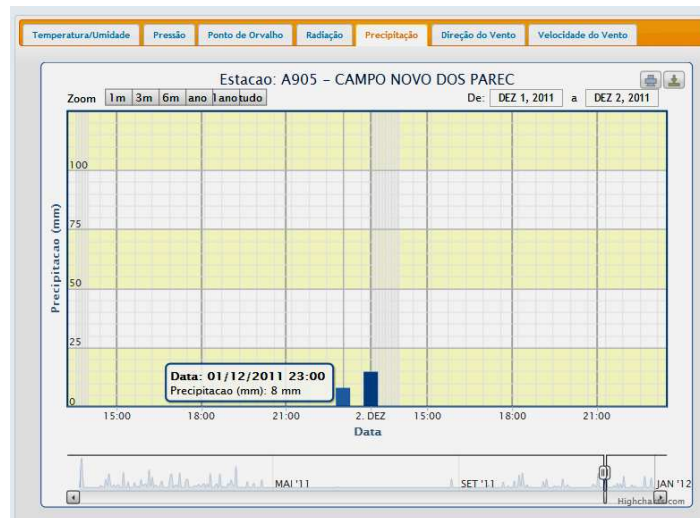
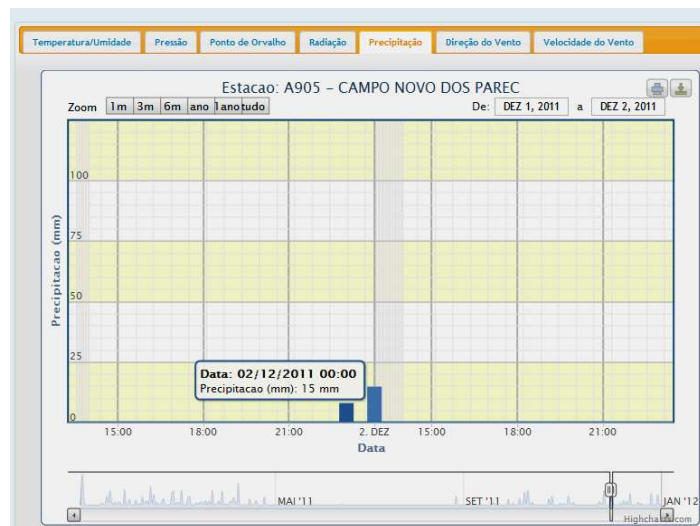
Figura 5 - Registro de precipitação de 8mm, às 23h do dia 01DEZ2011.

Figura 6 - Registro de precipitação de 15mm, à 00h do dia 02DEZ2011.

Com base nas informações constantes das figuras 5 e 6, é possível constatar que houve precipitação na região de Campo Novo dos Parecis, de 8mm, às 23h do dia 01/DEZ/2011, e de 15mm, à 00h do dia 02DEZ2011.

Não havia poças ou trechos alagados, contudo a pista estava molhada em decorrência das precipitações ocorridas às 23h00min do dia anterior (8mm) e às 00h00min do mesmo dia (15mm).

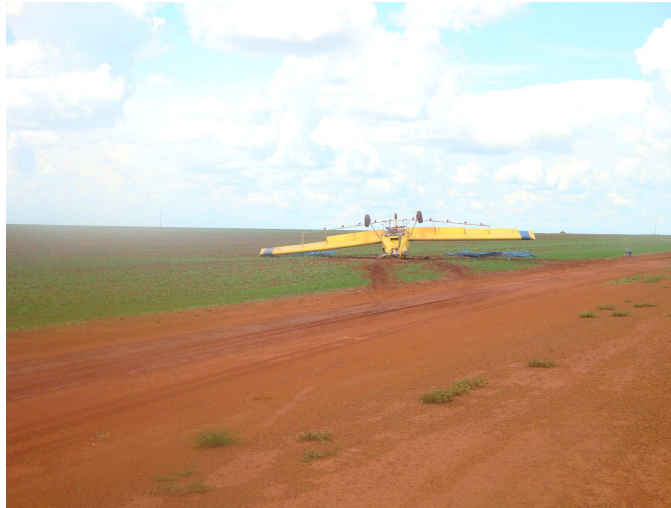
Por ocasião do acidente, a superfície da pista encontrava-se molhada, não havendo poças ou trechos alagados.

Figura 7 - Característica do tipo de piso da pista de SJTO.

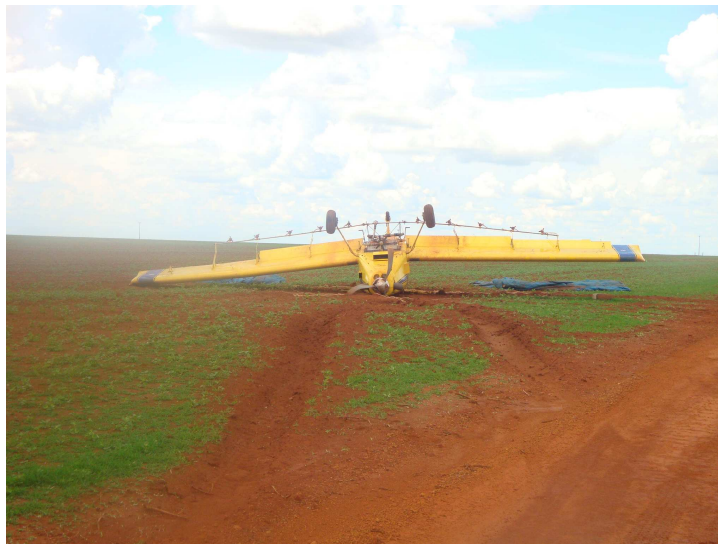
A aeronave perdeu a reta, saindo pela lateral esquerda da pista. Em seguida, as duas rodas do trem de pouso principal caíram em pequena depressão existente no terreno, acarretando o capotamento do monomotor.

Figura 8 - Piso da área de escape da pista com baixo nível de compactação, conforme indicação.

O Aeródromo de São José, MT (SJTO) era compatível com a operação da aeronave, porém não possuía uma área de escape adequada.

Nas laterais da pista, havia uma plantação de soja com pequenas depressões que se transformaram em obstáculos, agravando as consequências de uma saída de pista durante a corrida após o pouso.

A existência de depressões próximas à pista resultou no agravamento da situação, ocasionando o capotamento da aeronave e consequentes danos estruturais.

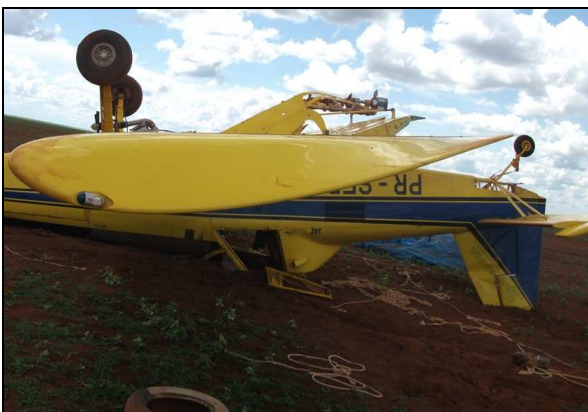
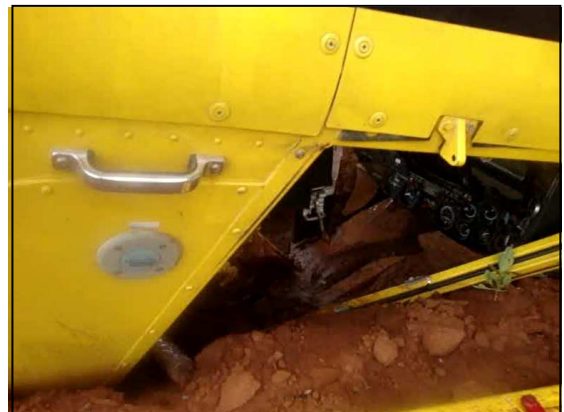
As treliças de reforço mantiveram a integridade estrutural da cabine, apesar de a aeronave ter parado no dorso.

Figuras 9 e 10 - As treliças de reforço da cabine impediram que o peso da aeronave esmagasse o piloto e comprimisse a porta de acesso à cabine em posição invertida, parcialmente soterrada.

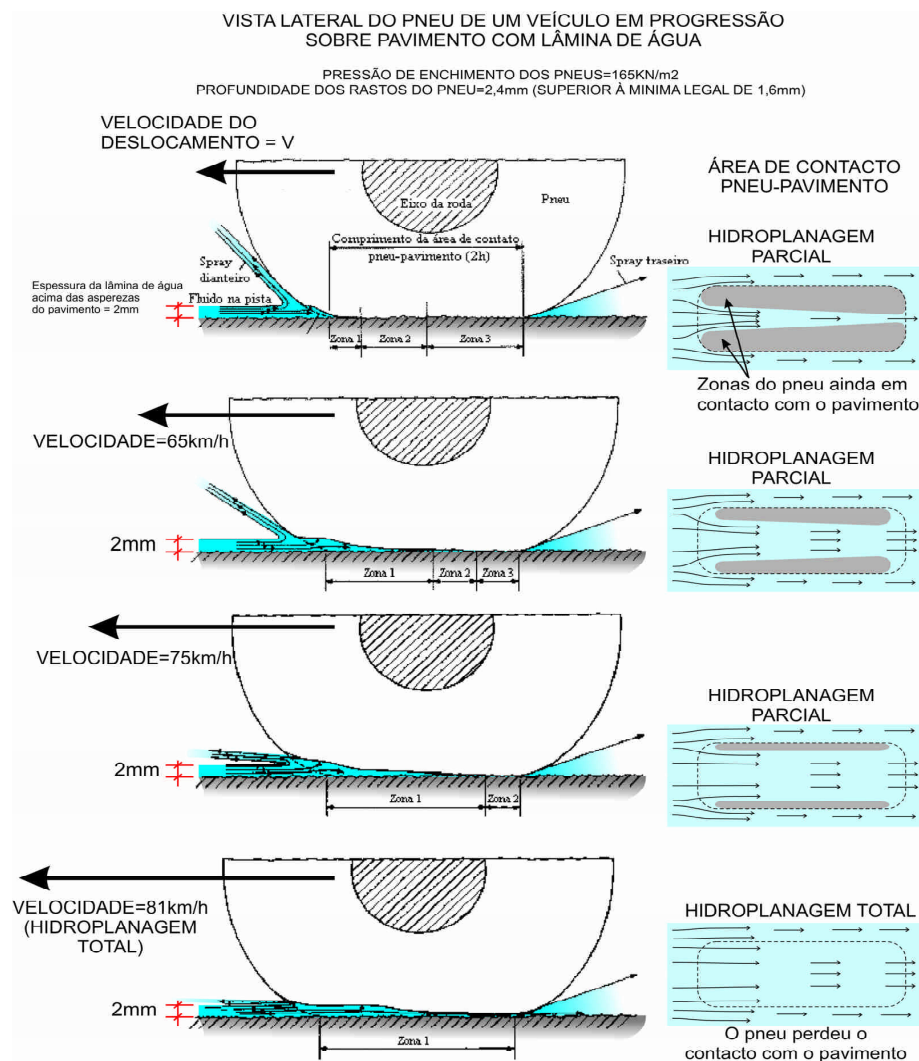
A introdução de água na pista leva à hidroplanagem dinâmica. Conforme pode ser observado na figura 11, a lâmina de fluido na pista cria um arrasto adicional sobre o pneu, produzindo um elevado padrão de pulverização (*spray* dianteiro).

Figura 11 - Vista lateral de um pneu em progressão sobre um pavimento com lâmina d'água. Fonte: O Perigo Grave da Hidroplanagem: Formulação de Cálculo e Propostas para Resolução dos Problemas.

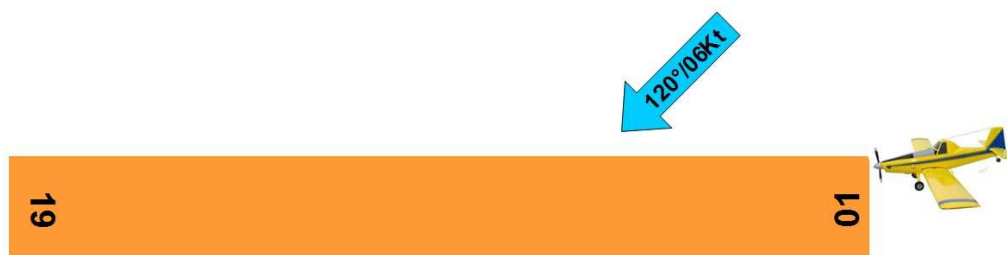
O piloto efetuou o pouso na pista 01, rumo 010°. Dessa forma, durante o pouso, o vento estava dentro dos limites para aeronave, com uma componente de cauda e uma componente lateral, ambas inferiores a 6kt, conforme figura 12.

Desse modo, o vento, por si só, seria pouco eficiente no sentido de desviar a trajetória da aeronave durante a corrida após o pouso, porém, caso o fizesse, a tendência seria de perda de reta para esquerda.

Figura 12: Representação do vento estimado no momento do pouso.
