COMANDO DA AERONÁUTICA
CENTRO DE INVESTIGAÇÃO E PREVENÇÃO DE
ACIDENTES AERONÁUTICOS

RELATÓRIO FINAL
A - 080/CENIPA/2014

<u>OCORRÊNCIA:</u>	ACIDENTE
<u>AERONAVE:</u>	PR-VAJ
<u>MODELO:</u>	AT-502B
<u>DATA:</u>	22ABR2014

O presente Relatório Final refere-se ao acidente ocorrido com a aeronave de marcas PR-VAJ, modelo AT-502B, em 22ABR2014, classificado como perda de controle em voo.

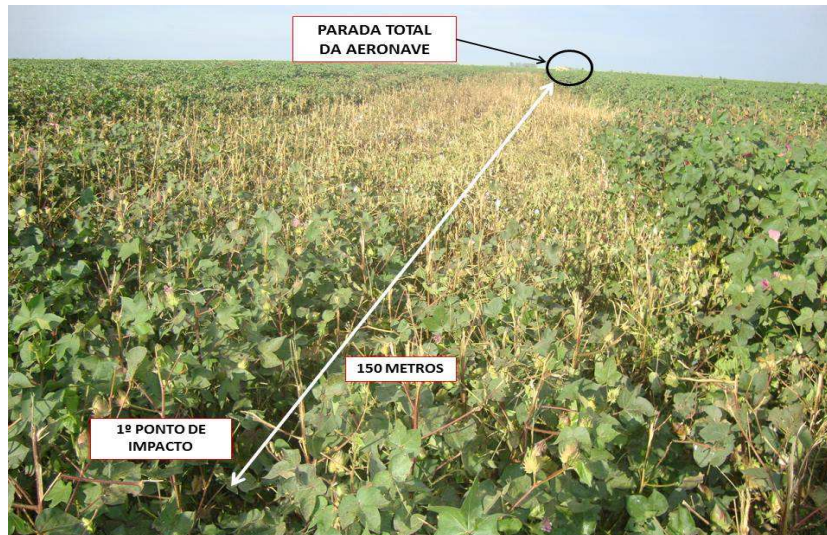
Marcas deixadas pela aeronave na plantação de algodão indicaram que o primeiro impacto contra o solo ocorreu quando a aeronave se encontrava com inclinação de asas para a direita.

A aeronave tocou primeiramente com o trem de pouso principal direito na plantação de algodão, tendo percorrido uma distância de aproximadamente 150 metros até pilonar (figura 1).

Figura 1 – Trajetória da aeronave no solo.

A resistência oferecida ao deslocamento da aeronave no solo, pela plantação de algodão, culminou com o pilonamento dela ao final do percurso de 150m.

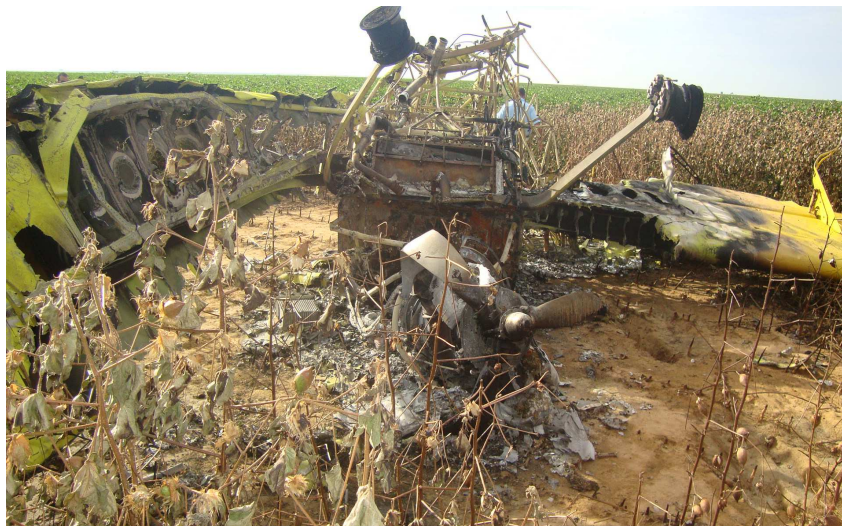
Após a parada total, a aeronave foi consumida completamente pelo fogo.

Após pilonar, a aeronave ficou com o nariz apontado para uma direção defasada de 180 graus em relação ao seu deslocamento no solo.

Os destroços ficaram concentrados (Figura 2).

Figura 2 – Destroços da aeronave.

O tanque da asa direita rompeu-se em razão da pilonagem da aeronave, causando vazamento de combustível que, em contato com uma fonte de ignição não identificada, permitiu o início do fogo.
