**COMANDO DA AERONÁUTICA**  
**CENTRO DE INVESTIGAÇÃO E PREVENÇÃO DE**  
**ACIDENTES AERONÁUTICOS**

**RELATÓRIO FINAL**  
**A - 018/CENIPA/2014**

| <b><u>AERONAVE:</u></b> | <b>PR-YRG</b> |

O presente Relatório Final refere-se ao acidente com a aeronave PR-YRG, modelo 430, ocorrido em 23SET2012, classificado como colisão com obstáculo no solo.

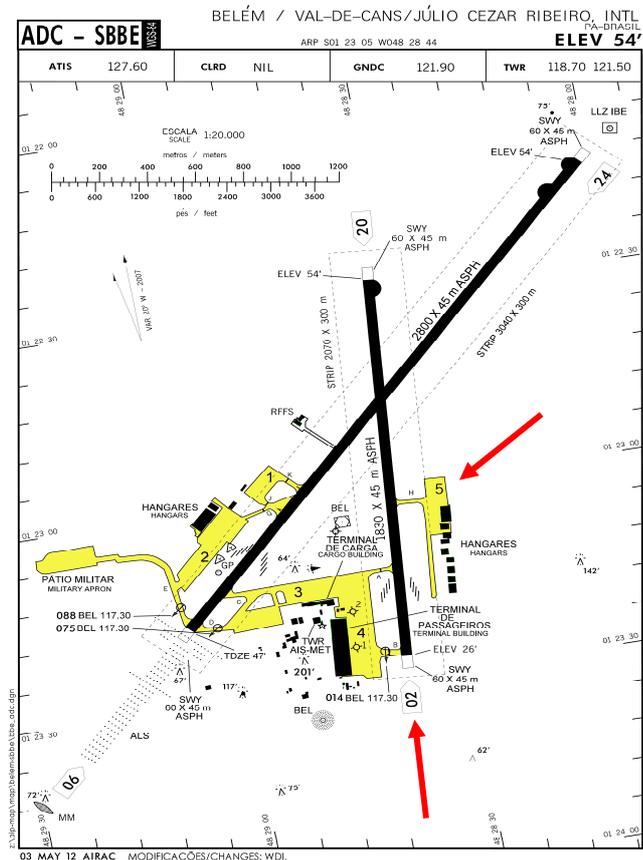
O local pretendido para estacionar o helicóptero, localizado no pátio nº5 apresentava-se seco e não dispunha de sinalização horizontal para a manobra de estacionamento na categoria da aeronave (helicóptero), apenas a sinalização do local de parada.

Figura 1 - Posicionamento do pátio nº5 e da pista 02 de SBBE.

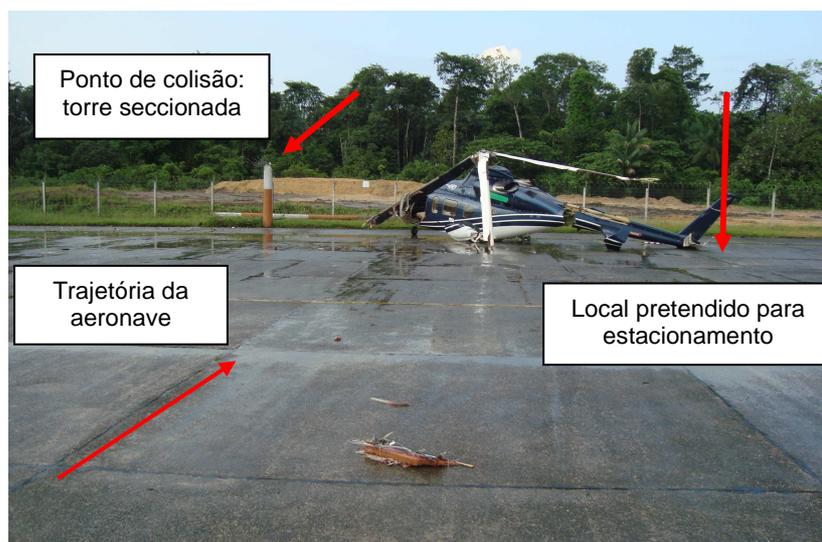
O primeiro impacto ocorreu entre uma das pás do rotor principal e a torre de concreto, na altura do plano de rotação das pás, aproximadamente a 3,5 metros de altura, em um ângulo nulo. Em seguida, as demais pás colidiram até o seccionamento da torre.

Durante a sequência de impactos, a aeronave girou no sentido anti-horário em torno do seu eixo vertical, cerca de 135 graus até a sua parada total.

Próximo à trajetória de deslocamento da aeronave, havia duas torres de iluminação na extremidade do pátio.

Figura 2 - Croqui da área do acidente.

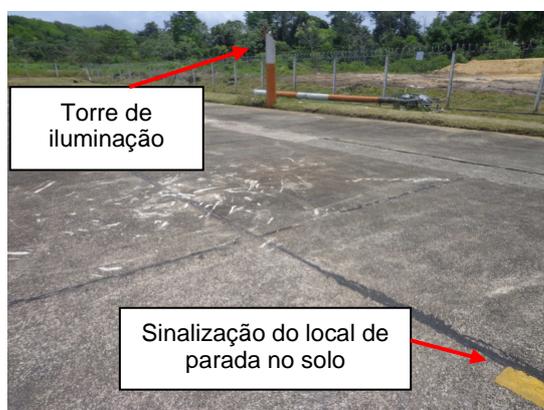
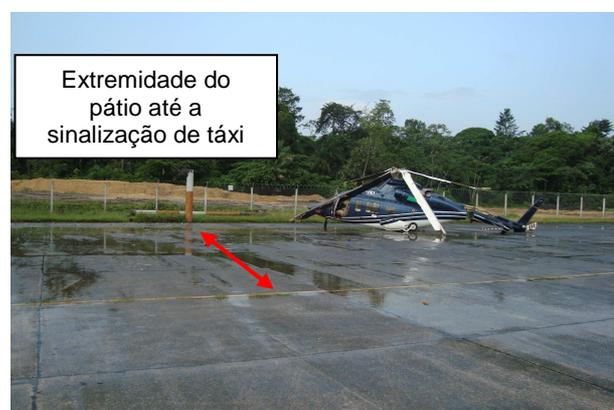
Figuras 3 e 4 - Distância entre a sinalização horizontal existente no solo e a extremidade do pátio.

O copiloto, no comando da aeronave no momento, ingressou no pátio nº5 obedecendo à sinalização horizontal existente, seguindo a faixa amarela para táxi, que se estendia paralelamente à extremidade do pátio, distante cerca de 22,20m.

A área de giro para o estacionamento ficava a uma distância de 22,20 metros da extremidade do pátio e da sinalização horizontal. Esta distância era suficiente, considerando a envergadura da aeronave, que media 12,82 metros, mas permitia o táxi em segurança apenas se fosse realizado sobre a faixa.

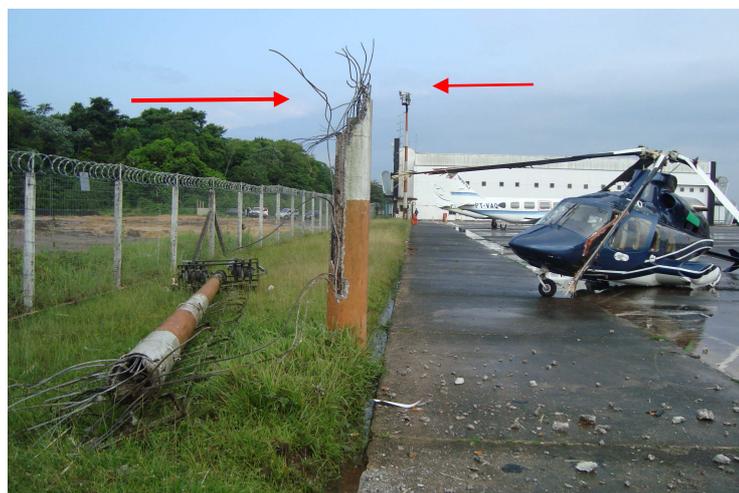
Figura 5 - Torres de iluminação na extremidade do pátio.

Próximo ao local desejado para o estacionamento havia uma torre de concreto para iluminação do pátio.

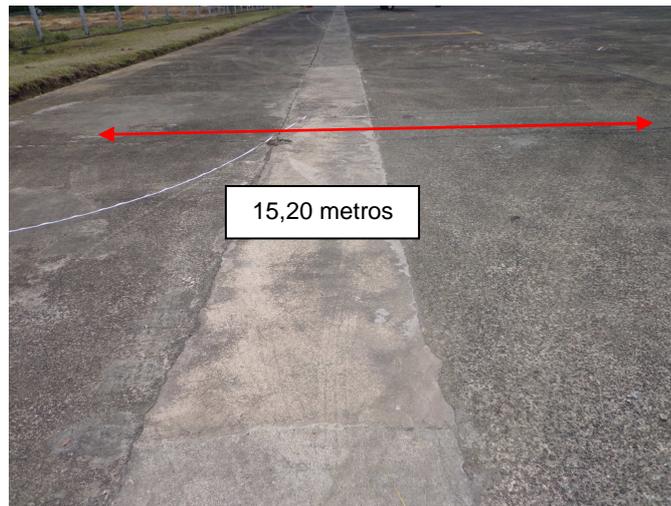
Figura 6 - Distância entre a extremidade do pátio e o local de estacionamento.

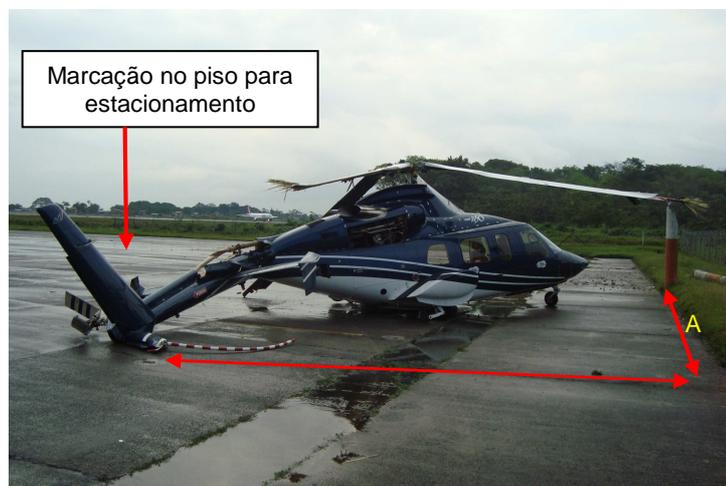
Figura 7 - Distância entre o poste e o prolongamento da marca de estacionamento A: 13,5m.

Desse modo, para o piloto do PR-YRG atingir o local sinalizado para estacionamento, era necessário manobrar a aeronave em curva. Nessa situação, a curva foi realizada a menos de 6,5m da torre, acarretando na colisão.
