**COMANDO DA AERONÁUTICA**  
**CENTRO DE INVESTIGAÇÃO E PREVENÇÃO DE**  
**ACIDENTES AERONÁUTICOS**

**RELATÓRIO FINAL**  
**A - 047/CENIPA/2013**

<b><u>OCORRÊNCIA:</u></b>	<b>ACIDENTE</b>
<b><u>AERONAVE:</u></b>	<b>PT- CMT</b>
<b><u>MODELO:</u></b>	<b>95-B55</b>
<b><u>DATA:</u></b>	<b>15DEZ2010</b>

O presente Relatório Final refere-se ao acidente com a aeronave PT-CMT, modelo 95-B55, ocorrido em 15DEZ2010, classificado como com trem de pouso.

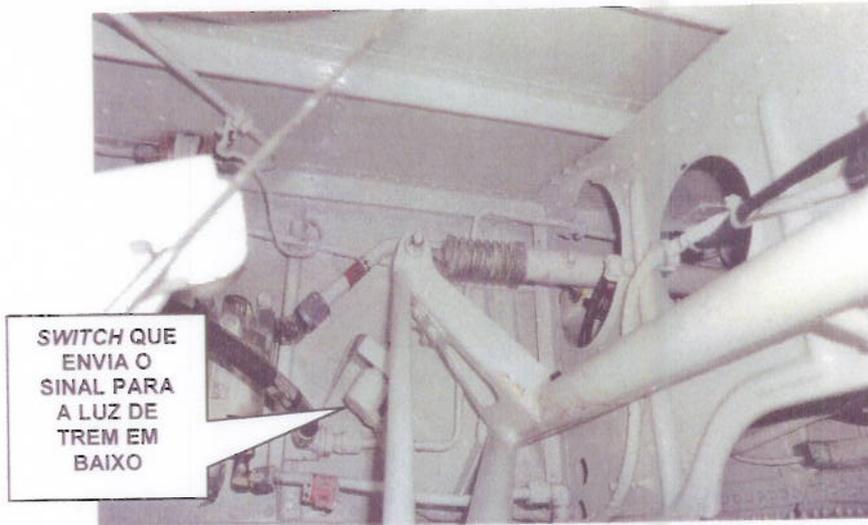
SWITCH QUE ENVIA O SINAL PARA A LUZ DE TREM EM BAIXO

(AERONAVE SEMELHANTE)

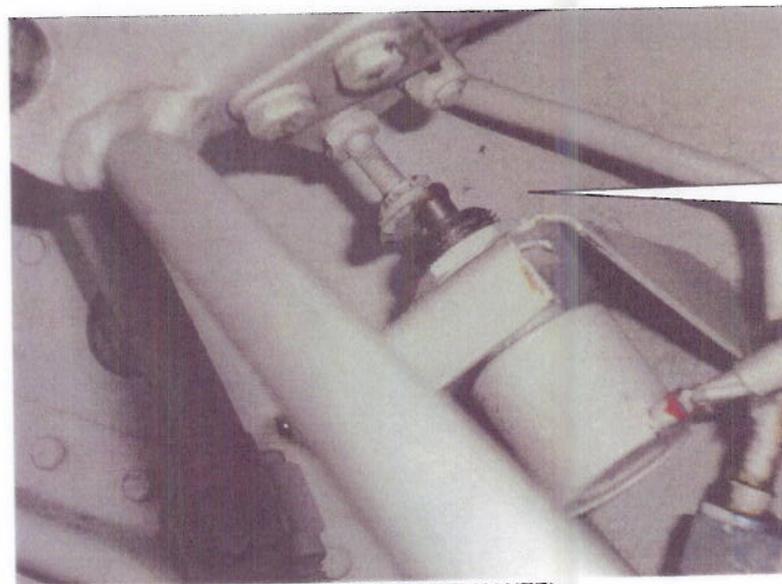
SWITCH ACIONADO (TREME EM BAIXO)

(AERONAVE SEMELHANTE)

Na sequência, o trem posicionado em baixo teria permitido que a haste em "V" acionasse o *switch* de trem em baixo, justificando o fato de o piloto ter reportado que não observou nenhuma anormalidade nas luzes de indicação.

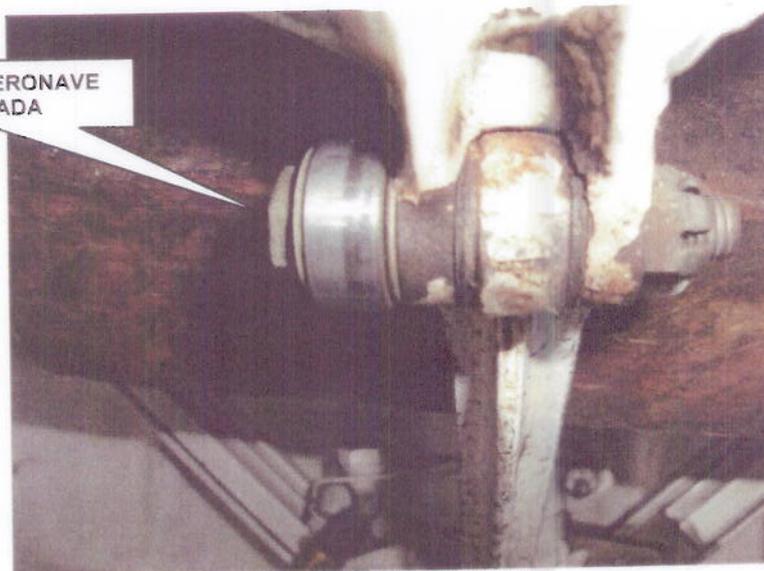
ROLLER DA AERONAVE  
ACIDENTADA

(AERONAVE ACIDENTADA)

Durante a Ação Inicial foi observado que o rolete do trem de pouso (*roller uplock*) avariado se encontrava com o movimento restrito, com evidências de deficiente lubrificação e corrosão.

O fato de um dos roletes de travamento de trem em baixo se encontrar emperrado, com evidências de corrosão e inadequada ou falta de lubrificação, comprometeu o funcionamento do sistema de trem de pouso, que por sua vez exigia um adequado sincronismo de seus componentes. Estes fatos remetem à inadequada manutenção realizada na aeronave.

As evidências de corrosão e da falta ou da inapropriada lubrificação do rolamento (*uplock roller*) do sistema de retração do trem de pouso principal esquerdo revelaram a inadequada manutenção da aeronave, o que impediu o travamento do trem de pouso durante o travamento.

Reavaliar os métodos utilizados pela Oficina Poty Revisões de Aeronaves Ltda., mantenedora da aeronave acidentada, nas inspeções das aeronaves modelo 95-B55, buscando se certificar de que o procedimento de lubrificação dos *uplock rollers* do trem de pouso principal atende fielmente ao estabelecido na AD 72-22-01.

Certificar-se de que o procedimento de lubrificação dos *uplock rollers* do trem de pouso principal das aeronaves modelos 95-B55 praticado pela Ceará Táxi Aéreo atende fielmente ao estabelecido na AD 72-22-01.

Divulgar, junto aos operadores dos modelos 95-B55, os ensinamentos colhidos na presente investigação, alertando-os sobre a necessidade de se certificarem do livre movimento dos *uplock rollers* dos trens de pouso principais das aeronaves, durante a realização da inspeção antes do voo.

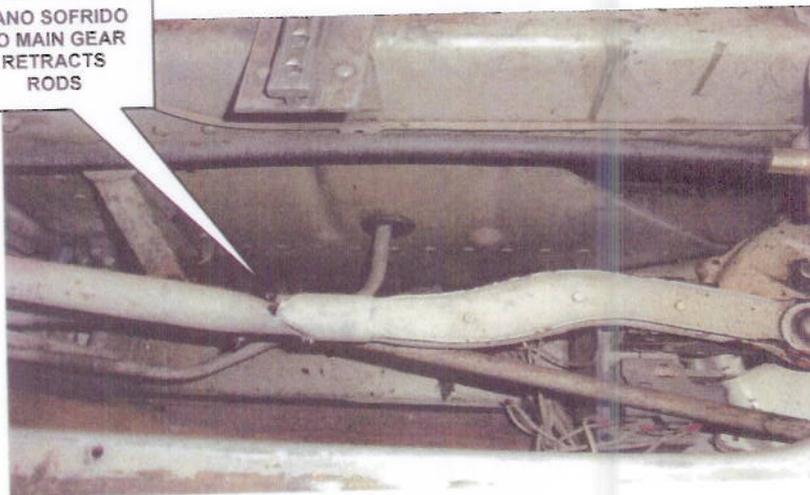
Os danos sofridos no sistema de abaixamento e retração do trem de pouso comprometeram os seguintes componentes:

- 1) *main gear retract rod*;
- 2) *support assembly*;
- 3) *brace assembly*; e
- 4) *main landing gear down-lock torsion spring*.

DANO SOFRIDO  
NO MAIN GEAR  
RETRACTS  
RODS

Neste acidente, o *roller* danificado pode ter impedido o travamento do trem de pouso durante o processo de abaixamento, provocando a quebra dos outros componentes tais como o *main gear retract rod*, *support assembly*, *brace assembly* e *main landing gear down-lock torsion spring*.

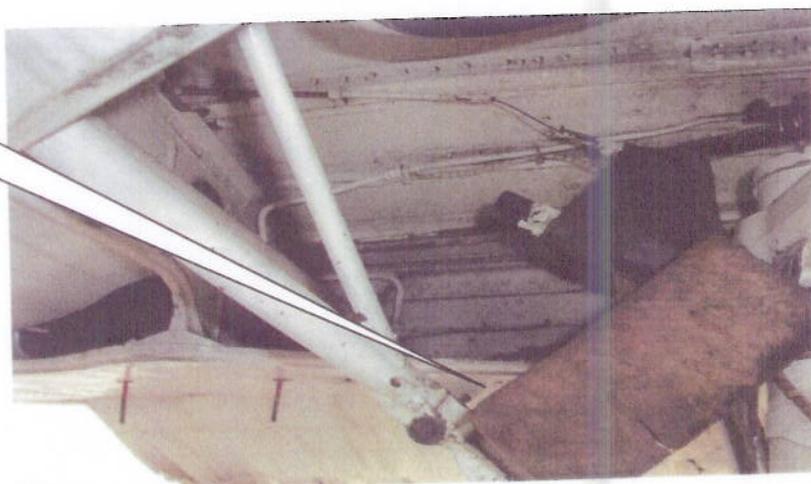
APOIO  
USADO PARA  
TRASLADAR  
A AERONAVE  
NO SOLO

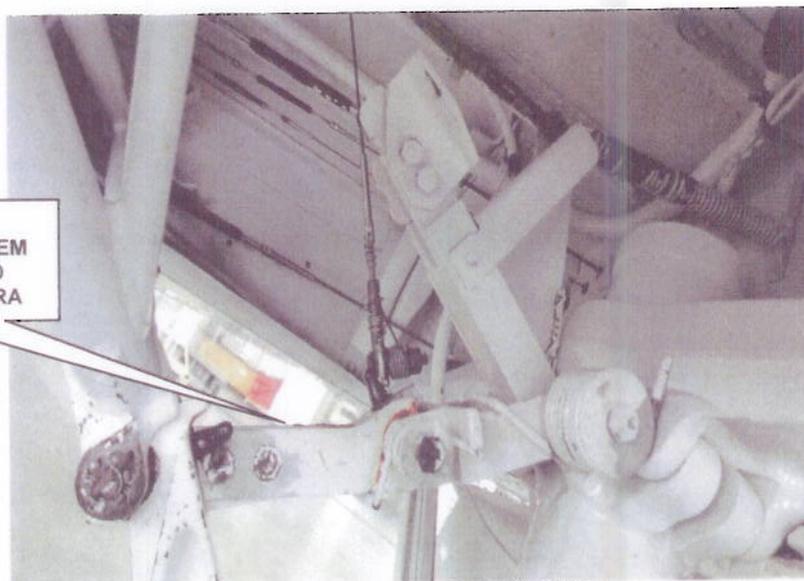
MECANISMO DE TRAVAMENTO DO TREM SUBSTITUÍDO PELO SUPORTE DE MADEIRA

(AERONAVE SEMELHANTE)

Segundo informações levantadas, os componentes do trem principal, *downlock retract*, *uplock retract* e *brace assembly*, diretamente envolvidos no colapso do trem de pouso, foram substituídos após o acidente por um suporte de madeira, pelo mecânico da empresa, a fim de permitir o deslocamento da aeronave.
