COMANDO DA AERONÁUTICA
CENTRO DE INVESTIGAÇÃO E PREVENÇÃO DE
ACIDENTES AERONÁUTICOS

RELATÓRIO FINAL
A - Nº 047/CENIPA/2010

<u>OCORRÊNCIA:</u>	ACIDENTE
<u>AERONAVE:</u>	PT-DGK
<u>MODELO:</u>	U206C
<u>DATA:</u>	26 JUN 2009

O presente Relatório Final refere-se ao acidente ocorrido com a aeronave PT-DGK, modelo U206C, em 26 JUN 2009, tipificado como falha do motor em voo.

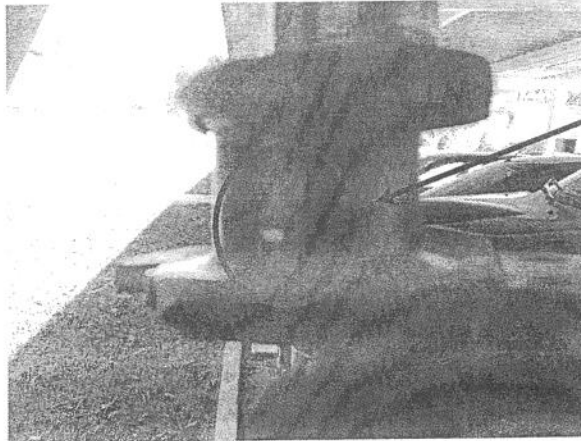
Durante a abertura do motor, foi verificado que o orifício de passagem de óleo para a lubrificação do mancal da biela nº 3 encontrava-se totalmente obstruído.

A deficiente lubrificação no mancal provocou aquecimento e desgaste nas bronzinas da biela nº 3. O material desgastado, possivelmente, fundiu-se ao orifício, obstruindo-o.

O entupimento provavelmente ocorreu por alguma partícula que aderiu ao orifício do moente, ao longo da operação do motor, restringindo a passagem do óleo.

Verificou-se que o material ali depositado era de alta dureza, provavelmente da bronzina do mancal, que se fundiu ao orifício por alta temperatura e atrito.

Não foi possível determinar como se iniciou a obstrução, que pode ter sido causada por partículas em suspensão no óleo lubrificante ou por material de desgaste devido à operação do motor.

Com a abertura do motor da aeronave, foi possível identificar que a falha ocorreu devido à deficiente lubrificação interna, em razão da obstrução do canal de lubrificação do mancal da biela nº 3, anormalidade que provocou a quebra das bielas nº 3 e nº 4, suscitando na falta de tração da aeronave.

Orifício obstruído pela usinagem do moente do eixo de manivelas

Orifício de lubrificação da biela nº 3 obstruído
