**COMANDO DA AERONÁUTICA**  
**CENTRO DE INVESTIGAÇÃO E PREVENÇÃO DE**  
**ACIDENTES AERONÁUTICOS**

**RELATÓRIO FINAL**  
**A - 127/CENIPA/2013**

<b><u>OCORRÊNCIA:</u></b>	<b>ACIDENTE</b>
<b><u>AERONAVE:</u></b>	<b>PT-HCH</b>
<b><u>MODELO:</u></b>	<b>BELL 206B</b>
<b><u>DATA:</u></b>	<b>07JUL2013</b>

O presente Relatório Final refere-se ao acidente com a aeronave PT-HCH, modelo BELL 206B, ocorrido em 07JUL2013, classificado como pane seca.

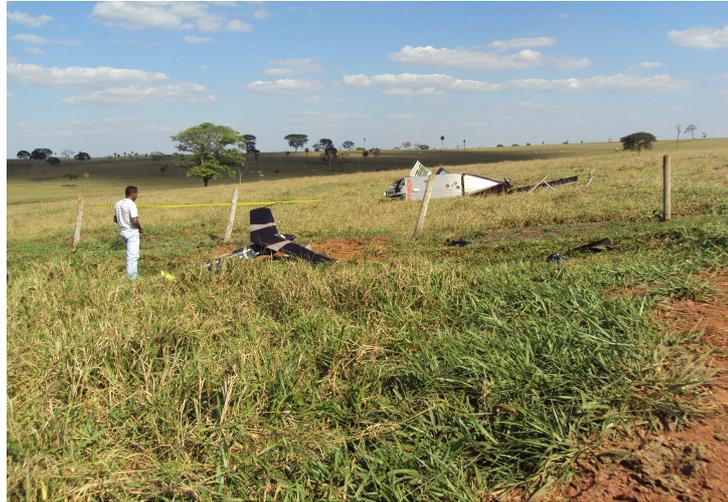
No momento do pouso, durante a manobra de autorrotação, a aeronave colidiu contra uma área irregular, de vegetação rasteira (pasto).

O primeiro impacto ocorreu com grande razão de descida, seguido de giro e de colisão de partes da aeronave contra uma cerca de arame. Houve o seccionamento da extremidade da cauda e o tombamento do helicóptero para a direita, com quebra das pás do rotor principal, dos esquis e danos variados à cabine e à fuselagem.

Não houve vazamento de combustível. Os destroços ficaram concentrados, com exceção da parte da cauda que colidiu contra a cerca.

Figura 1 - Situação geral dos destroços.

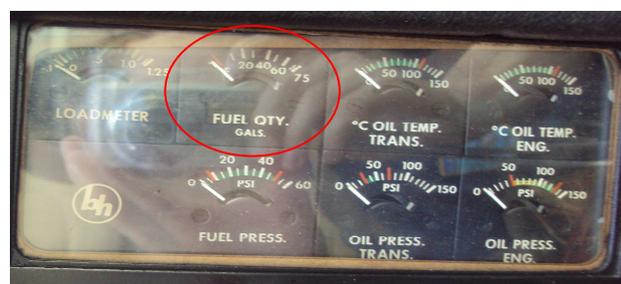
O liquidômetro, além de não possuir indicação de baixo nível de combustível, apresentava um traço vermelho para a condição de tanque vazio, conforme apresentado na figura 2.

Figura 2 - Liquidômetro instalado na aeronave.
