COMANDO DA AERONÁUTICA
CENTRO DE INVESTIGAÇÃO E PREVENÇÃO DE
ACIDENTES AERONÁUTICOS

RELATÓRIO FINAL
A - 010/CENIPA/2014

<u>OCORRÊNCIA:</u>	ACIDENTE
<u>AERONAVE:</u>	PT- JGH
<u>MODELO:</u>	C- 402B
<u>DATA:</u>	04DEZ2008

O presente Relatório Final refere-se ao acidente aeronáutico com a aeronave PT-JGH, modelo C-402B, ocorrido em 04DEZ2008, classificado como pane seca.

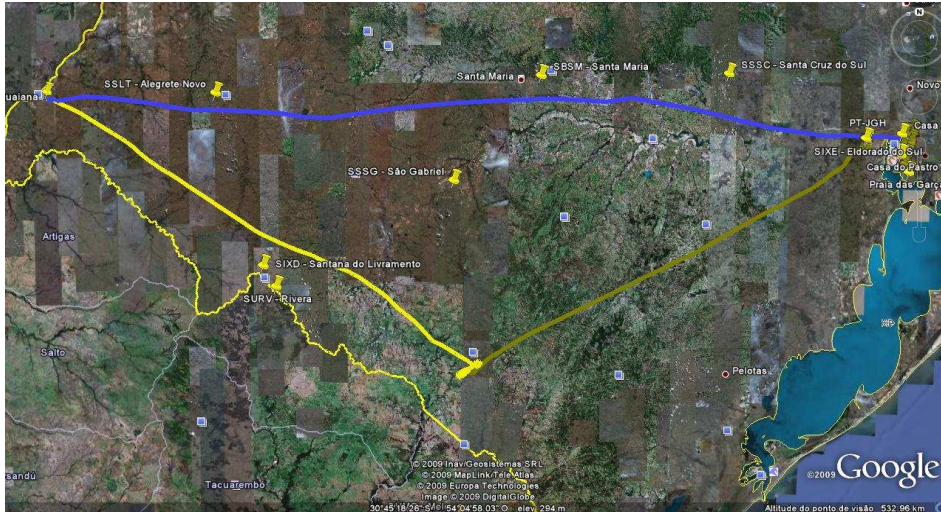
Às 17h32min (UTC), quando a aeronave já estava a 23.8NM de SBPA, em descida cruzando o FL062 (6.270ft de altura), ocorreu uma oscilação de fluxo de combustível no motor esquerdo.

O comandante, que estava na função de *pilot monitoring*, assumiu os comandos e, em seguida, houve perda de potência neste motor.

Figura 1 - Rota SBPA/SBUG/SBBG/SIXE traçada pelo PT-JGH, conforme dados do GARMIN 296.

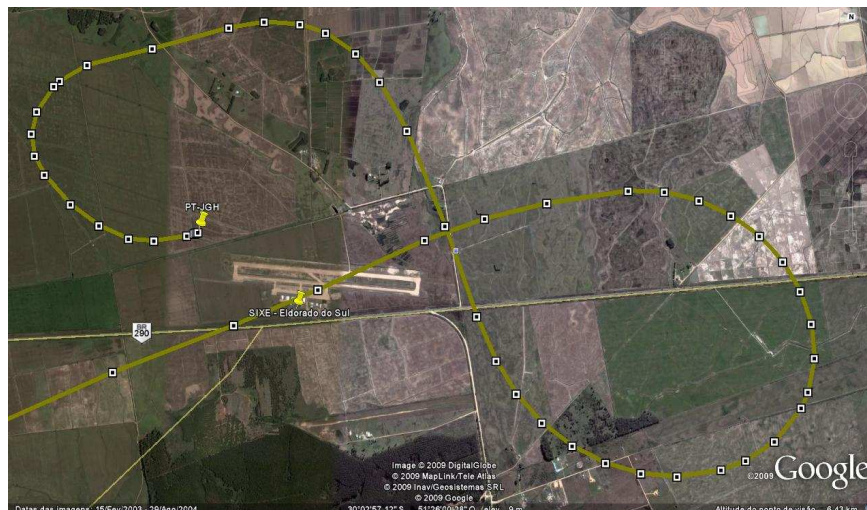
Figura 2 - Perfil do tráfego realizado em Eldorado do Sul (SIXE), até o local do pouso forçado, conforme dados do GARMIN 296.

O comandante continuou se afastando mais da pista, na perna do vento, e iniciou uma curva à esquerda, em direção à perna base da cabeceira 11.

A inclinação, neste segmento, ficou muito acentuada, com demasiada perda de altura e de velocidade (curva de grande inclinação, 112 MPH e 300 FT sobre o terreno).

Neste mesmo instante, o fluxo de combustível do motor direito oscilou e este motor também perdeu toda a sua potência.

Julgando que a aeronave não mais conseguiria alcançar a pista, pois já estavam a 46ft de altura e com velocidade de 91MPH, o copiloto baixou o trem de pouso e, ainda, com as asas niveladas, embandeirou as hélices dos dois motores e baixou todo os flapes.
