**COMANDO DA AERONÁUTICA**  
**CENTRO DE INVESTIGAÇÃO E PREVENÇÃO DE**  
**ACIDENTES AERONÁUTICOS**

**RELATÓRIO FINAL**  
**A - 039/CENIPA/2013**

<b><u>OCORRÊNCIA:</u></b>	<b>ACIDENTE</b>
<b><u>AERONAVE:</u></b>	<b>PT-KAS</b>
<b><u>MODELO:</u></b>	<b>182P</b>
<b><u>DATA:</u></b>	<b>30JAN2011</b>

O presente Relatório Final refere-se ao acidente com a aeronave PT-KAS, modelo 182P, ocorrido em 30JAN2011, classificado como colisão em voo controlado com o terreno (CFIT).

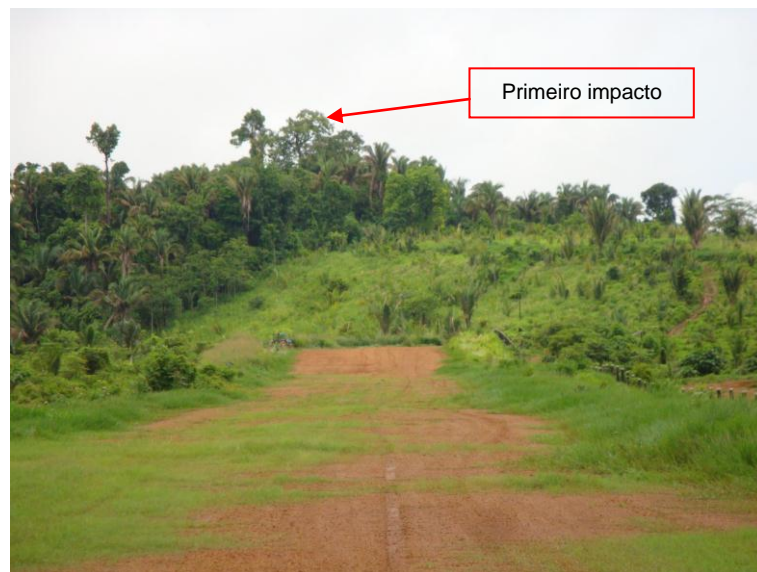
A pista de pouso era de piçarra, localizada na fazenda União, possuía 580 metros de extensão e 34 metros de largura, com cabeceiras de rumo 160° e 340°.

Logo após a cabeceira 34, na reta de decolagem, havia uma depressão com cerca 30 metros de profundidade, seguida de um morro (40 metros de altura) com árvores de até 40 metros de altura.

Figura nº1 Vista da pista de pouso no rumo 160 graus.

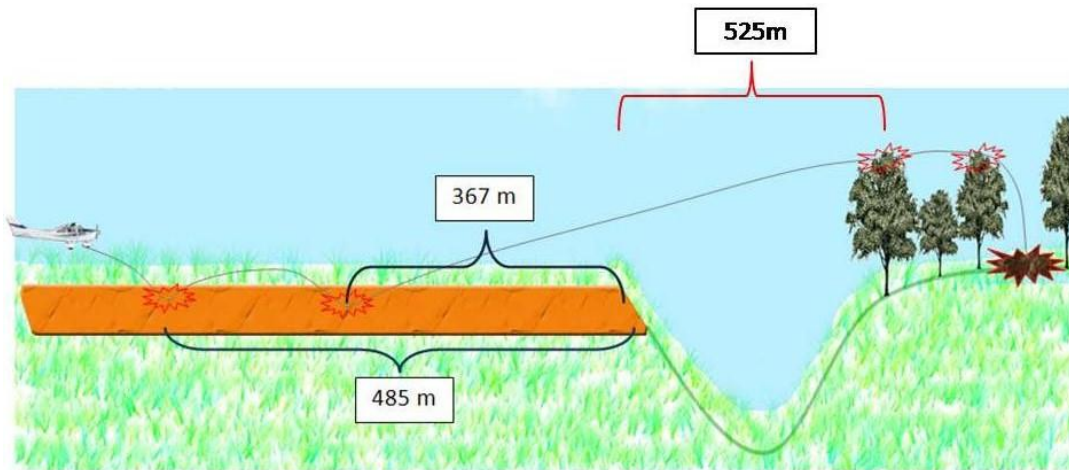
Analisando-se o perfil da pista e sua reta de decolagem no sentido 16/34, no momento do acidente, foi considerado como sendo o provável perfil da arremetida a situação apresentada na figura a seguir.

Figura nº4 Provável perfil de arremetida

Considerou-se que, desde o primeiro toque até o momento do segundo toque, havia distância disponível para que o piloto efetuasse o pouso com sucesso, pois ele necessitava de menos de 216 metros para a parada da aeronave e, no momento do segundo toque na pista, havia 367 metros disponíveis antes de chegar à depressão ao fim da cabeceira 34.

Essa situação teria deteriorado a razão de subida, dificultando a transposição da árvore no eixo de decolagem, culminando na colisão contra o seu topo.
