**COMANDO DA AERONÁUTICA**  
**CENTRO DE INVESTIGAÇÃO E PREVENÇÃO DE**  
**ACIDENTES AERONÁUTICOS**

**RELATÓRIO FINAL**  
**A - 017/CENIPA/2014**

<b><u>OCORRÊNCIA:</u></b>	<b>ACIDENTE</b>
<b><u>AERONAVE:</u></b>	<b>PT-LHE</b>
<b><u>MODELO:</u></b>	<b>PA-31</b>
<b><u>DATA:</u></b>	<b>02NOV2012</b>

O presente Relatório Final refere-se ao acidente com a aeronave PT-LHE, modelo PA-31, ocorrido em 02NOV2012, classificado como falha do motor em voo.

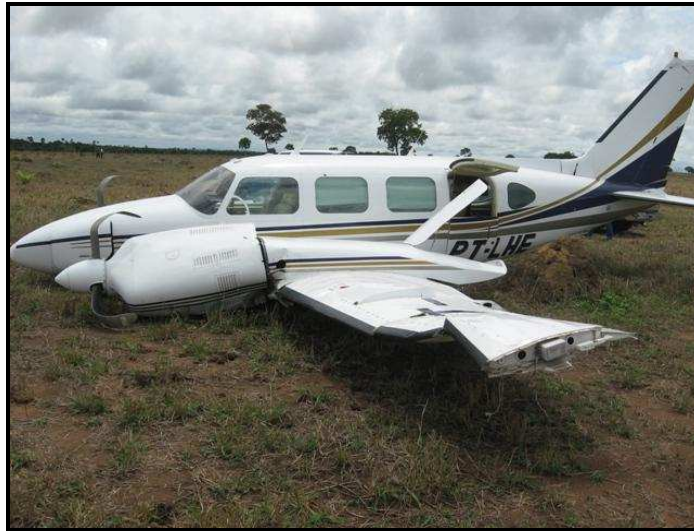
A aeronave realizou um pouso forçado, com o trem de pouso recolhido, em terreno plano e irregular, a cerca de 870ft de altitude, nas proximidades do Aeródromo de Aruanã, GO.

Figura 1 - Aeronave após o pouso forçado.

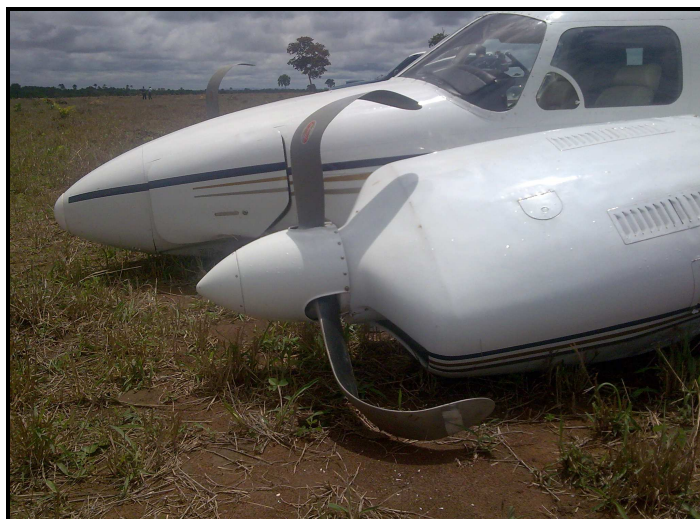
Durante a Ação Inicial, foi constatado que a aeronave realizou o pouso forçado com as hélices direita e esquerda desembandeiradas. Também foi observado que havia combustível remanescente nos tanques direito e esquerdo da aeronave.

Figura 2 - Posição da hélice esquerda após a ocorrência (desembandeirada).

Apesar de o piloto ter afirmado que executou o embandeiramento da hélice do motor inoperante, na Ação Inicial, a hélice foi encontrada em passo normal de voo.

A hélice na posição bandeira diminui o arrasto e permite ao piloto a manutenção do voo sustentável, sendo a execução deste procedimento fundamental para que a aeronave tenha desempenho adequado no voo monomotor.

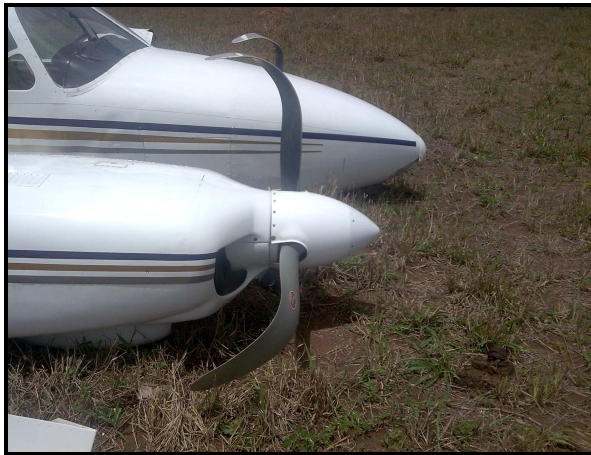
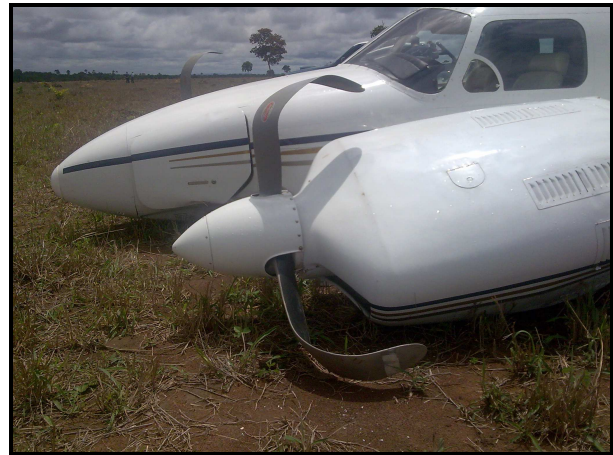
Figuras 4 e 5 - Posição semelhante das hélices direita e esquerda após o pouso forçado.
