**RELATÓRIO FINAL**  
**A - 003/CENIPA/2013**

| <b><u>AERONAVE:</u></b> | <b>PT-LOU</b> |
| <b><u>MODELO:</u></b> | <b>95-B55</b> |
| <b><u>DATA:</u></b> | <b>16FEV2012</b> |

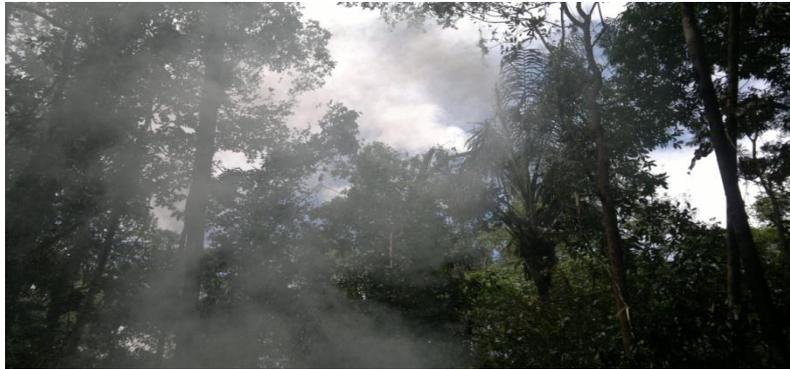
Foto 01: Área da copa das árvores na trajetória de queda da aeronave.

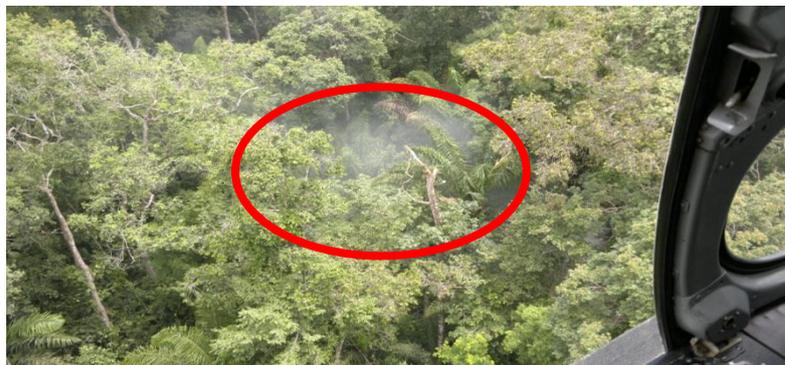
Foto 02: Detalhe do primeiro impacto da aeronave contra a copa das árvores.

Após o primeiro impacto com a copa das árvores, a aeronave assumiu uma atitude picada de aproximadamente  $90^\circ$  com relação ao solo, e com inclinação de  $45^\circ$  para a direita.

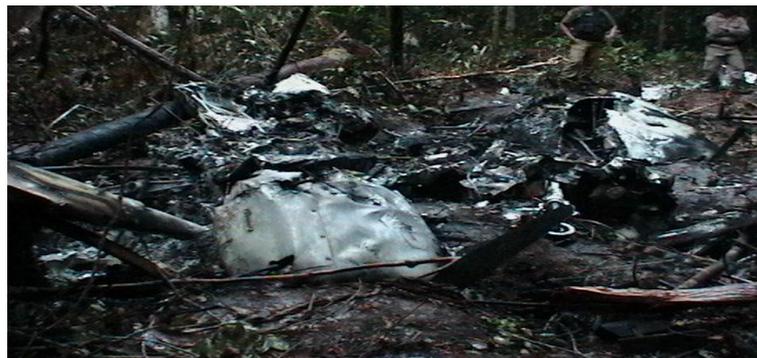
Foto 03: Situação da aeronave após o impacto.

O grau de destruição e carbonização da aeronave impediu uma melhor verificação dos equipamentos e instrumentos.

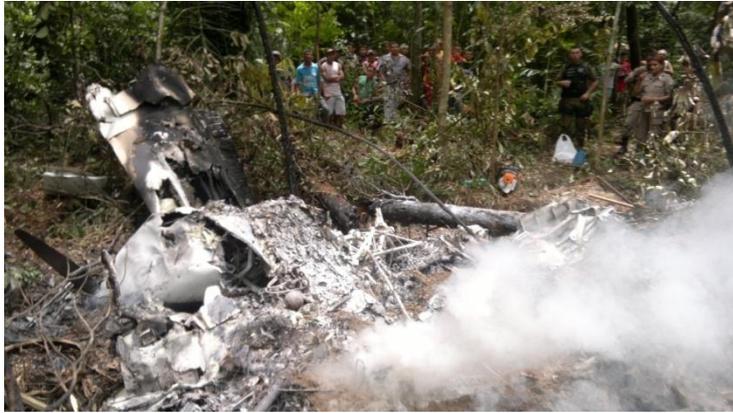
Foto 04: Situação da aeronave após o impacto.

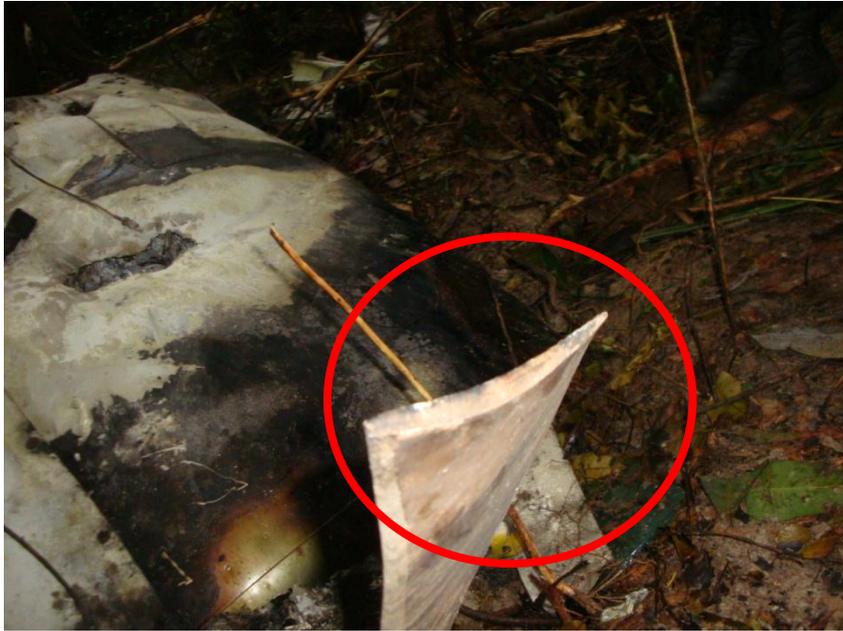
Na mesma oficina, os investigadores realizaram, ainda, a desmontagem da hélice esquerda da aeronave, do fabricante *Hartzell*, PN PHC-C3YF-2UF, número de série EB-1662. A referida hélice sofreu avarias, cortes, nas pontas das pás, conforme pode ser observado na foto 05.

Foto 05: Pá da hélice esquerda com avaria (corte) próxima à ponta.

- a) Que houve fratura nas pontas das três pás;
- b) Que as fraturas ocorreram por cisalhamento devido à sobrecarga no impacto com obstáculo no solo (árvore);
- c) Que a hélice estava em passo mínimo, ou seja, máxima rotação, no momento do impacto com o obstáculo;
- d) Que as fraturas ocorreram em estações próximas das pontas, indicando que a hélice estava em rotação e com potência;
- e) Que as pás números de série F7798, F7813 e F7836 perderam as pontas com as medidas 3 7/8" (98 mm), 4 9/16" (116 mm) e 3 5/16 (84 mm), respectivamente;
- f) As demais partes componentes da hélice esquerda foram consideradas em bom estado de funcionamento; e
- g) As pontas fraturadas das pás não foram encontradas no local do acidente.

Durante a desmontagem, foi verificado que não havia danos nos componentes internos da hélice, no entanto que houve fratura das pontas das três pás, da seguinte forma: pá #1 na estação 32 pol; pá #2 na estação 33 pol; e pá #3 na estação 33 pol. Foi constatado que as fraturas ocorreram por cisalhamento devido a sobrecarga do impacto com obstáculo no solo (árvore).

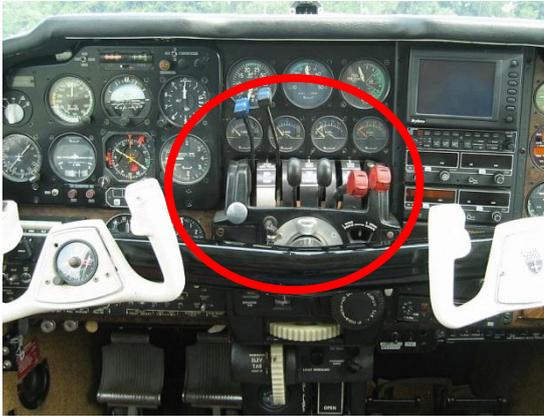
O copiloto (assento da direita e exercendo a função de instrutor) era qualificado como instrutor de voo da empresa, e estava realizando o treinamento de voo do piloto nesse tipo de aeronave. A aeronave possuía uma particularidade de inversão da posição de dois manetes em relação ao equipamento PA-31, conforme observado nas fotos 06 e 07 abaixo:

Foto 06: posição das manetes de hélice (azuis) no modelo 95-B55. (esquerda)

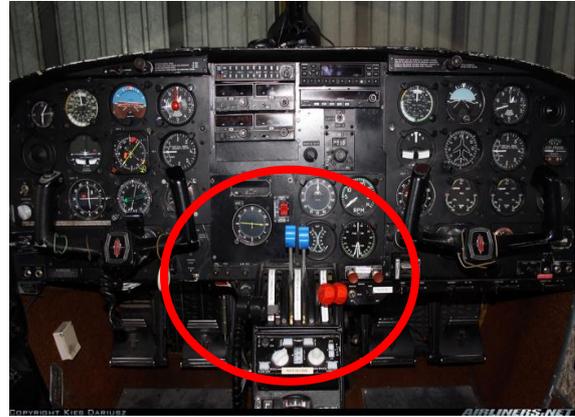
Foto 07: posição das manetes de hélice (azuis) no modelo PA-31. (direita)
