**COMANDO DA AERONÁUTICA**  
**CENTRO DE INVESTIGAÇÃO E PREVENÇÃO DE**  
**ACIDENTES AERONÁUTICOS**

**RELATÓRIO FINAL**  
**A - 064/CENIPA/2013**

<b><u>OCORRÊNCIA:</u></b>	<b>ACIDENTE</b>
<b><u>AERONAVE:</u></b>	<b>PT-MVN</b>
<b><u>MODELO:</u></b>	<b>A330-223</b>
<b><u>DATA:</u></b>	<b>25MAI2009</b>

O presente Relatório Final refere-se ao acidente com a aeronave PT-MVN, modelo A330-225, ocorrido em 25MAI2009, classificado como causado por fenômeno meteorológico.

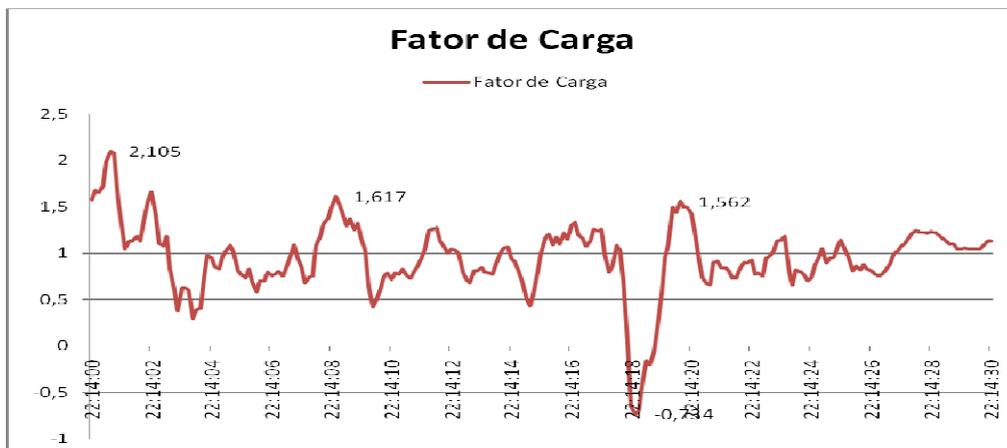
Figura 2 - Dados do Fator de carga obtido do FDR.

Na análise dos dados do FDR, foi possível constatar que a turbulência teve seu início às 22h14min(UTC) (no horário do FDR, e que o fenômeno possuía uma defasagem de quinze segundos a mais em relação ao horário da transcrição das comunicações), embora desde 22h13min33seg(UTC) já apresentasse relativa instabilidade no parâmetro de fator de carga.

O período de trinta segundos, de 22h14min(UTC) a 22h14min30(UTC), caracterizou-se pela fase mais intensa da turbulência, apresentando variações expressivas em diversos parâmetros de voo, meteorológicos e fator de carga.

Às 22h14min18seg(UTC), a aeronave passou pela variação mais intensa de fator de carga, quando submeteu-se a um fator de carga negativo de -0,773 G, seguido por um positivo de 1,562 G, ou seja, uma variação de 2,335 G, em menos de dois segundos.

No período de 22h14min30seg(UTC) à 22h16min10seg(UTC), a aeronave permaneceu sob turbulência leve até estabilizar-se na descida novamente.

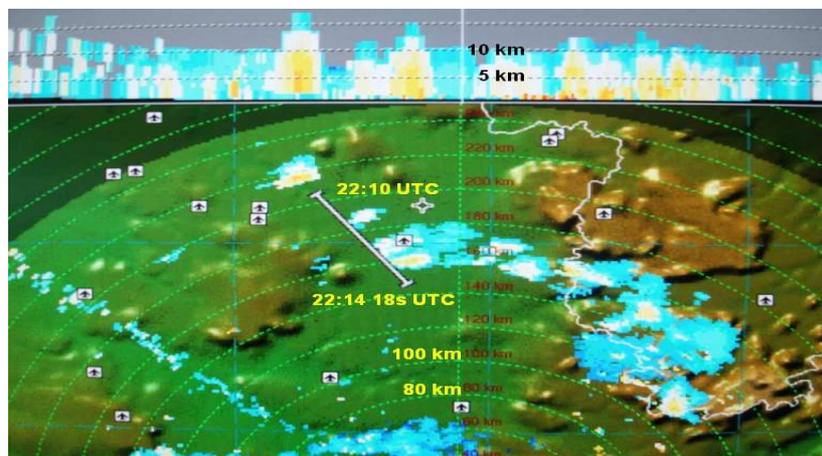
Figura 3 - Trajetória da aeronave na imagem radar de São Roque.

A figura a seguir mostra a imagem radar de São Roque das 22h15min (UTC) do dia 25MAIO2009, com o posicionamento das formações e com o segmento de reta que representa, no seu início, a posição da aeronave às 22h10min (UTC), quando a mesma cruzava 33.900 pés de altitude, e, no seu final, a posição da aeronave às 22h14min18seg (UTC), quando a mesma cruzava 26.965 pés, e sofreu o seu momento mais intenso de turbulência.

Pode-se observar que a trajetória da aeronave tangencia a formação pesada e de grande desenvolvimento vertical (cúmulo-nimbos).
