**RELATÓRIO FINAL**  
**A - Nº 046/CENIPA/2010**

<u>OCORRÊNCIA:</u>	ACIDENTE
<u>AERONAVE:</u>	PT-NIQ
<u>MODELO:</u>	EMB 711C
<u>DATA:</u>	30 NOV 2008

O presente Relatório Final refere-se ao acidente ocorrido com a aeronave PT-NIQ, modelo EMB 711C, em 30 NOV 2008, tipificado como falha de motor em voo.

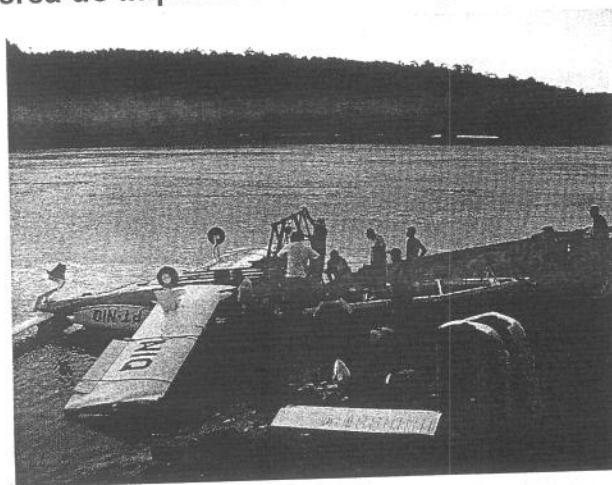
Aeronave durante a operação de retirada do rio

Após a amerissagem, a aeronave afundou na água e a correnteza a levou à posição de dorso.

A aeronave ficou submersa e sofreu avarias graves em sua estrutura durante o processo de içamento.
