**COMANDO DA AERONÁUTICA**  
**CENTRO DE INVESTIGAÇÃO E PREVENÇÃO DE**  
**ACIDENTES AERONÁUTICOS**

**RELATÓRIO FINAL**  
**A - 063/CENIPA/2013**

<b><u>OCORRÊNCIA:</u></b>	<b>ACIDENTE</b>
<b><u>AERONAVE:</u></b>	<b>PT-PAC</b>
<b><u>MODELO:</u></b>	<b>C90A</b>
<b><u>DATA:</u></b>	<b>03SET2008</b>

O presente Relatório Final refere-se ao acidente ocorrido com a aeronave PT-PAC, modelo C90A, em 03SET2008, tipificado como perda de controle no solo.

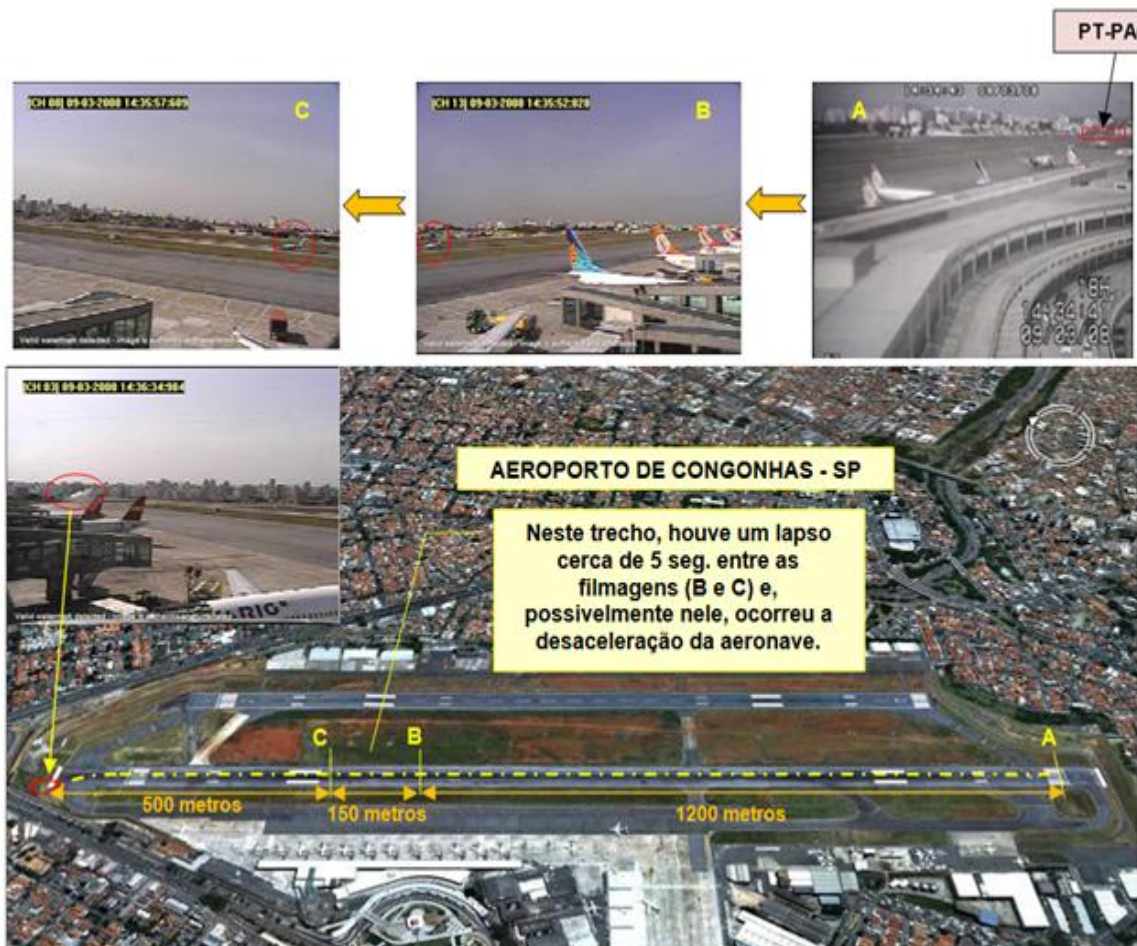
Assim, o comandante teve cerca de 500 metros restantes de pista disponível para tentar a abortiva e conseguir parar a aeronave.

Sem sucesso, sinais de fumaça (D), provenientes da parada abrupta de seus motores, foram observados na imagem.
