COMANDO DA AERONÁUTICA
CENTRO DE INVESTIGAÇÃO E PREVENÇÃO DE
ACIDENTES AERONÁUTICOS

RELATÓRIO FINAL
A - 559/CENIPA/2014

<u>OCORRÊNCIA:</u>	ACIDENTE
<u>AERONAVE:</u>	PT-RCV
<u>MODELO:</u>	EMB-810 C
<u>DATA:</u>	23NOV2007

O presente Relatório Final refere-se ao acidente com a aeronave PT-RCV, modelo EMB-810 C, ocorrido em 23NOV2007, classificado como perda de controle em voo.

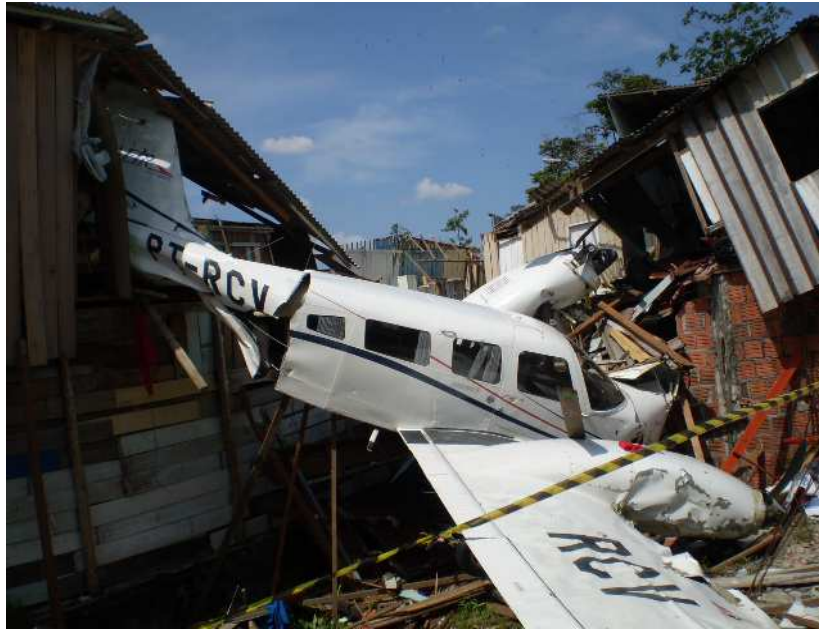
A aeronave colidiu contra residências de um bairro próximo ao Aeroclub de Flores e os destroços ficaram concentrados.

Figura 1 – Situação da aeronave no local do acidente.
