COMANDO DA AERONÁUTICA
CENTRO DE INVESTIGAÇÃO E PREVENÇÃO DE
ACIDENTES AERONÁUTICOS

RELATÓRIO FINAL
A - 052/CENIPA/2014

<u>OCORRÊNCIA:</u>	ACIDENTE
<u>AERONAVE:</u>	PT-VRV
<u>MODELO:</u>	EMB-810D
<u>DATA:</u>	01NOV2012

O presente Relatório Final refere-se ao acidente ocorrido com a aeronave PT-VRV, modelo EMB-810D, em 01NOV2012, classificado como causado por fenômeno meteorológico em voo.

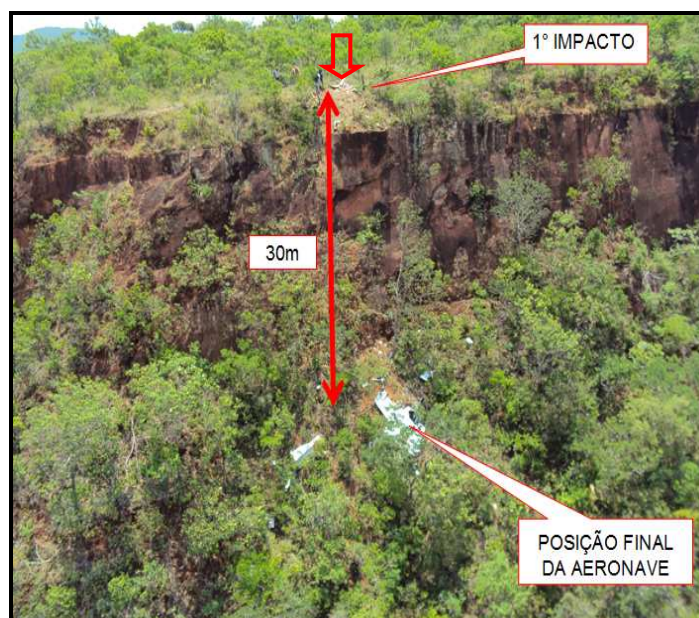
O primeiro impacto da aeronave contra o terreno ocorreu no limite lateral de um platô, a cerca de 1.640ft de altitude, nas coordenadas 15°03'52"S/055°14'59"W.

Em razão do estado de conservação da vegetação na trajetória final da aeronave, ficou evidente que o impacto contra o solo ocorreu com elevado ângulo e pouco deslocamento horizontal.

Após o primeiro impacto, a aeronave caiu pela encosta do platô, parando 30m abaixo do ponto do primeiro impacto. A seta da Figura 5 indica o sentido de deslocamento da aeronave.

Figura 5 - Ponto do 1º impacto e posição de parada final da aeronave.

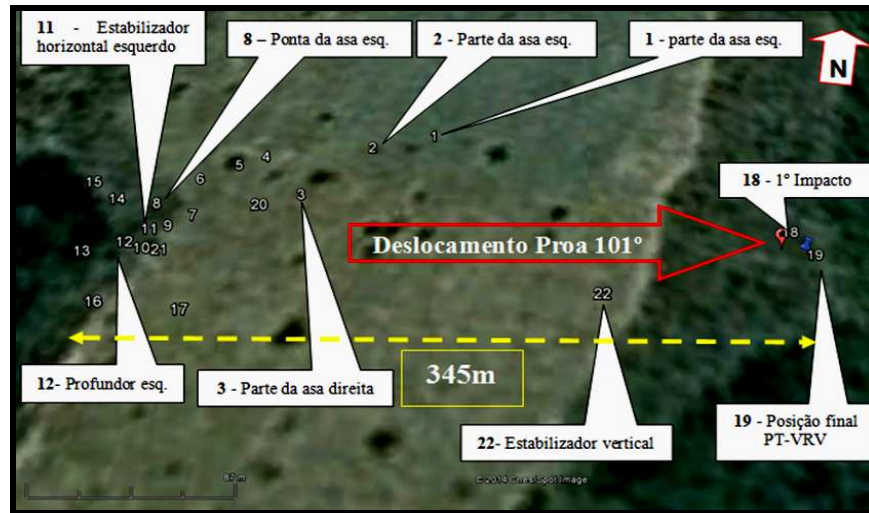
Houve separação de partes da aeronave em voo. A distribuição desses componentes no terreno permitiu a identificação aproximada da trajetória final da aeronave na proa magnética 101°.

Os destroços apresentaram uma distribuição espalhada, cobrindo uma área de, aproximadamente, 4.200m². A peça mais afastada da posição final de parada da aeronave estava a 345m.

Grande parte do estabilizador horizontal esquerdo e do profundor esquerdo estavam a cerca de 250m e 270m, respectivamente, da posição de parada final da aeronave.

Grande parte da asa direita e a ponta da asa esquerda estavam a 210m e 260m, respectivamente, da posição de parada final da aeronave.

O estabilizador horizontal direito não foi localizado, encontrando-se apenas o respectivo profundor.

Figura 6 - Distribuição dos componentes da aeronave no solo.

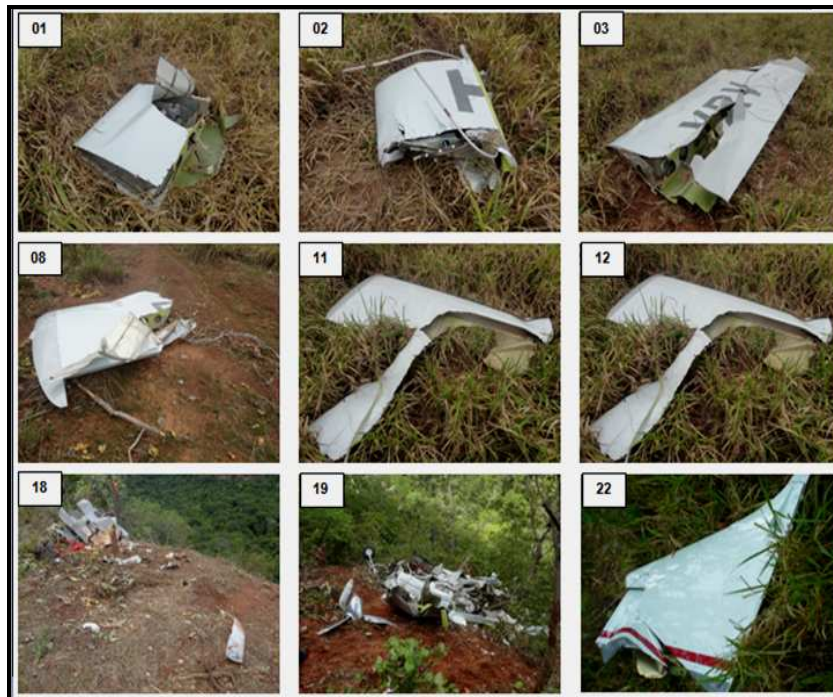
Na Figura 7, estão registradas as principais partes da aeronave que se soltaram em voo.

Figura 7 - Principais partes da aeronave que se soltaram em voo.

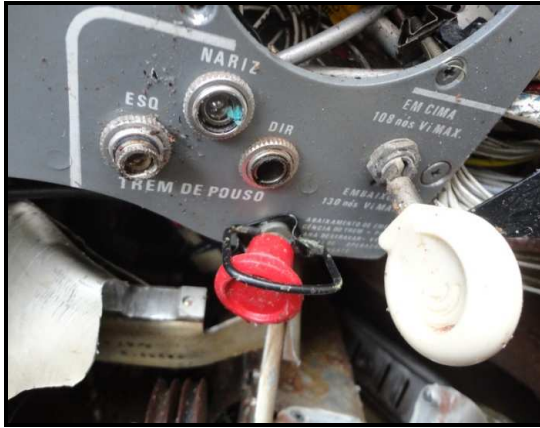
Na verificação dos destroços, foi observado que a aeronave estava com a alavanca de comando do trem de pouso na posição “embaixo”, os manetes de potência à frente e a alavanca de comando dos *flapes* em 10°.

As posições dos manetes de potência e da alavanca de comando dos *flapes* indicaram a possibilidade de movimentações decorrentes dos impactos.

Figura 8 - Alavanca de comando do trem de pouso na posição “embaixo”.

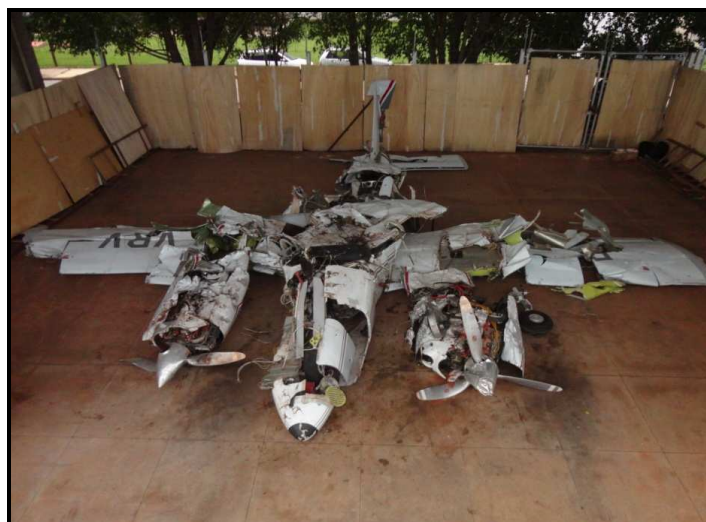
Figura 9 - Remontagem dos destroços da aeronave.

Os destroços da aeronave foram levados para a cidade de Cuiabá, MT, onde foi feita uma remontagem da aeronave (*mock-up*), a fim de serem executados exames dos pontos de ruptura.

Constatou-se que as duas asas sofreram fortes esforços estruturais de flexão, provocando a ruptura das mesmas e, conseqüentemente, de outras estruturas da aeronave.

Além disso, foi constatado que não havia indícios de corrosão ou de fadiga nas fraturas analisadas.

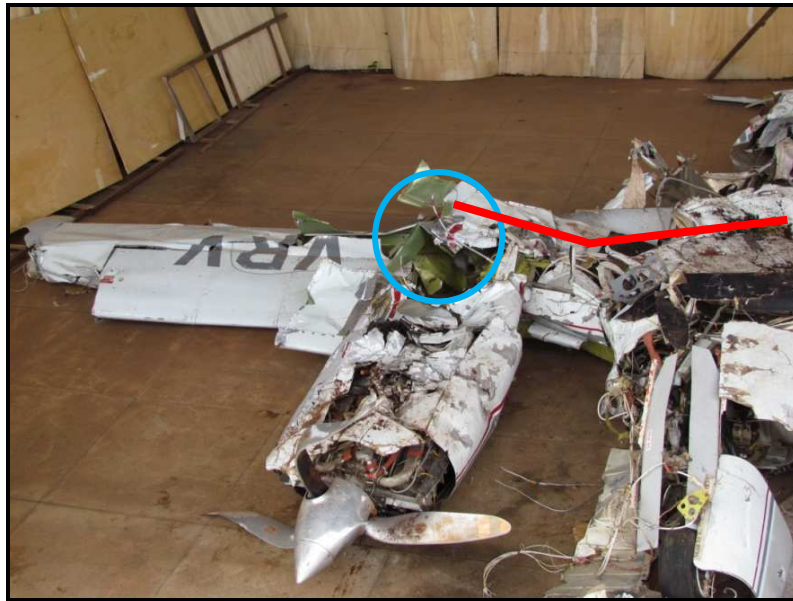
Figura 10 - Asa direita com a flexão da estrutura para cima (linha vermelha).

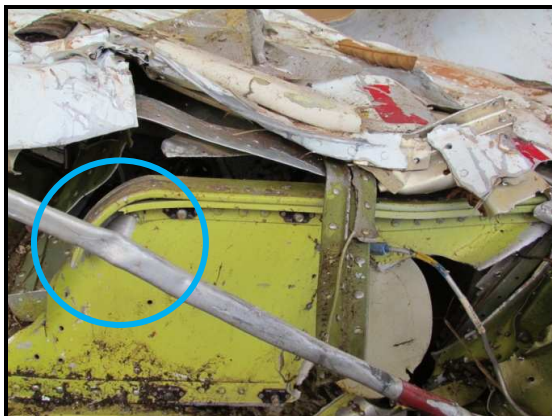
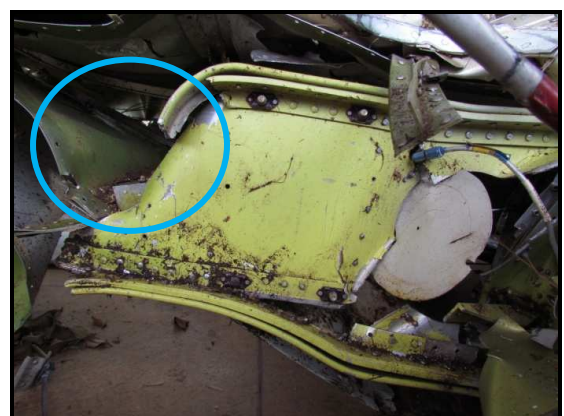
Figuras 11 e 12 - Ponto de ruptura da asa direita.

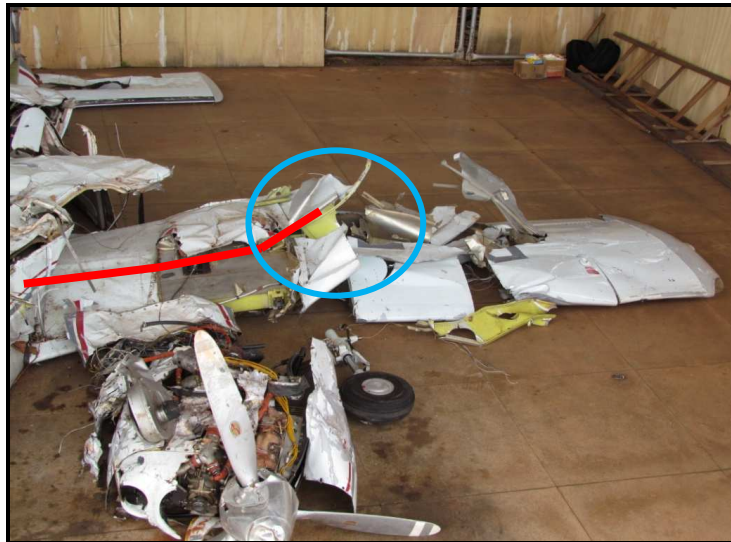
Figura 13 - Asa esquerda com a flexão da estrutura para cima (linha vermelha).

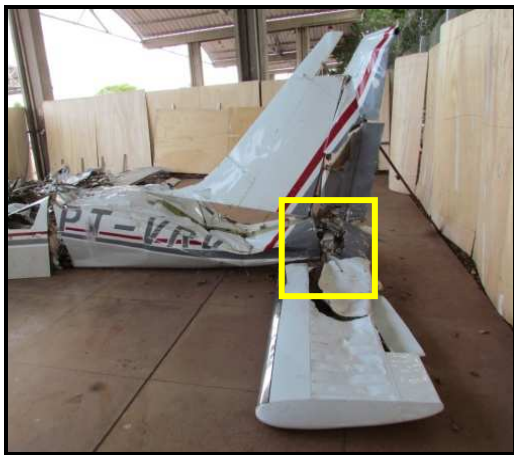
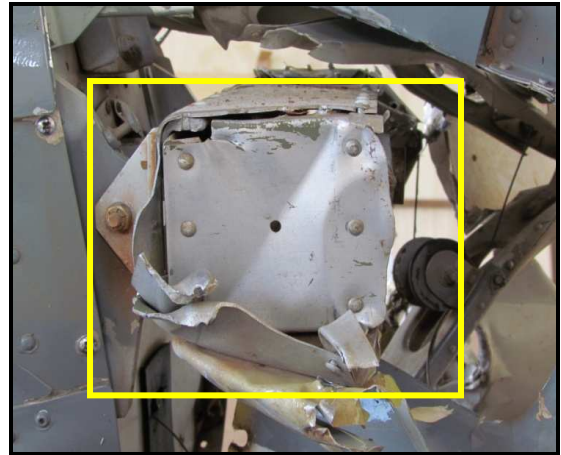
Figuras 14 e 15 - Ponto de ruptura e fratura do estabiprofundador com características de sobrecarga.

Entende-se que a aeronave, ao ser submetida a esforço estrutural superior ao aceitável na especificação do projeto, tende a apresentar a ruptura do estabilizador horizontal antes das asas, em função das diferentes resistências dos pontos de fixação.

Com a perda dos estabilizadores horizontais (estabiprofundor), a aeronave sai, de forma abrupta, de uma condição de equilíbrio, entrando em uma situação de mergulho, com elevada carga de força "G" negativa.

A sequência descrita apresenta similaridade com esse acidente, situação em que o estabilizador foi a parte encontrada mais distante da aeronave, houve esforço de flexão nas asas de baixo para cima e as fraturas ocorreram por sobrecarga, sem indicativos de corrosão ou fadiga.

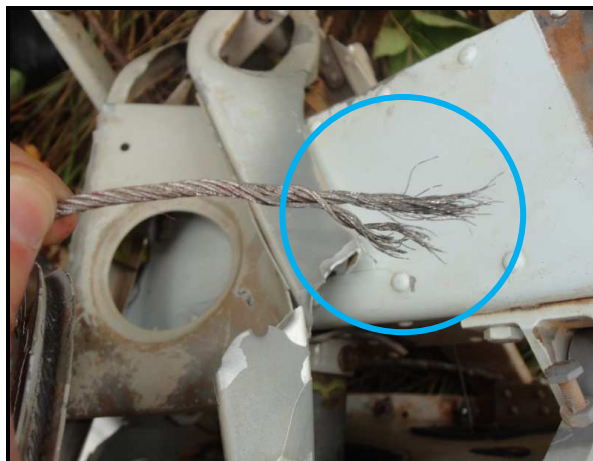
Figura 16 - Cabo do leme direcional da aeronave com característica de ruptura por sobrecarga.
