COMANDO DA AERONÁUTICA
CENTRO DE INVESTIGAÇÃO E PREVENÇÃO DE
ACIDENTES AERONÁUTICOS

RELATÓRIO FINAL
A - Nº 120 /CENIPA/2012

<u>OCORRÊNCIA:</u>	ACIDENTE
<u>AERONAVE:</u>	N2176P
<u>MODELO:</u>	PA-23
<u>DATA:</u>	09FEV2009

O presente Relatório Final refere-se ao acidente com a aeronave N2176P, modelo PA-23, ocorrido em 09FEV2009, classificado como falha do motor em voo.

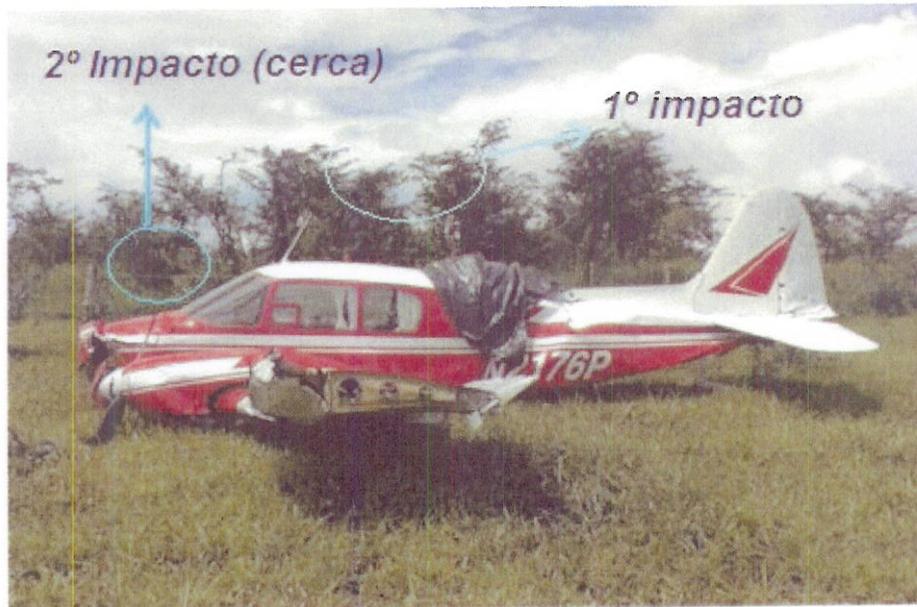
Danos graves na fuselagem, nas asas, nos motores e na hélice direita. O trem de pouso do nariz e os flapes ficaram totalmente destruídos.

Fig. 1: Aeronave após a parada.

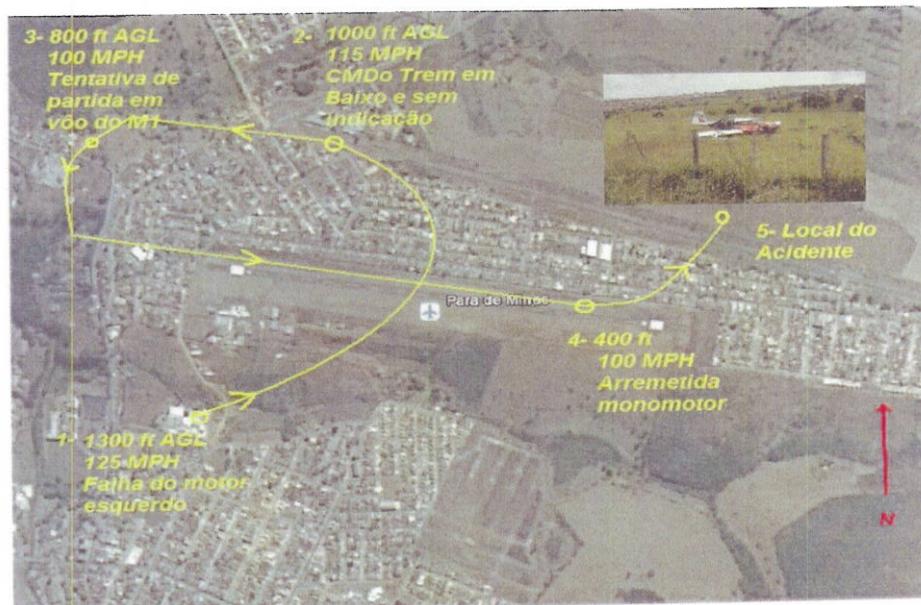
A trajetória da aeronave e o local do impacto são demonstrados na figura 2, com informações de velocidade, procedimentos do piloto, ponto de parada do motor e local do acidente.

Fig. 2: Trajetória e local do acidente.

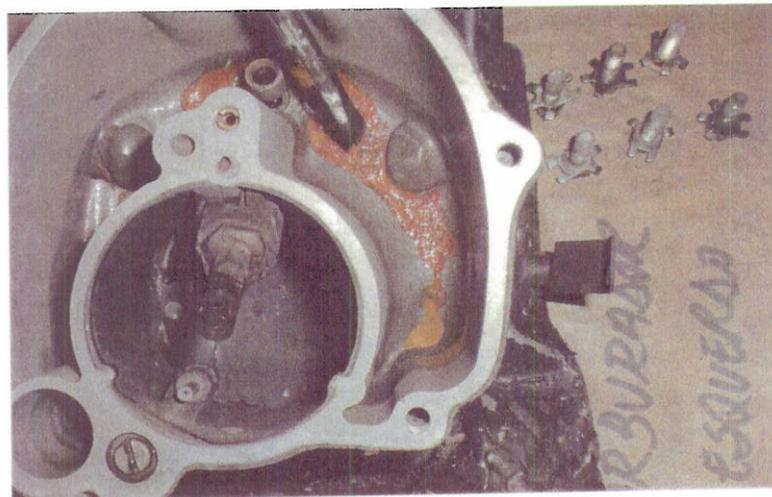
Durante a ação inicial, foi encontrada água com subprodutos de corrosão metálica na cuba dos carburadores de ambos os motores da aeronave.

Fig. 3: Corrosão na cuba do carburador esquerdo

O combustível coletado do motor esquerdo (que falhou) apresentava maior quantidade de impurezas do que o do motor direito.

Os sinais de corrosão nos componentes do motor denotam que os serviços de manutenção não estavam sendo realizados adequadamente.

Os serviços de manutenção não estavam adequados, permitindo a presença de corrosão em componentes do motor.

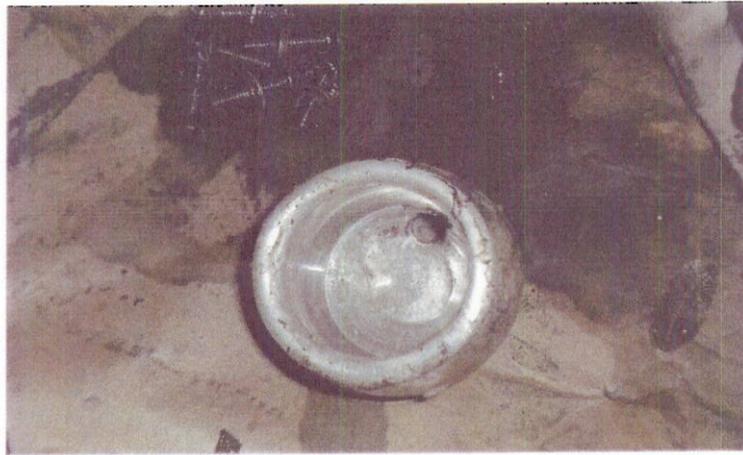
Os copos dos filtros de combustível (copinhos) de ambas as asas e o interior da bomba de combustível dos motores apresentavam corrosão superficial, supostamente, causada pela presença de água no sistema de combustível da aeronave.

Fig. 4: Copo do filtro da asa direita com corrosão superficial

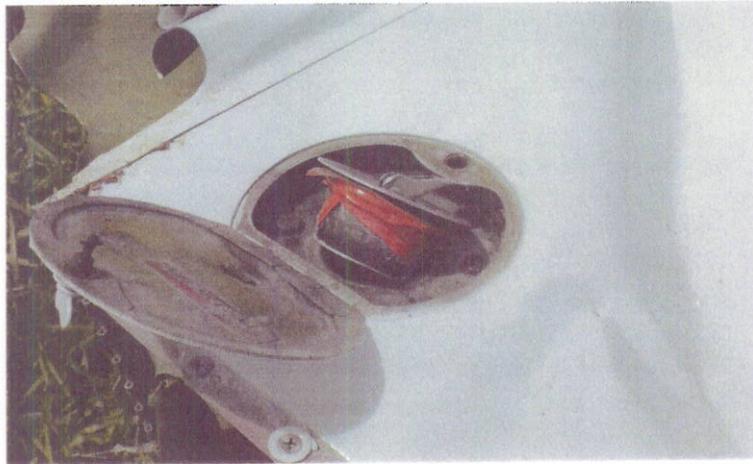
Durante a ação inicial, foi verificado que havia uma fita isolante usada para auxiliar na vedação da tampa do bocal de abastecimento da asa esquerda, a fim de evitar vazamento de combustível verificado durante o translado da aeronave dos EUA.

Fig. 5: Fita isolante (em vermelho) no bocal de abastecimento

Também não foram verificadas as discrepâncias nas tampas dos bocais de abastecimento de combustível, que poderiam permitir a entrada de água nos tanques.

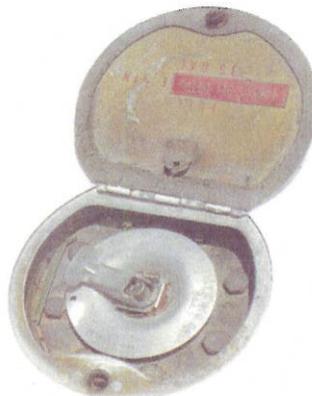
As borrachas de vedação dos bocais de abastecimento dos tanques de combustível encontravam-se ressecadas e desgastadas.

Fig. 6: Borracha de vedação do bocal do tanque ressecada
