COMANDO DA AERONÁUTICA
CENTRO DE INVESTIGAÇÃO E PREVENÇÃO DE
ACIDENTES AERONÁUTICOS

RELATÓRIO FINAL
I - Nº 083 /CENIPA/2011

| <u>AERONAVE:</u> | PP-GGR |
| <u>MODELO:</u> | AB-115 |

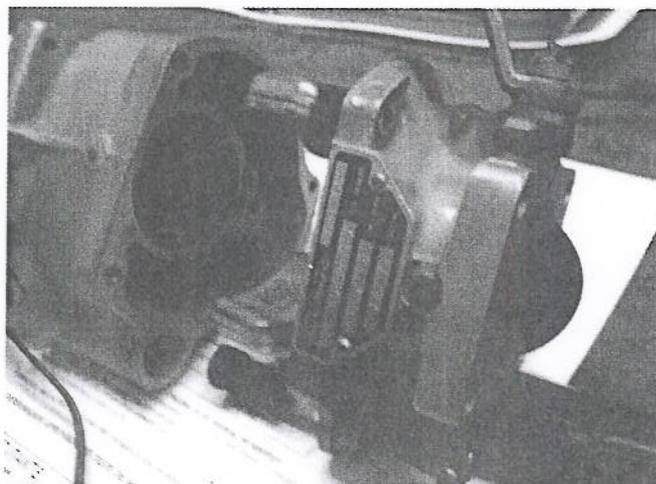
Foto 1: Carburador aberto

Durante a inspeção foram encontrados fragmentos de material poroso (espuma) na cuba do carburador.

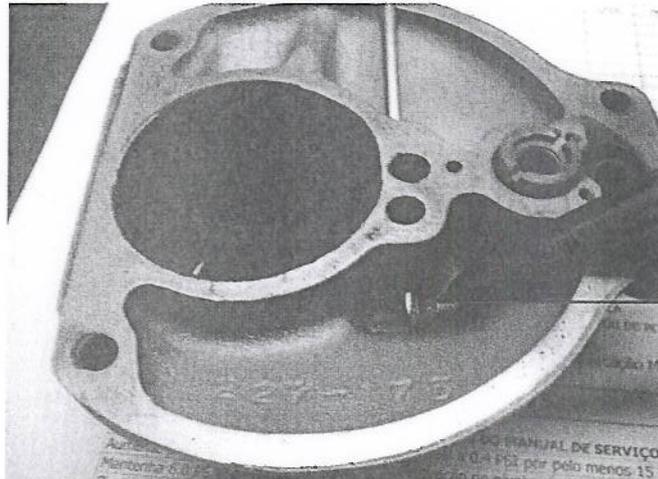
Foto 02: Parte superior do carburador (cuba)

Possível caminho de entrada do resíduo de espuma para o interior da cuba.

O material encontrado era resquício do filtro de ar, constituído de espuma, do sistema de indução. Foi verificado que o Manual Master de Publicações do AB-115/180 (MMP 03, de 12MAIO2003, página 9) "INDUCTION AIR FILTERS: Amendment 39-4966; AD 84-06-02 recomendava a utilização de filtro de papel.

2) Revisar os procedimentos de manutenção do motor da aeronave AB-115, visando assegurar-se da sua conformidade com o previsto pelo fabricante, em especial no tocante ao filtro de ar.

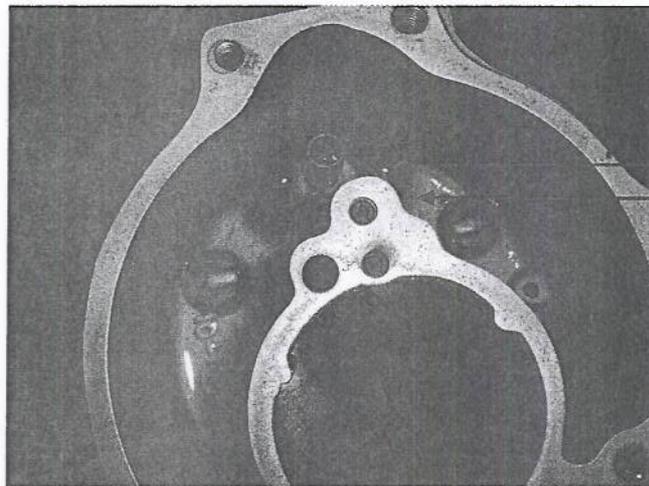
Foto 03: Cuba com resíduos de espuma.

Impurezas e resíduos de espuma encontrados no interior da cuba.

Enquanto o piloto levava o manete de potência à frente, iniciava a solicitação de combustível através do difusor. Quando o difusor sugava o combustível, também aspirava o resíduo (espuma), ocasionando interrupção parcial da passagem do combustível para o motor. Essa interrupção contribuiu para a perda de potência.

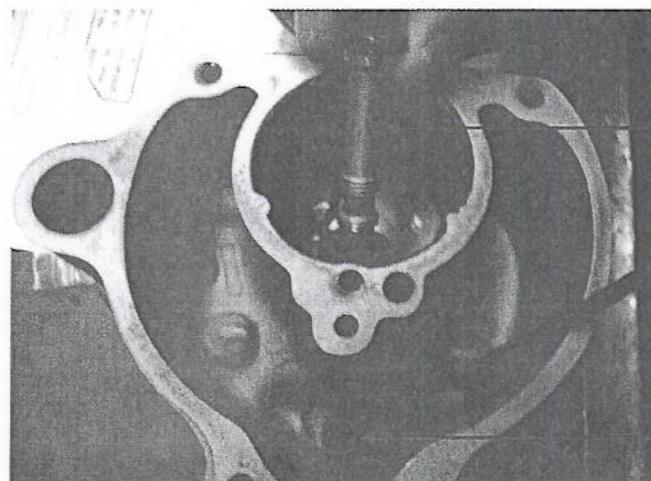
Foto 04: Cuba com resíduos de espuma. 1

Por ocasião da remoção do difusor foi constatada a presença de resíduos no canal de comunicação da válvula de mistura; resíduos semelhantes aos encontrados na cuba do carburador.

Difusor

Canal de comunicação em que foi encontrado resíduo de espuma.

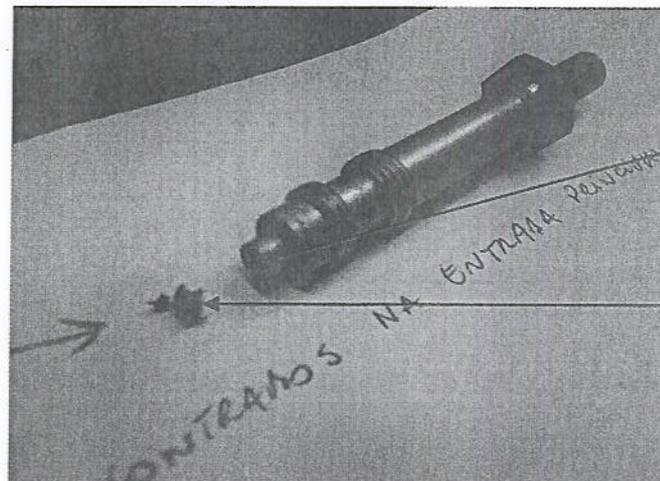
Foto 05: Difusor.

Orifício de passagem de combustível no difusor.

Resíduo de espuma encontrado na cuba junto à entrada de combustível do difusor.

Durante a abertura do carburador foram encontrados resíduos do filtro de ar de espuma no interior da cuba junto à entrada de combustível do difusor principal.
