RELATÓRIO FINAL
I - N° 028/CENIPA/2010

OCORRÊNCIA: INCIDENTE GRAVE
AERONAVE: PP-GQA
MODELO: AB-115
DATA: 14 JUN 2009

O presente Relatório Final refere-se ao "incidente grave" ocorrido com a aeronave PP-GQA, modelo AB-115, em 14 JUN2009, tipificado como perda de controle no solo.

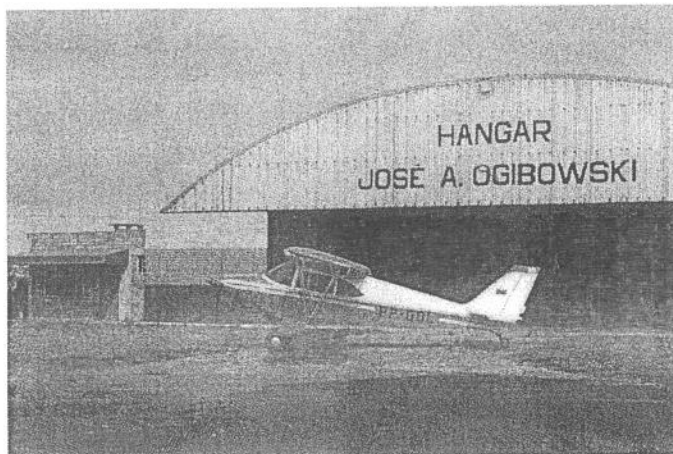
O AB-115 possuía o trem de pouso do tipo convencional, muito pouco utilizado nas aeronaves modernas, limitando-se a aeronaves acrobáticas e de emprego agrícola.

Fig. 1 Foto da aeronave AB-115 Aero-Boeiro

Se o aluno já apresentava dificuldade de adaptação em aeronave com trem to tipo triciclo, que permite um controle direcional mais fácil, sua dificuldade foi potencializada na troca de aeronave, ao reiniciar a instrução, devido, principalmente, à instabilidade direcional desta aeronave.

É fato conhecido que as operações de pouso e decolagem com a aeronave AB-115 exigem cuidados especiais, em função da dificuldade de controle no solo em baixas velocidades.

2) Avaliar a possibilidade de substituição da aeronave Aero-Boero, AB-115/180, como treinador básico na instrução aérea dos aeroclubes e escolas de formação de pilotos.
