RELATÓRIO FINAL
A - N°055/CENIPA/2011

| <u>OCORRÊNCIA:</u> | ACIDENTE |
| <u>AERONAVE:</u> | PR-AVF |
| <u>MODELO:</u> | R44 II |

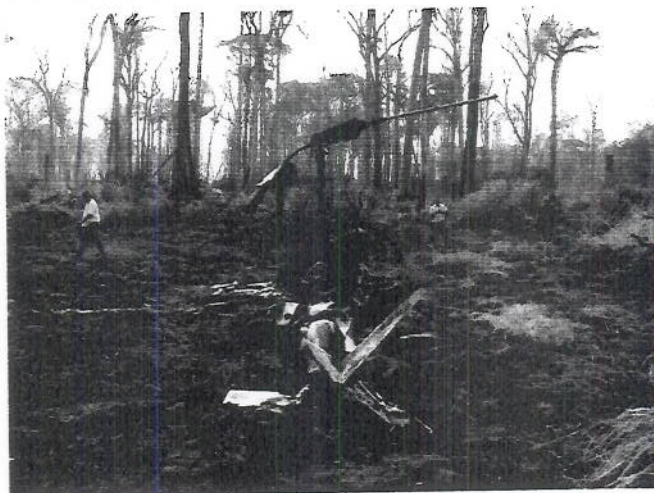
O pouso de emergência, considerado brusco pelo piloto, ocasionou a quebra do esqui e a ruptura do tanque de combustível, provocando o incêndio na aeronave.

O fogo danificou toda a fuselagem, motor e asa rotativa.

O fogo iniciou-se imediatamente após o pouso. O material de combustão foi o combustível da aeronave, o óleo do motor, os estofamentos dos assentos da aeronave, o óleo da transmissão e o fluido hidráulico, entre outros. A fonte de ignição, provavelmente, originou-se em decorrência do forte atrito da aeronave contra o solo e o vazamento de combustível do tanque que se rompeu por ocasião do pouso brusco.

Foto 01: Situação da aeronave após o incêndio.

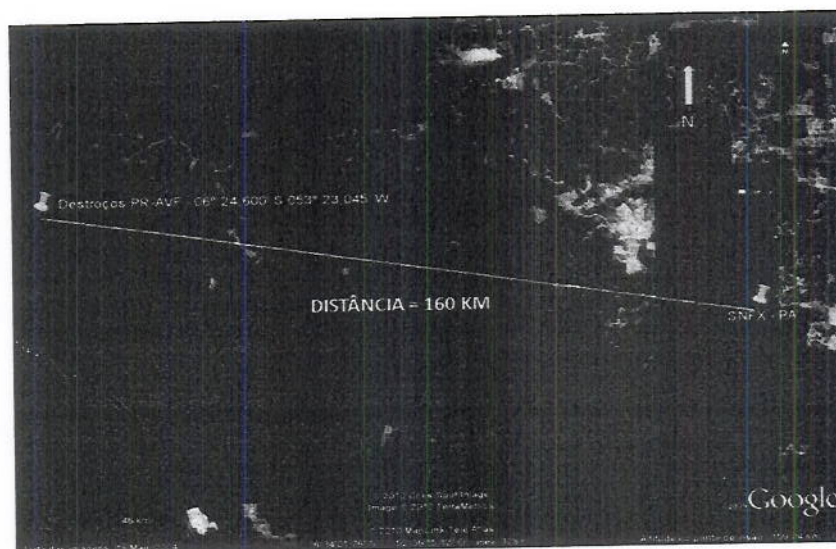
No dia do acidente, o piloto preparou a aeronave e decolou com destino ao aeródromo de São Felix do Xingu (SNFX), e após 30 minutos de voo, aproximadamente a 500 pés de altura, a aeronave colidiu com um urubu, ocasionando uma forte vibração na aeronave. Com isso, o piloto efetuou um pouso de emergência em uma clareira.

Durante a ação inicial foi verificado que havia uma redução da visibilidade horizontal provocada pela fumaça originada de queimadas na região.

Foto 02: Localização da aeronave após a ocorrência.
