**RELATÓRIO FINAL**  
**A - Nº 041 /CENIPA/2011**

<b><u>OCORRÊNCIA:</u></b>	<b>ACIDENTE</b>
<b><u>AERONAVE:</u></b>	<b>PR-HSF</b>
<b><u>MODELO:</u></b>	<b>T182T</b>
<b><u>DATA:</u></b>	<b>01OUT2010</b>

O presente Relatório Final refere-se ao acidente com a aeronave PR-HSF, modelo T182T, ocorrido em 01OUT2010, classificado como pane seca.

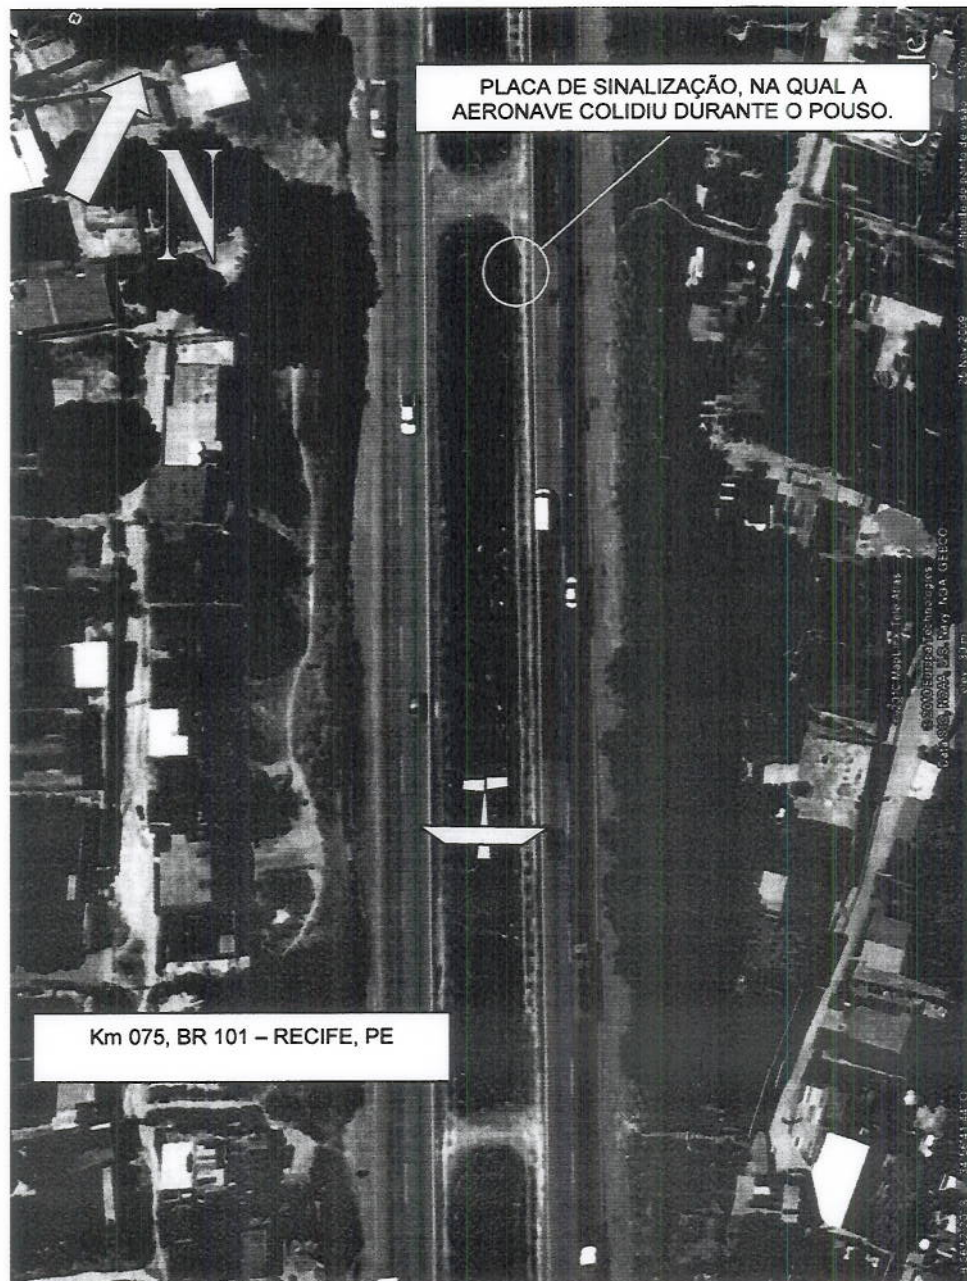
O piloto decidiu realizar um pouso de emergência no canteiro central da rodovia BR 101, depois de avaliar que não conseguiria alcançar a pista de pouso.

A aeronave colidiu contra uma placa de sinalização de trânsito, durante o pouso.

Local e trajeto do pouso
