COMANDO DA AERONÁUTICA
CENTRO DE INVESTIGAÇÃO E PREVENÇÃO
DE ACIDENTES AERONÁUTICOS

**RELATÓRIO FINAL
A- Nº 050/CENIPA/2009**

<u>OCORRÊNCIA</u>	ACIDENTE
<u>AERONAVE</u>	PR-RAT
<u>MODELO</u>	CIRRUS SR20
<u>DATA</u>	09 JAN 2009

O presente Relatório Final é relativo ao acidente com a aeronave PR-RAT, modelo Cirrus SR20, no Município de Mara Rosa – GO, em 09 JAN 2008, tipificado como pouso longo.

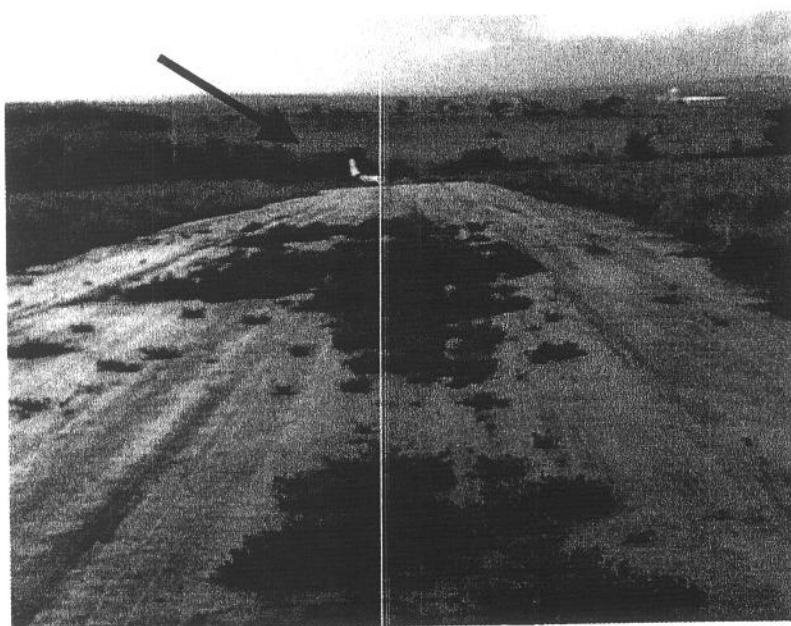
Foto 01 – Vegetação rasteira, que, aliada à chuva que havia caído horas antes, reduzia a aderência entre os pneus da aeronave (indicada pela seta) e a superfície da pista.

Entretanto, constatou-se que o leito da pista da Fazenda Santa Rosa possuía trechos com vegetação rasteira, principalmente nos últimos 300 metros (Foto 01). Tal condição, aliada à chuva que havia caído em toda a região naquela manhã, reduzia a aderência entre os pneus da aeronave e a superfície da pista, tendo contribuído para que a aeronave ultrapassasse o final da pista.

Principalmente nos últimos 300 metros da pista 01 de SJSR, havia vegetação rasteira que, aliada à chuva que havia caído horas antes, diminuiu a aderência da superfície e, assim, a capacidade de frenagem da aeronave, contribuindo para que a mesma ultrapassasse os limites da pista.
