COMANDO DA AERONÁUTICA
CENTRO DE INVESTIGAÇÃO E PREVENÇÃO DE
ACIDENTES AERONÁUTICOS

RELATÓRIO FINAL
A - N° 024/CENIPA/2012

<u>OCORRÊNCIA:</u>	ACIDENTE
<u>AERONAVE:</u>	PR-VOO
<u>MODELO:</u>	150K
<u>DATA:</u>	29MAR2009

O presente Relatório Final refere-se ao acidente com a aeronave PR-VOO, modelo 150K, ocorrido em 29MAR2009, classificado como pane seca.

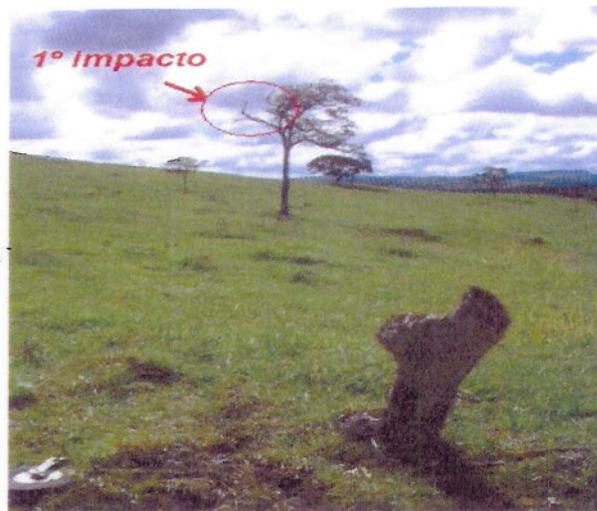
O primeiro impacto ocorreu contra a copa de uma árvore seca, a uma altura aproximada de 08 metros, conforme mostra a figura 01.

Fig. 01: Primeiro impacto contra o topo da árvore visto a partir do local de parada final da aeronave. No canto inferior esquerdo é possível observar a bequilha da aeronave.

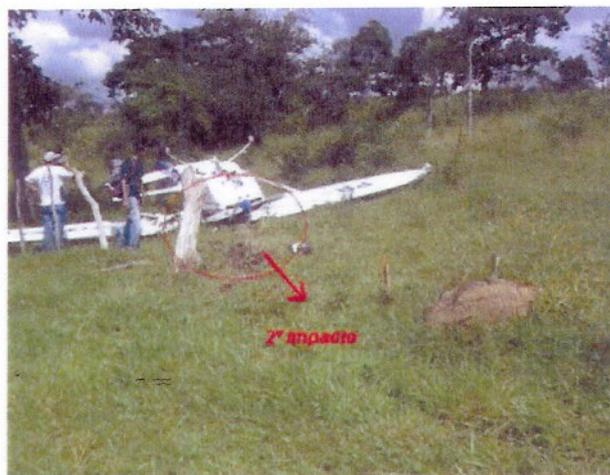
Após o toque na árvore, a aeronave percorreu 41 metros, ainda no ar e derrubou uma cerca de arame farpado, tocando o solo e capotando, conforme mostra a figura 02.

Fig. 02: O segundo impacto contra a cerca e capotagem da aeronave.

A fuselagem da aeronave, a asa esquerda com o seu montante, e o trem de pouso do nariz ficaram destruídos.

A ponta da asa direita, os estabilizadores vertical e horizontal e a cabine ficaram danificados após o segundo impacto, conforme avaliação no local do acidente.

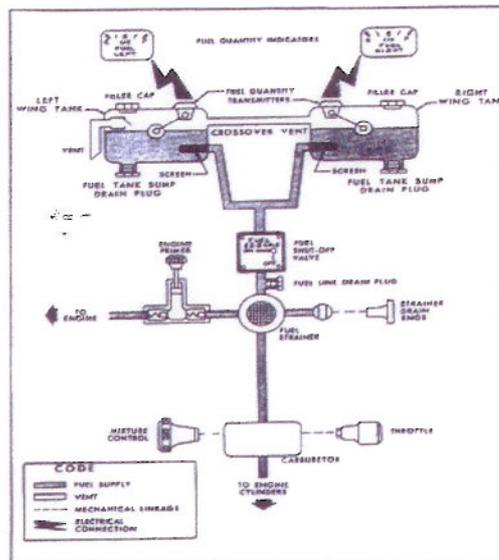
O combustível era levado ao carburador, simultaneamente, fluindo de ambas as asas, através da válvula *shut-off*, como mostra a figura 03.

Fig. 03: Diagrama do sistema de combustível

A aeronave Cessna 150 não possui em seu sistema de distribuição de combustível válvula seletora de tanque. O sistema envia ao mesmo tempo combustível de ambas as asas ao motor.

Quando o combustível de uma asa é totalmente consumido, ocorre a entrada de ar na linha do sistema, tornando intermitente o fornecimento de combustível para o carburador, degradando a condição de queima do combustível e, como consequência, a potência do motor.

Sem a possibilidade de selecionar outro tanque e de isolar a asa na qual terminou o combustível, a falha da alimentação de combustível pode ocorrer, mesmo havendo combustível remanescente no tanque da asa oposta.
